土砂災害警戒区域・土砂災害特別警戒区域 区域図

自然現象の種類	急傾斜地の崩壊
基礎調査番号	132401A661104006
箇所名	八頭B
所在地	出雲市斐川町上直江

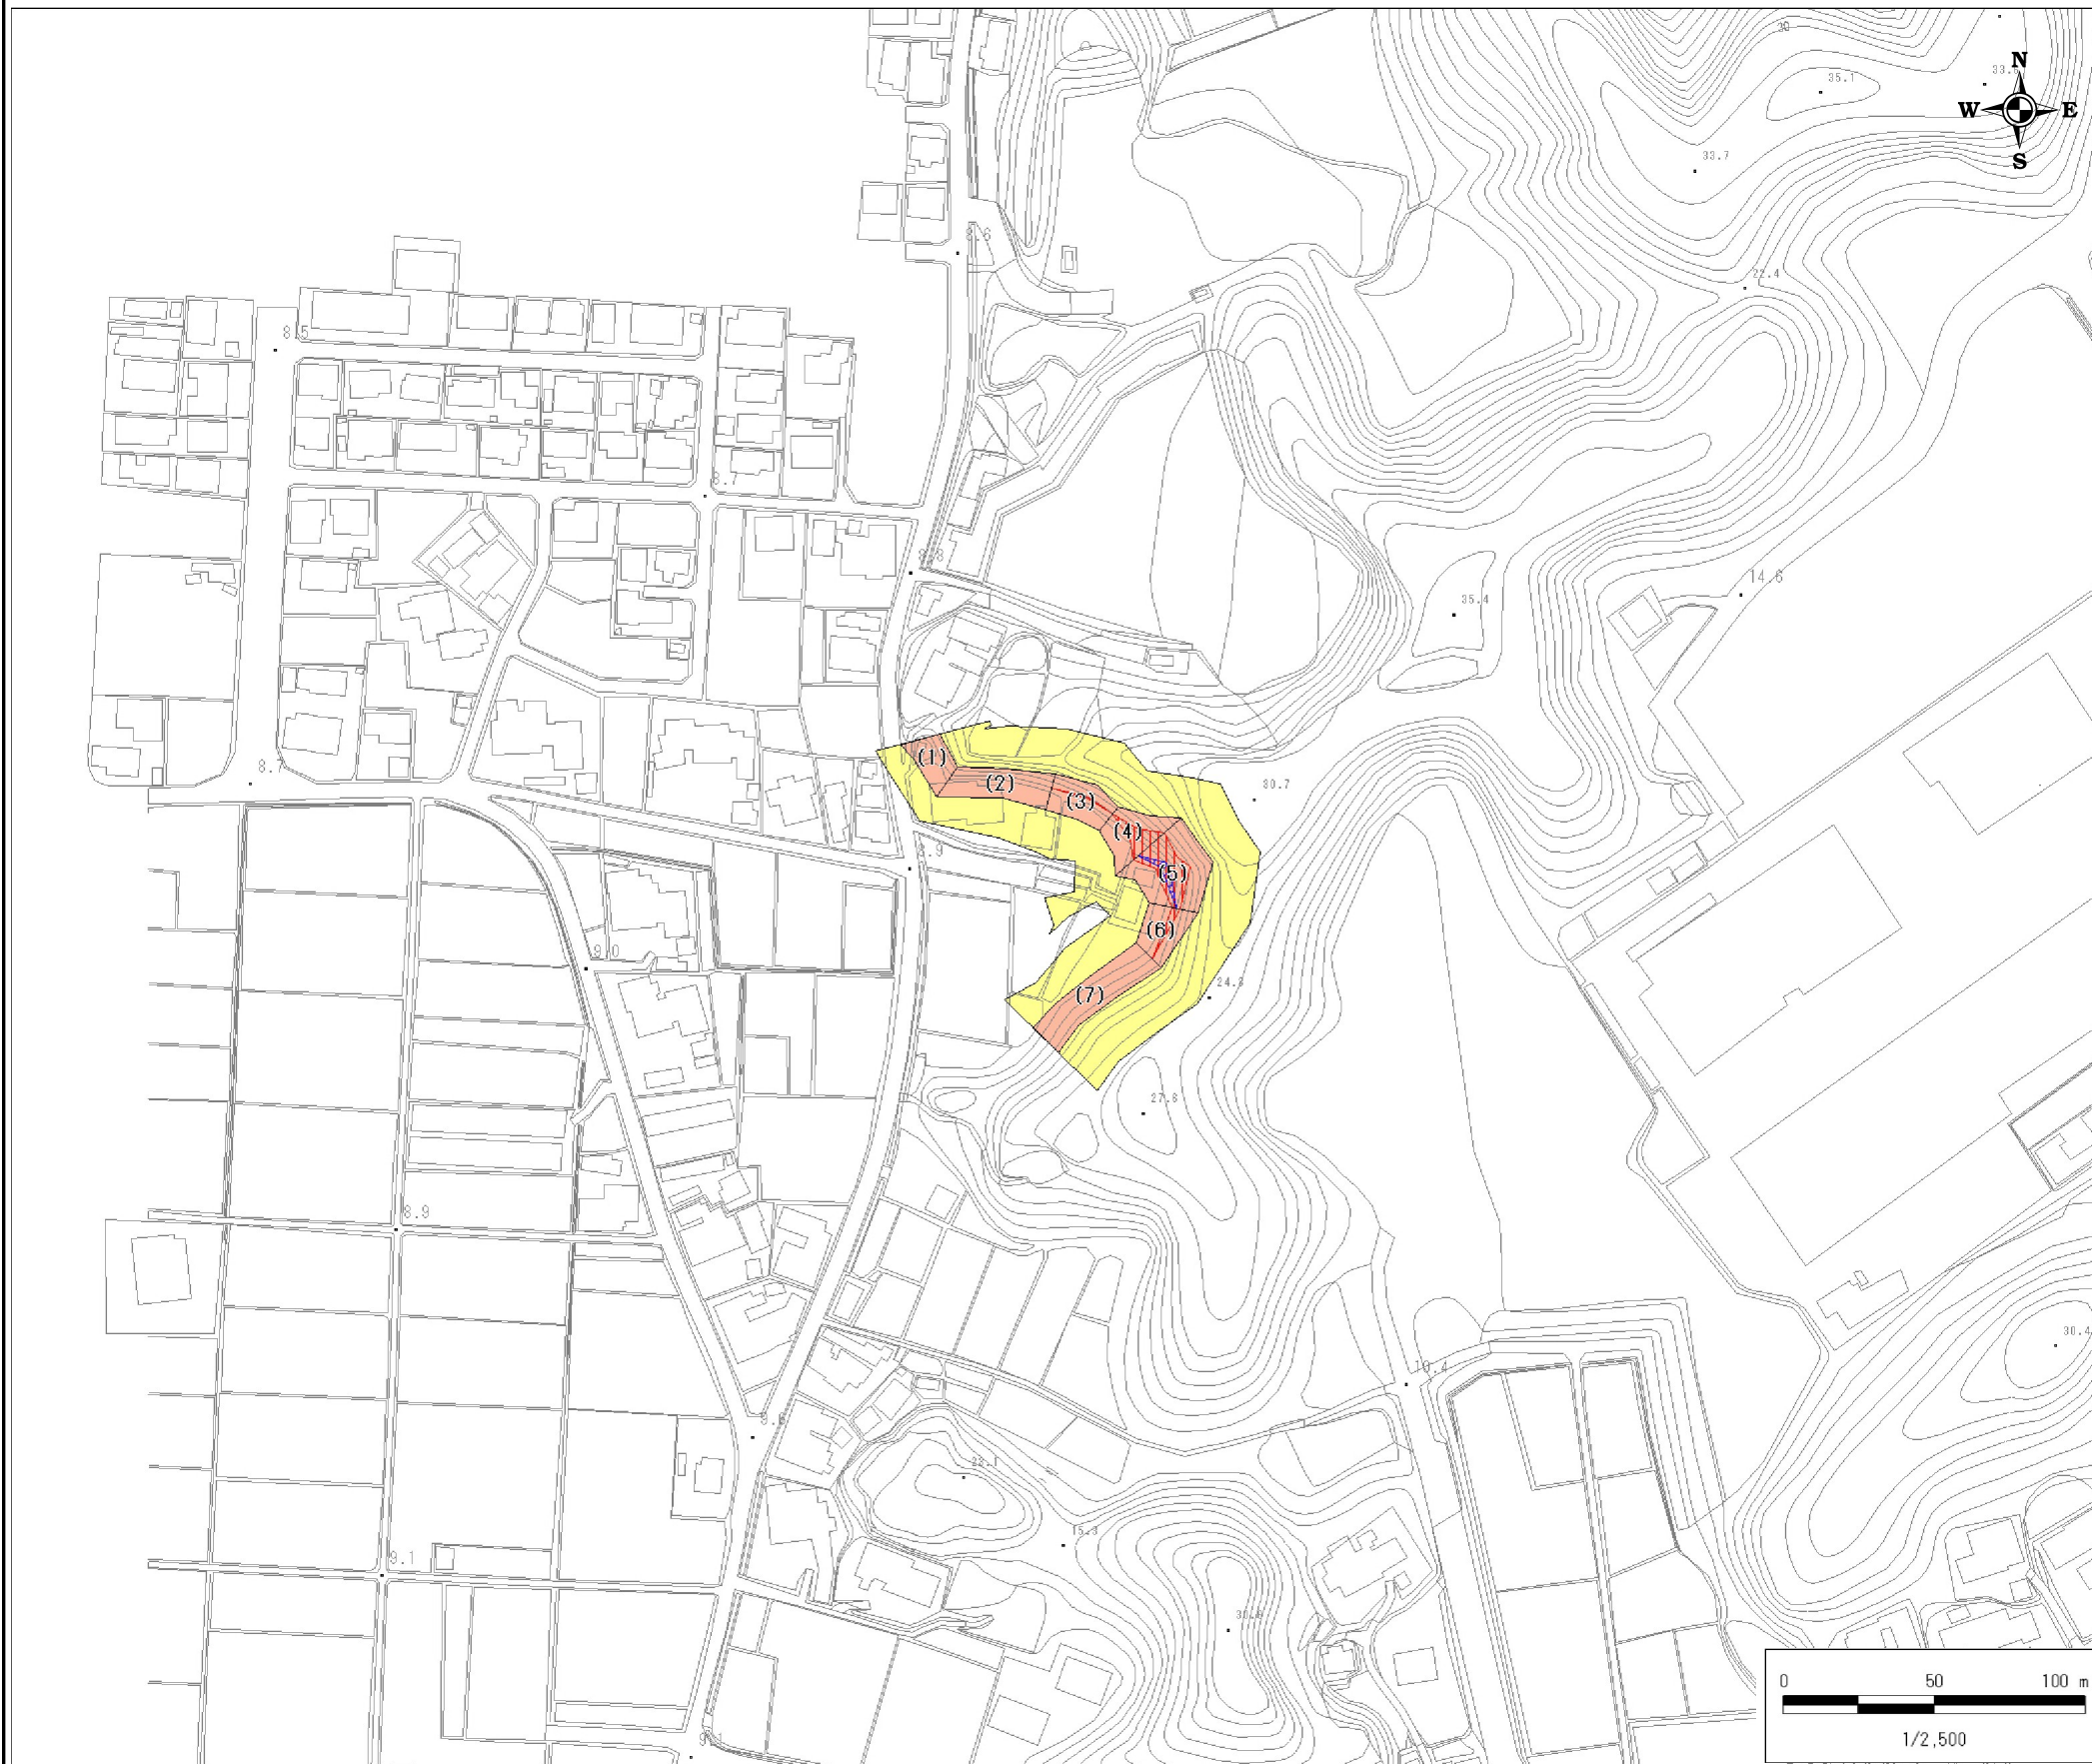
土砂災害警戒区域
	土砂災害特別警戒区域 ((数字)は区分番号)
	移動による力が100kN/m ² を超える区域
	堆積高が3mを超える区域
	それ以外の区域

- (A) 移動による力が100kN/m²を超える区域の移動の力の最大値(kN/m²)
- (B) (A)が当該建築物に作用する場合の土石等の高さ(m)
- (C) 移動による力が100kN/m²以下の区域の移動の力の最大値(kN/m²)
- (D) (C)が当該建築物に作用する場合の土石等の高さ(m)

- (E) 堆積高が3mを超える区域の堆積の力の最大値(kN/m²)
- (F) (E)が当該建築物に作用する場合の土石等の高さ(m)
- (G) 堆積高が3m以下の区域の堆積の力の最大値(kN/m²)
- (H) (G)が当該建築物に作用する場合の土石等の高さ(m)

区分番号	斜面下端より下方の土石等の力の大きさ								急傾斜地内の土石等の力の大きさ								備考
	(A)	(B)	(C)	(D)	(E)	(F)	(G)	(H)	(A)	(B)	(C)	(D)	(E)	(F)	(G)	(H)	
(1)	-	-	83.4	1.0	-	-	9.6	1.9	-	-	83.4	1.0	-	-	9.6	1.9	
(2)	-	-	97.5	1.0	-	-	12.1	2.4	-	-	97.5	1.0	-	-	12.1	2.4	
(3)	106.1	1.0	98.7	1.0	-	-	12.2	2.4	106.1	1.0	97.5	1.0	-	-	12.2	2.4	
(4)	134.4	1.0	98.9	1.0	-	-	12.8	2.5	134.4	1.0	95.7	1.0	-	-	12.8	2.5	
(5)	134.4	1.0	100.0	1.0	16.1	3.2	15.0	3.0	134.4	1.0	99.5	1.0	16.1	3.2	14.1	2.8	
(6)	124.1	1.0	99.7	1.0	-	-	12.6	2.5	124.1	1.0	96.5	1.0	-	-	12.6	2.5	
(7)	-	-	96.5	1.0	-	-	10.7	2.1	-	-	96.5	1.0	-	-	10.7	2.1
