土砂災害警戒区域・土砂災害特別警戒区域 区域図

自然現象の種類	急傾斜地の崩壊
基礎調査番号	132401A661105006
箇所名	結西B
所在地	出雲市斐川町直江

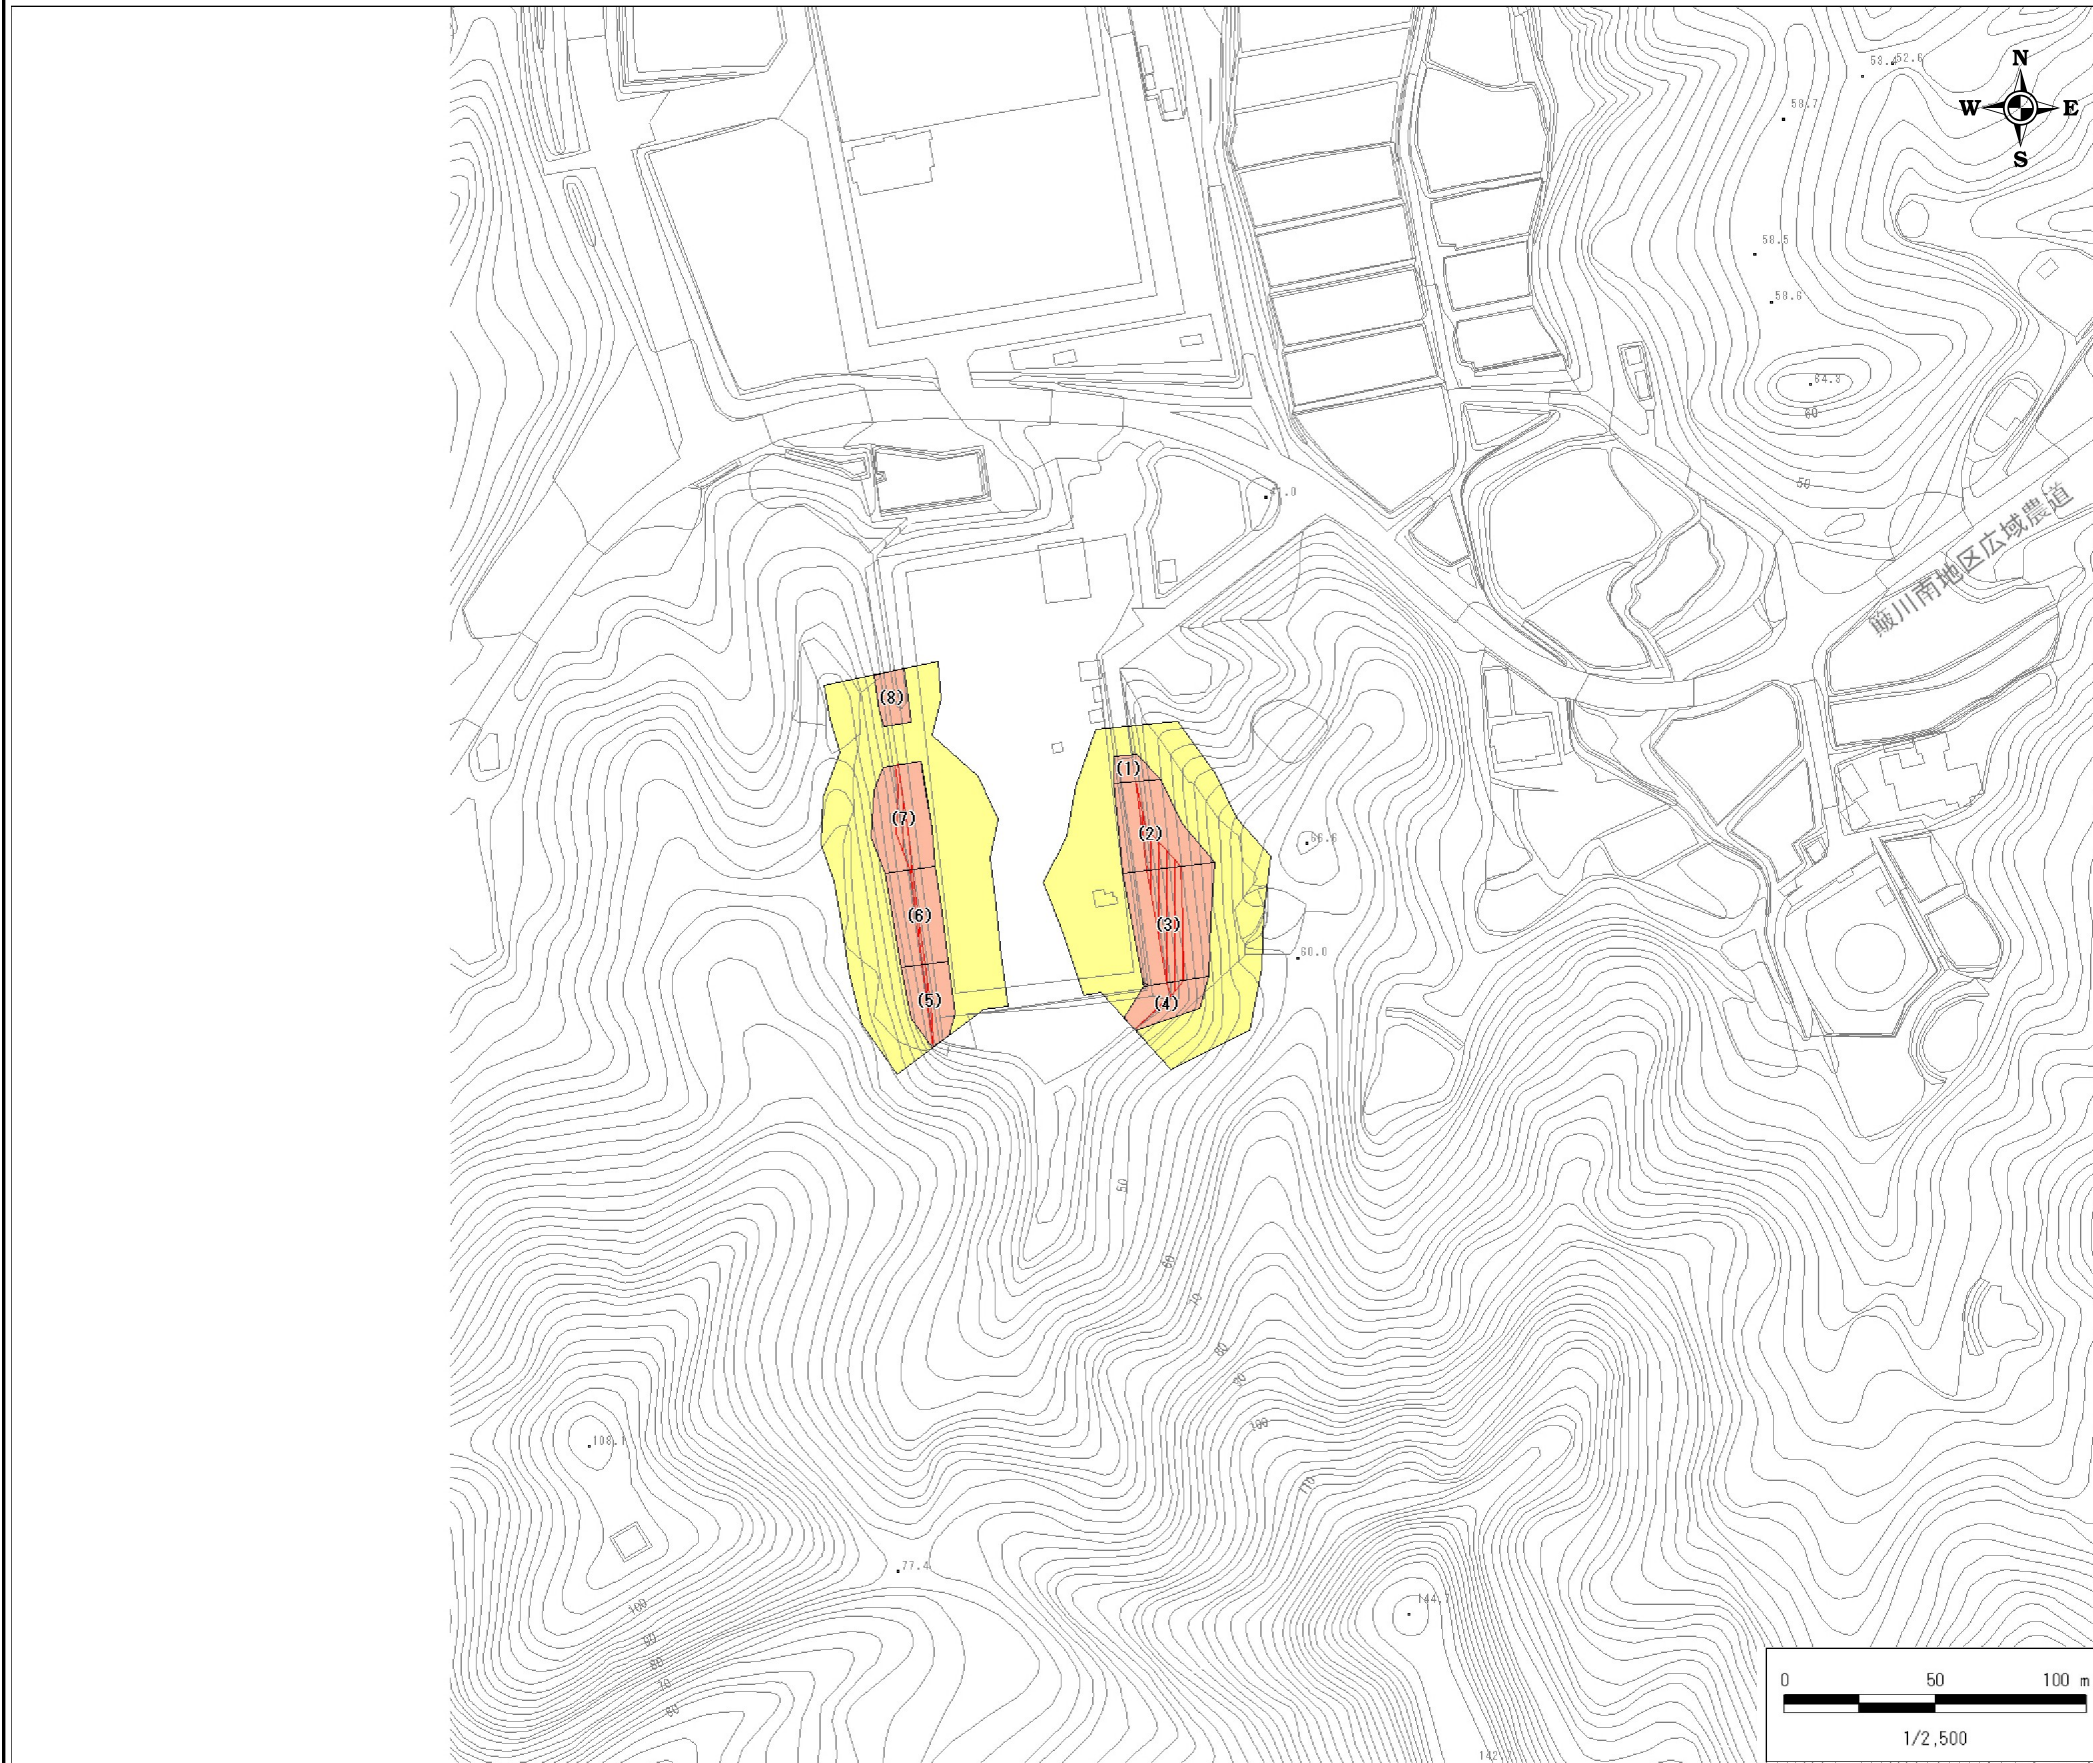
縮尺: 1/2,500

土砂災害警戒区域
	土砂災害特別警戒区域 ((数字)は区分番号)
	移動による力が100kN/mを超える区域
	堆積高が3mを超える区域
	それ以外の区域

区分番号	斜面下端より下方の土石等の力の大きさ								急傾斜地内の土石等の力の大きさ								備考
	(A)	(B)	(C)	(D)	(E)	(F)	(G)	(H)	(A)	(B)	(C)	(D)	(E)	(F)	(G)	(H)	
(1)	-	-	92.7	1.0	-	-	8.1	1.6	-	-	92.7	1.0	-	-	8.1	1.6	
(2)	119.1	1.0	99.4	1.0	-	-	10.8	2.1	119.1	1.0	96.7	1.0	-	-	10.8	2.1	
(3)	121.1	1.0	99.8	1.0	-	-	11.4	2.3	121.1	1.0	96.7	1.0	-	-	11.4	2.3	
(4)	115.8	1.0	99.8	1.0	-	-	10.6	2.1	115.8	1.0	99.5	1.0	-	-	10.6	2.1	
(5)	112.7	1.0	99.3	1.0	-	-	10.3	2.0	112.7	1.0	96.8	1.0	-	-	10.3	2.0	
(6)	112.9	1.0	99.5	1.0	-	-	8.8	1.7	112.9	1.0	96.8	1.0	-	-	8.8	1.7	
(7)	121.2	1.0	100.0	1.0	-	-	10.7	2.1	121.2	1.0	96.5	1.0	-	-	10.7	2.1	
(8)	-	-	91.6	1.0	-	-	8.7	1.7	-	-	91.6	1.0	-	-	8.7	1.7
