土砂災害警戒区域・土砂災害特別警戒区域 区域図

自然現象の種類	急傾斜地の崩壊
基礎調査番号	132401A661101058
箇所名	羽根東E
所在地	出雲市斐川町三絡

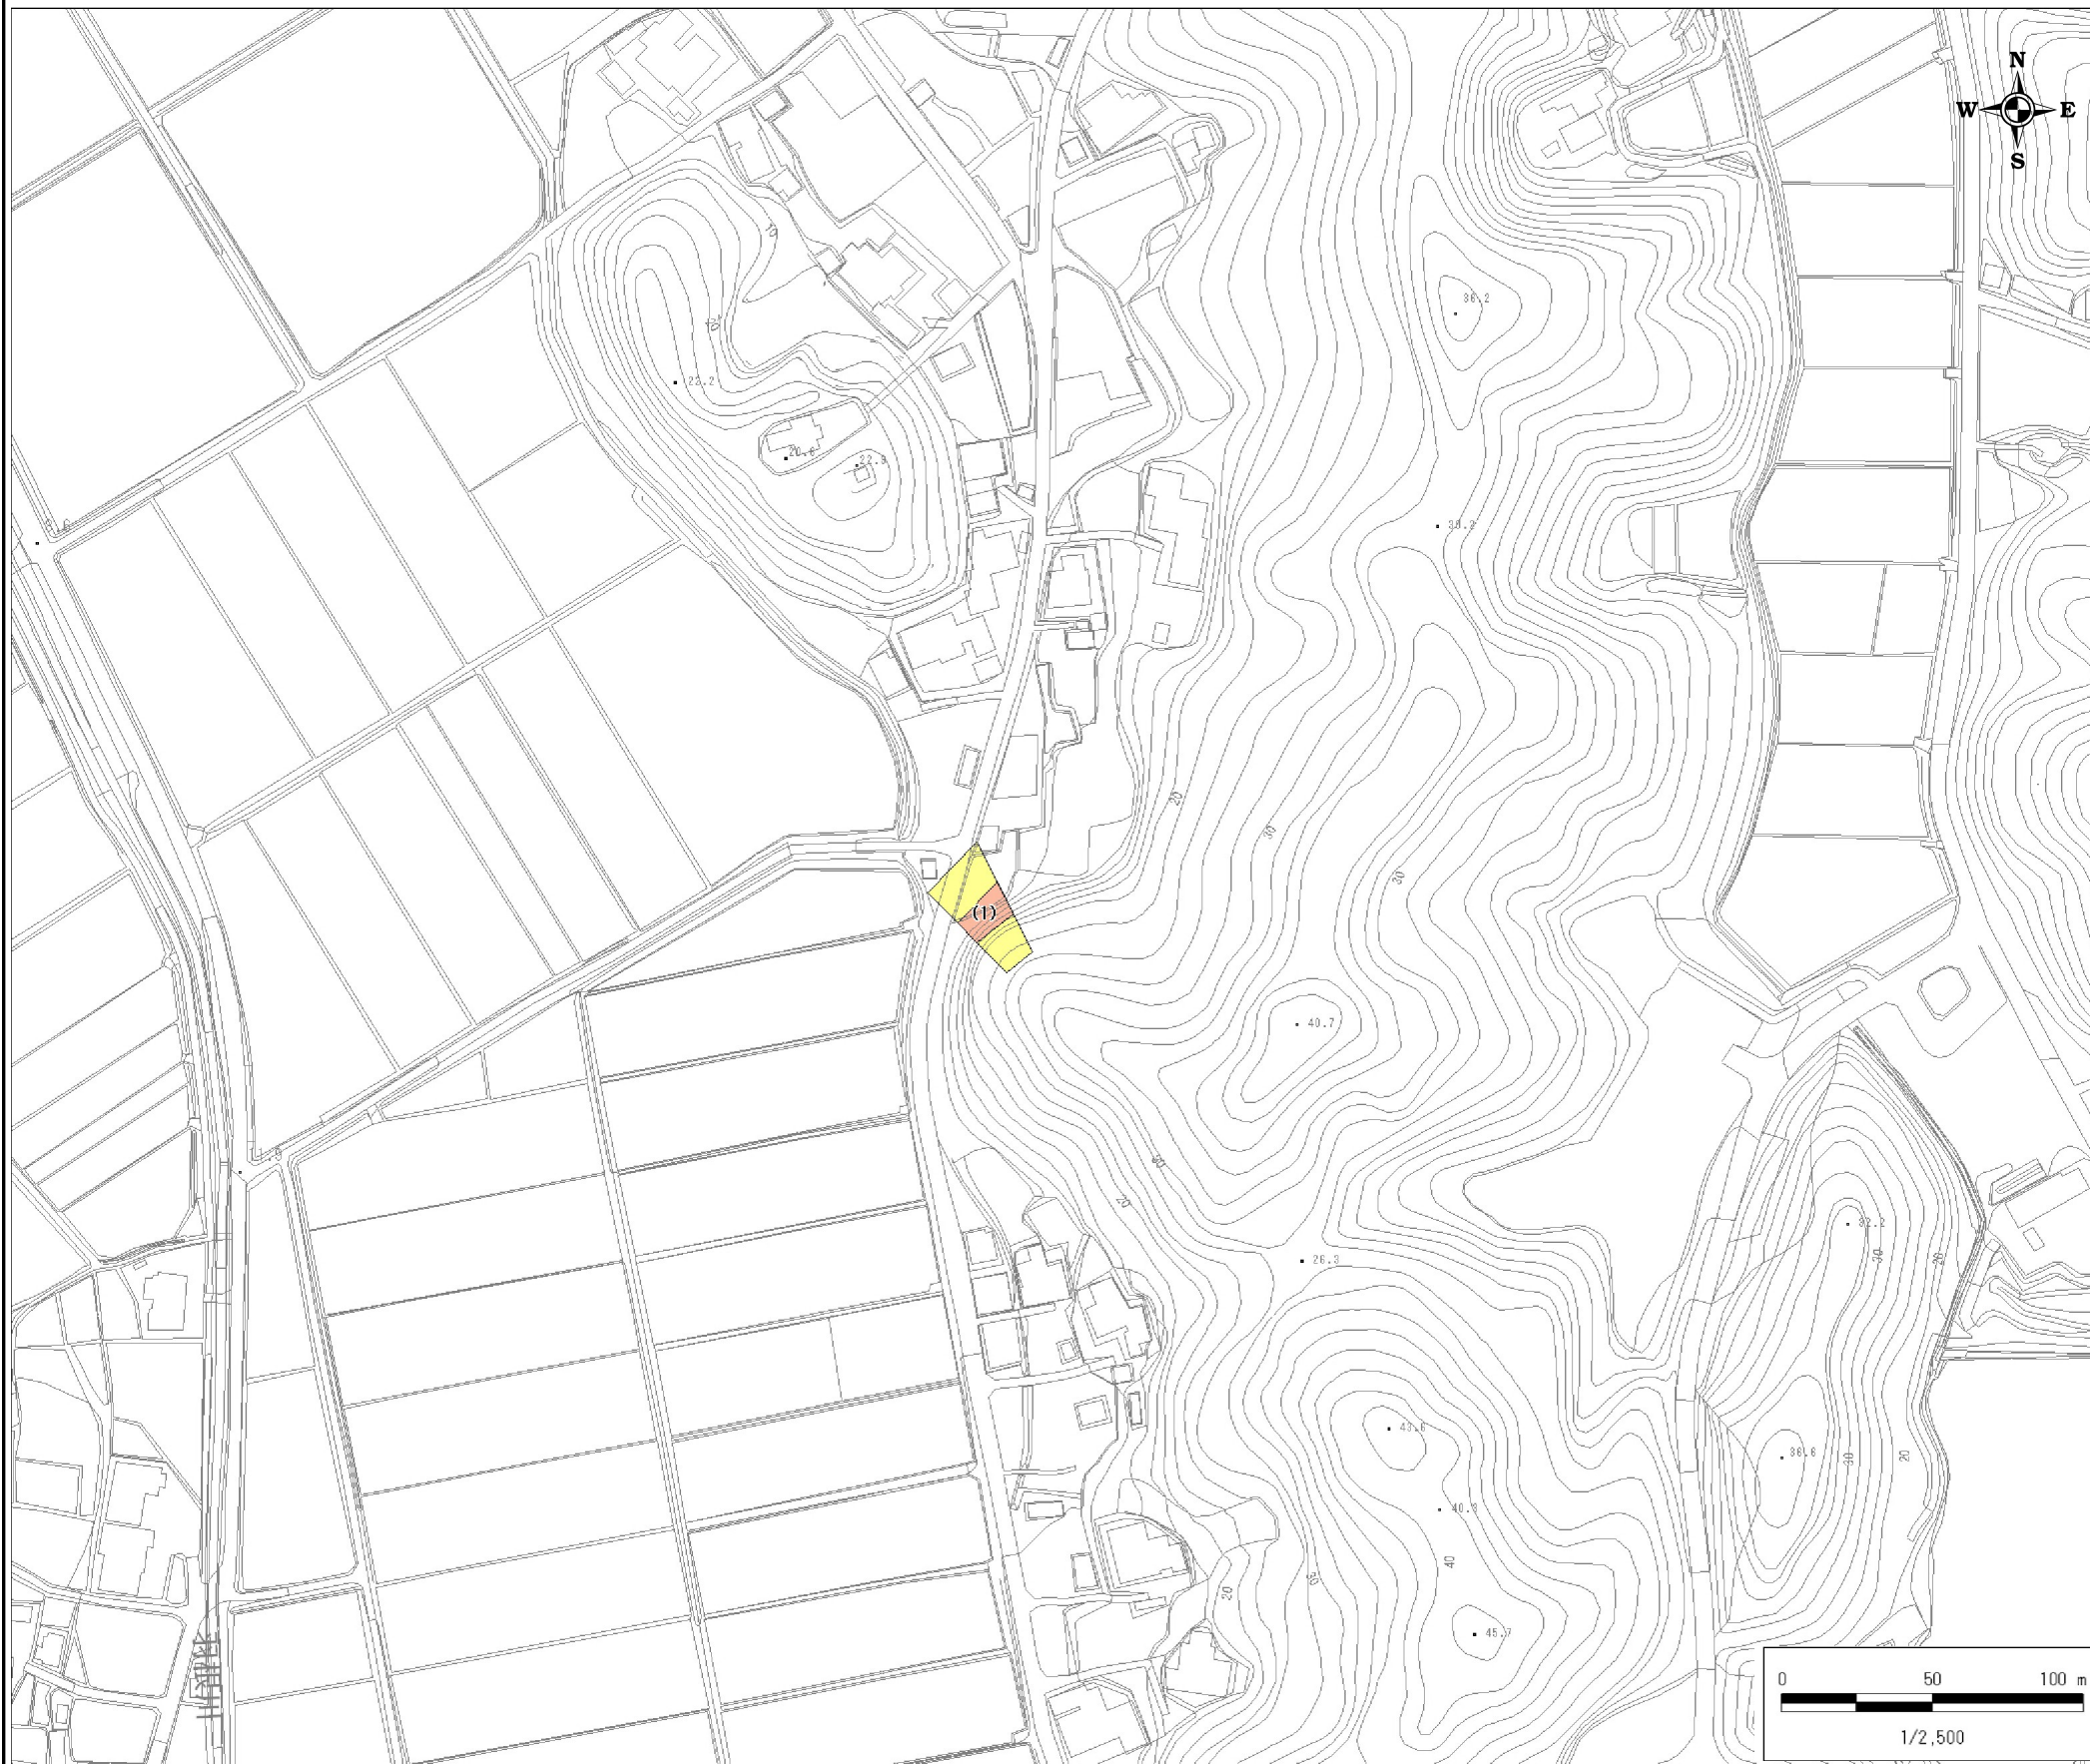
土砂災害警戒区域
	土砂災害特別警戒区域 ((数字)は区分番号)
	移動による力が100kN/mを超える区域
	堆積高が3mを超える区域
	それ以外の区域
