土砂災害警戒区域・土砂災害特別警戒区域 区域図

自然現象の種類	急傾斜地の崩壊
基礎調査番号	132401A661101071
箇所名	羽根西B
所在地	出雲市斐川町三絡

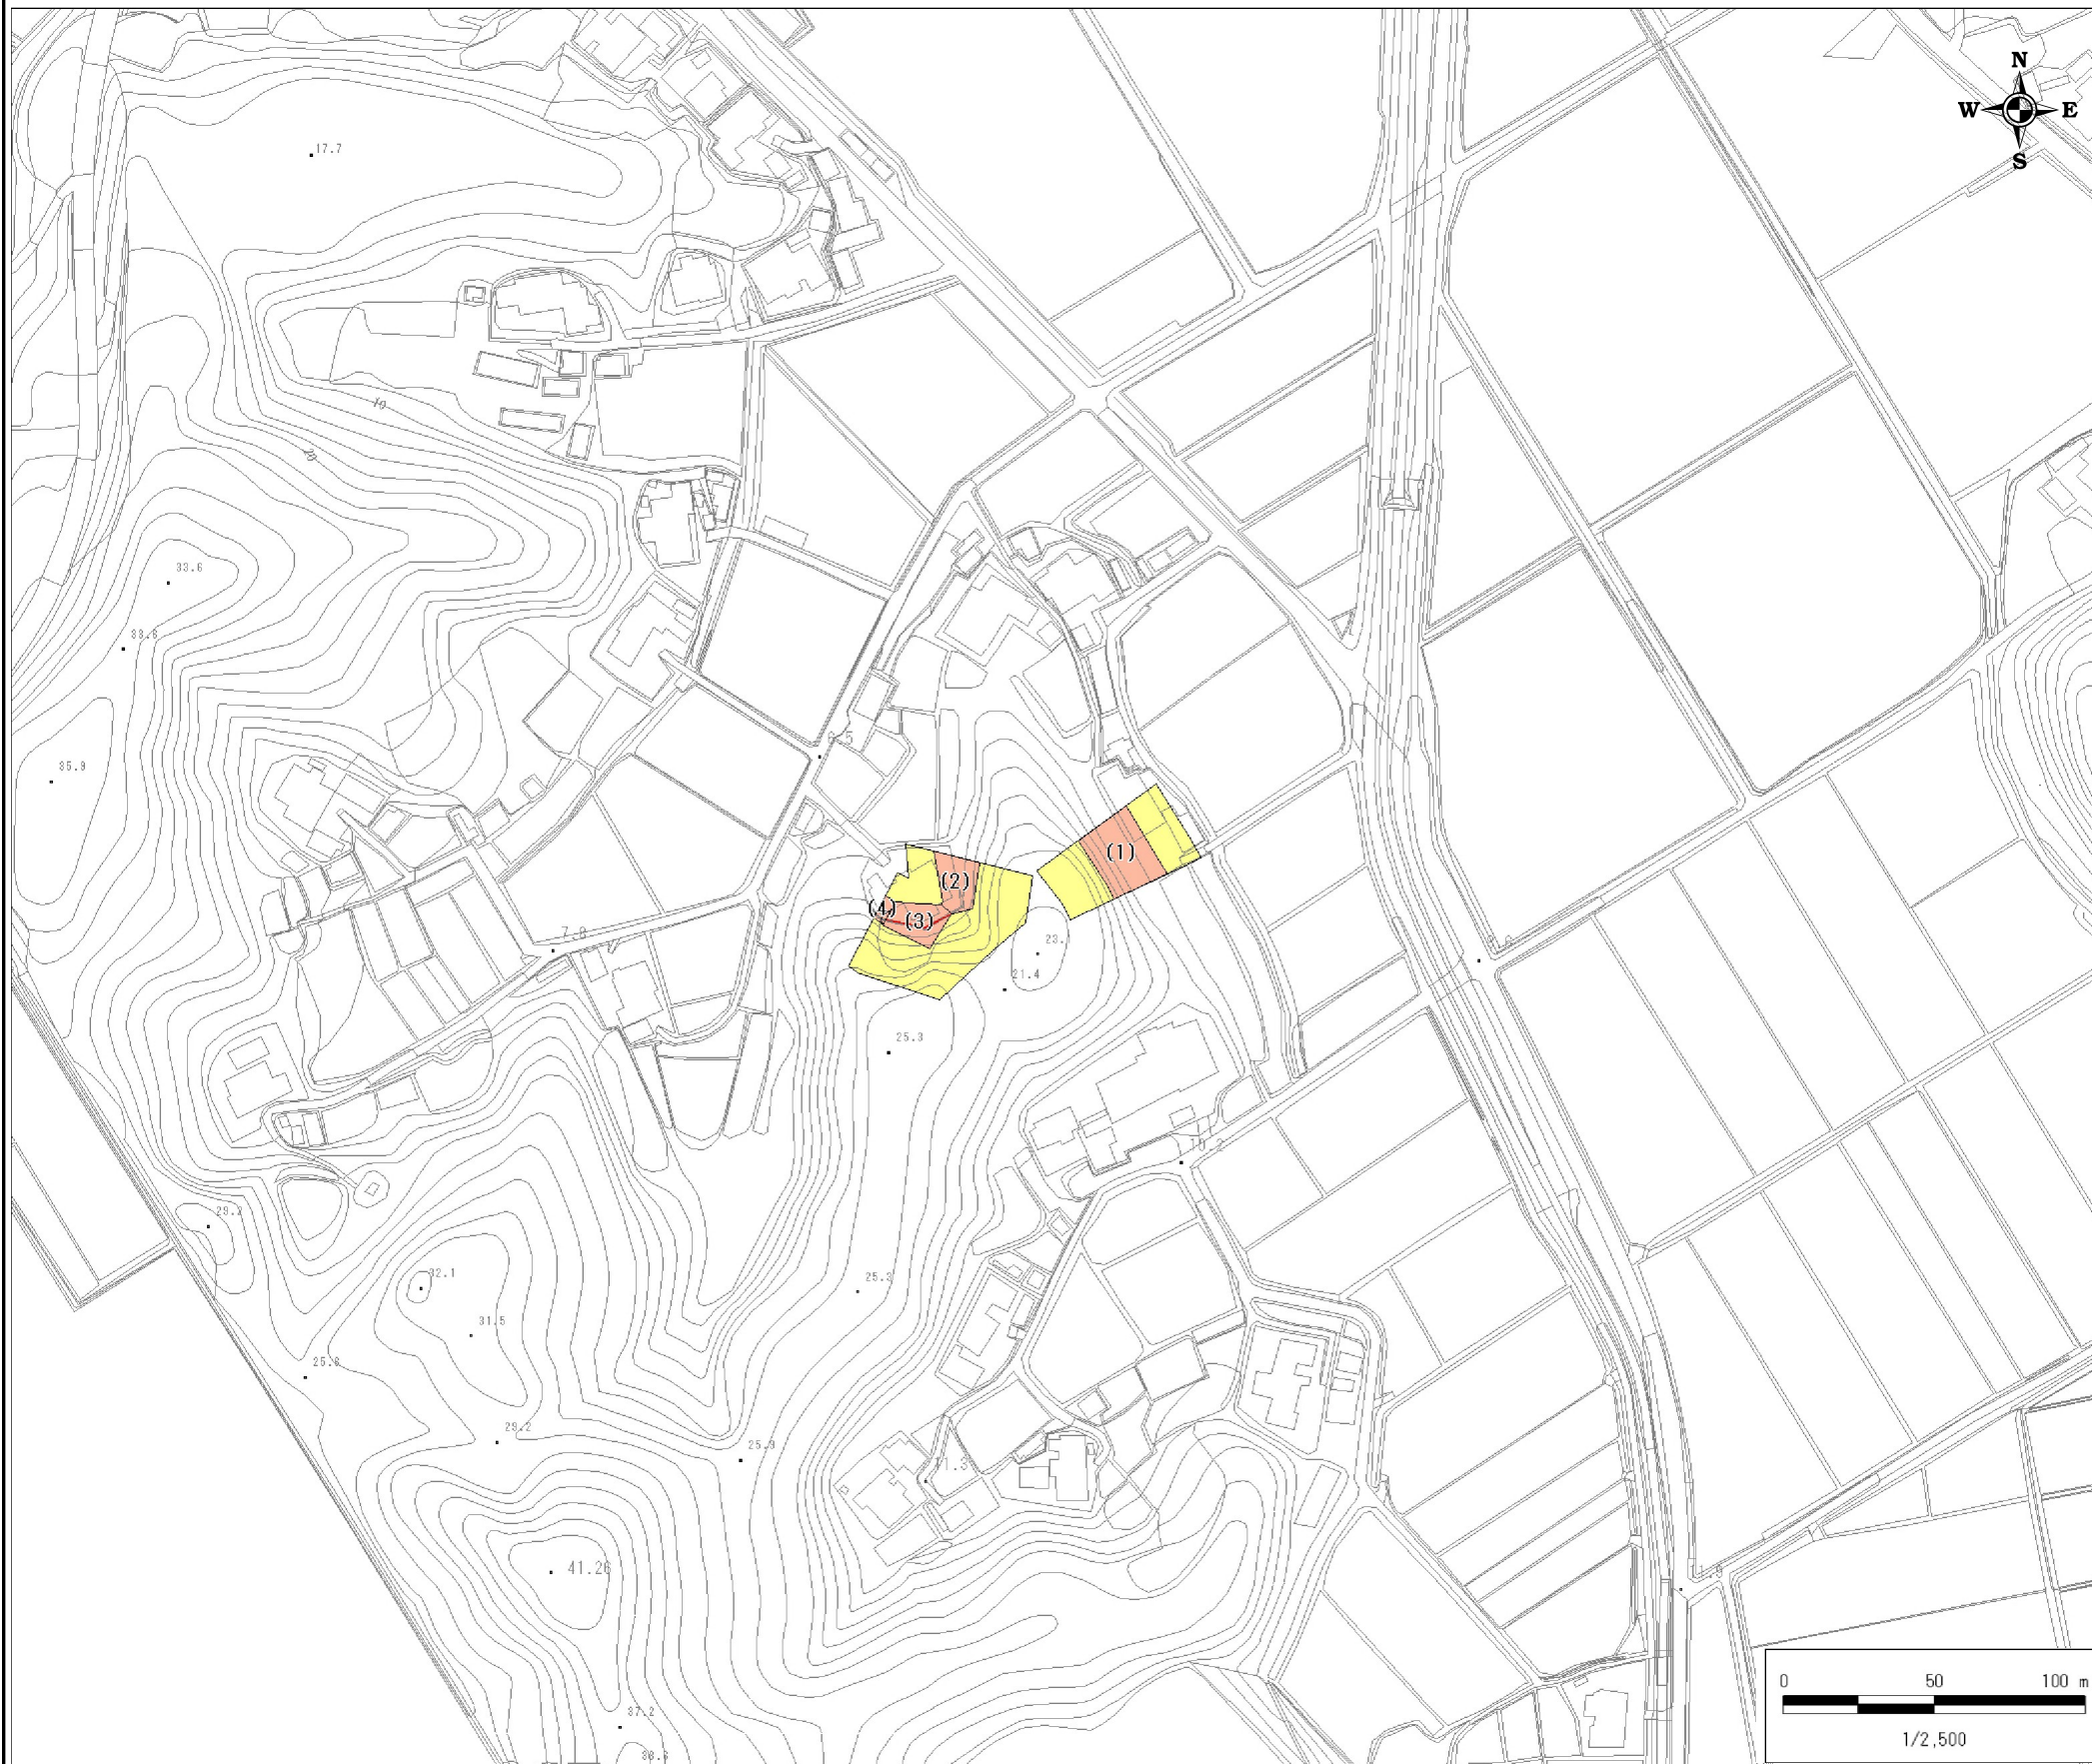
縮尺: 1/2,500

土砂災害警戒区域
	土砂災害特別警戒区域 ((数字)は区分番号)
	移動による力が100kN/mを超える区域
	堆積高が3mを超える区域
	それ以外の区域

土石等の力の大きさの表示

「土石等の力の大きさ一覧表」参照

1. 下記の各数値は移動の力及び堆積高により区分された区域内の最大値を示している。
2. 土砂災害特別警戒区域内における居室を有する建築物の構造方法を求めるにあたり、より詳細な数値が必要な場合は当該県土整備事務所に備え付けの区域調書から算定することができる。

区分番号	斜面下端より下方の土石等の力の大きさ								急傾斜地内の土石等の力の大きさ								備考
	(A)	(B)	(C)	(D)	(E)	(F)	(G)	(H)	(A)	(B)	(C)	(D)	(E)	(F)	(G)	(H)	
(1)	-	-	96.5	1.0	-	-	9.3	1.8	-	-	96.5	1.0	-	-	9.3	1.8	
(2)	-	-	93.1	1.0	-	-	8.6	1.7	-	-	93.1	1.0	-	-	8.6	1.7	
(3)	104.2	1.0	99.8	1.0	-	-	9.0	1.8	104.2	1.0	96.9	1.0	-	-	9.0	1.8	
(4)	-	-	82.2	1.0	-	-	8.9	1.8	-	-	82.2	1.0	-	-	8.9	1.8
