土砂災害警戒区域・土砂災害特別警戒区域 区域図

自然現象の種類	急傾斜地の崩壊
基礎調査番号	132401A661101075
箇所名	吉成D
所在地	出雲市斐川町三絡

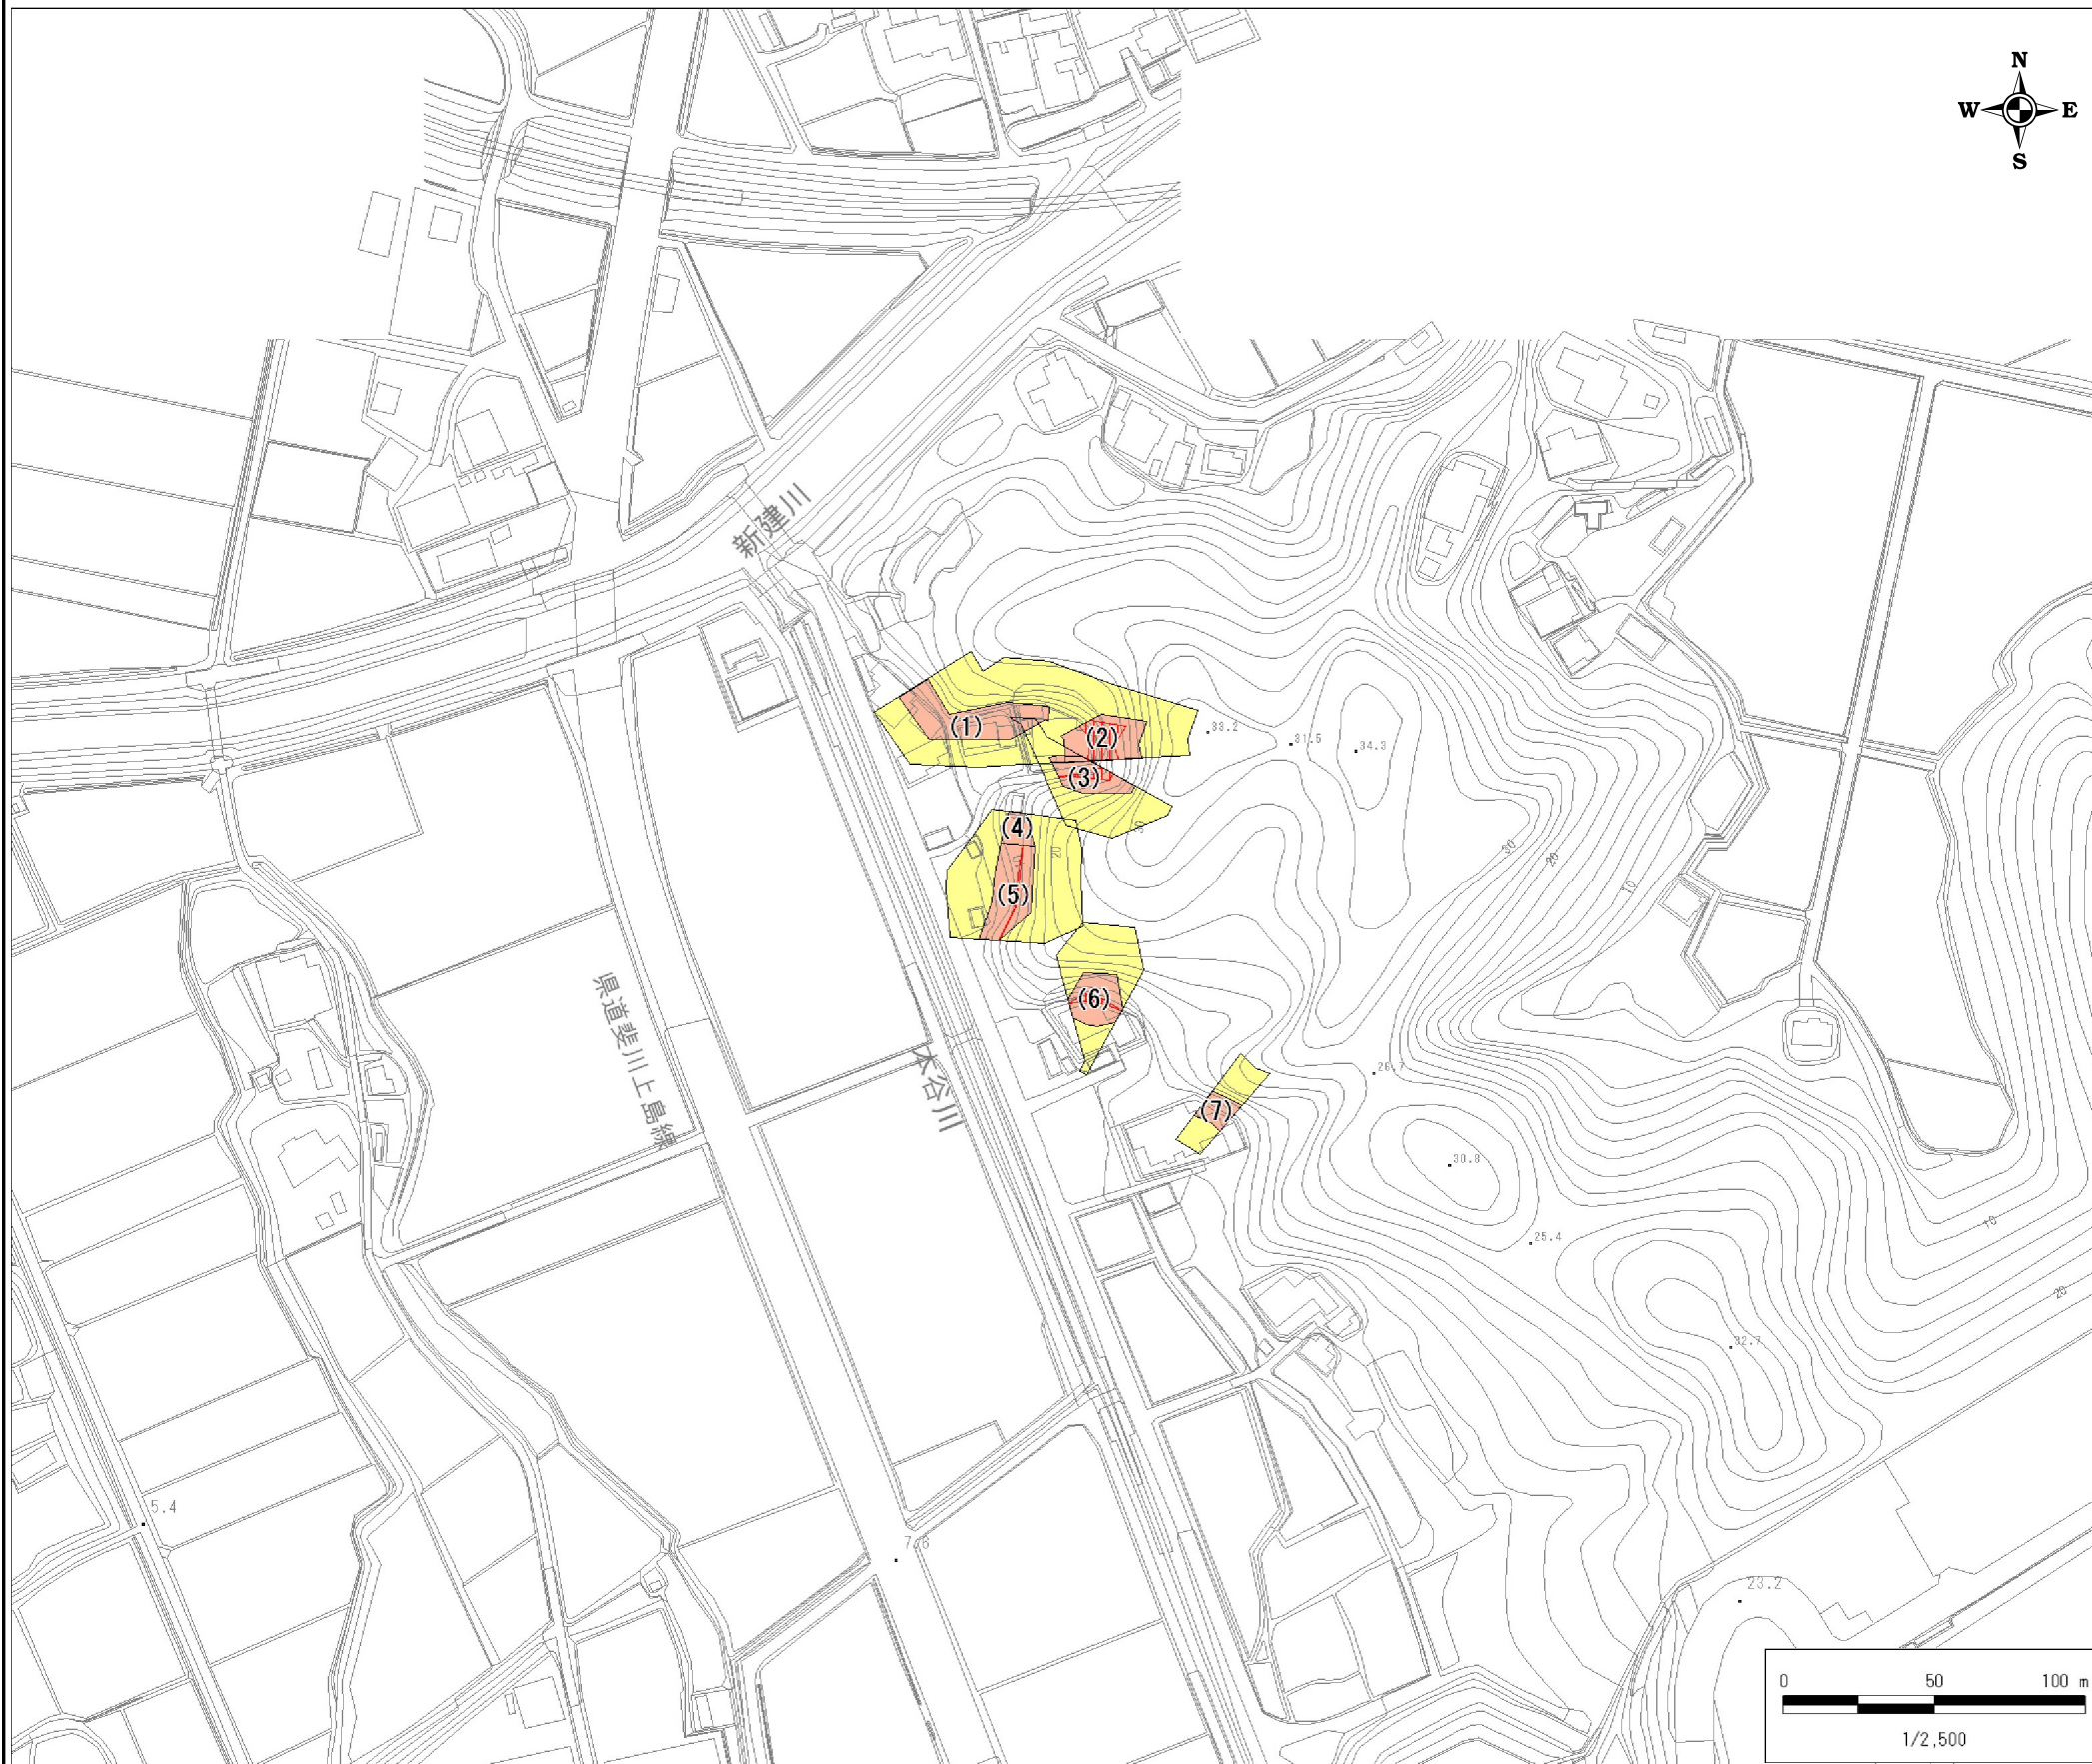
土砂災害警戒区域
	土砂災害特別警戒区域 ((数字)は区分番号)
	移動による力が100kN/mを超える区域
	堆積高が3mを超える区域
	それ以外の区域

区分番号	斜面下端より下方の土石等の力の大きさ								急傾斜地内の土石等の力の大きさ								備考
	(A)	(B)	(C)	(D)	(E)	(F)	(G)	(H)	(A)	(B)	(C)	(D)	(E)	(F)	(G)	(H)	
(1)	-	-	87.9	1.0	-	-	10.5	2.1	-	-	87.9	1.0	-	-	10.5	2.1	
(2)	131.4	1.0	99.3	1.0	-	-	12.1	2.4	131.4	1.0	96.9	1.0	-	-	12.1	2.4	
(3)	124.7	1.0	99.6	1.0	-	-	13.2	2.6	124.7	1.0	99.5	1.0	-	-	13.2	2.6	
(4)	-	-	90.2	1.0	-	-	8.9	1.8	-	-	90.2	1.0	-	-	8.9	1.8	
(5)	107.8	1.0	98.9	1.0	-	-	11.2	2.2	107.8	1.0	96.9	1.0	-	-	11.2	2.2	
(6)	109.2	1.0	98.8	1.0	-	-	11.5	2.3	109.2	1.0	96.9	1.0	-	-	11.5	2.3	
(7)	-	-	79.6	1.0	-	-	11.0	2.2	-	-	79.6	1.0	-	-	11.0	2.2
