土砂災害警戒区域・土砂災害特別警戒区域 区域図

自然現象の種類	急傾斜地の崩壊
基礎調査番号	132481A661102080
箇所名	美都町川西A
所在地	益田市美都町山本

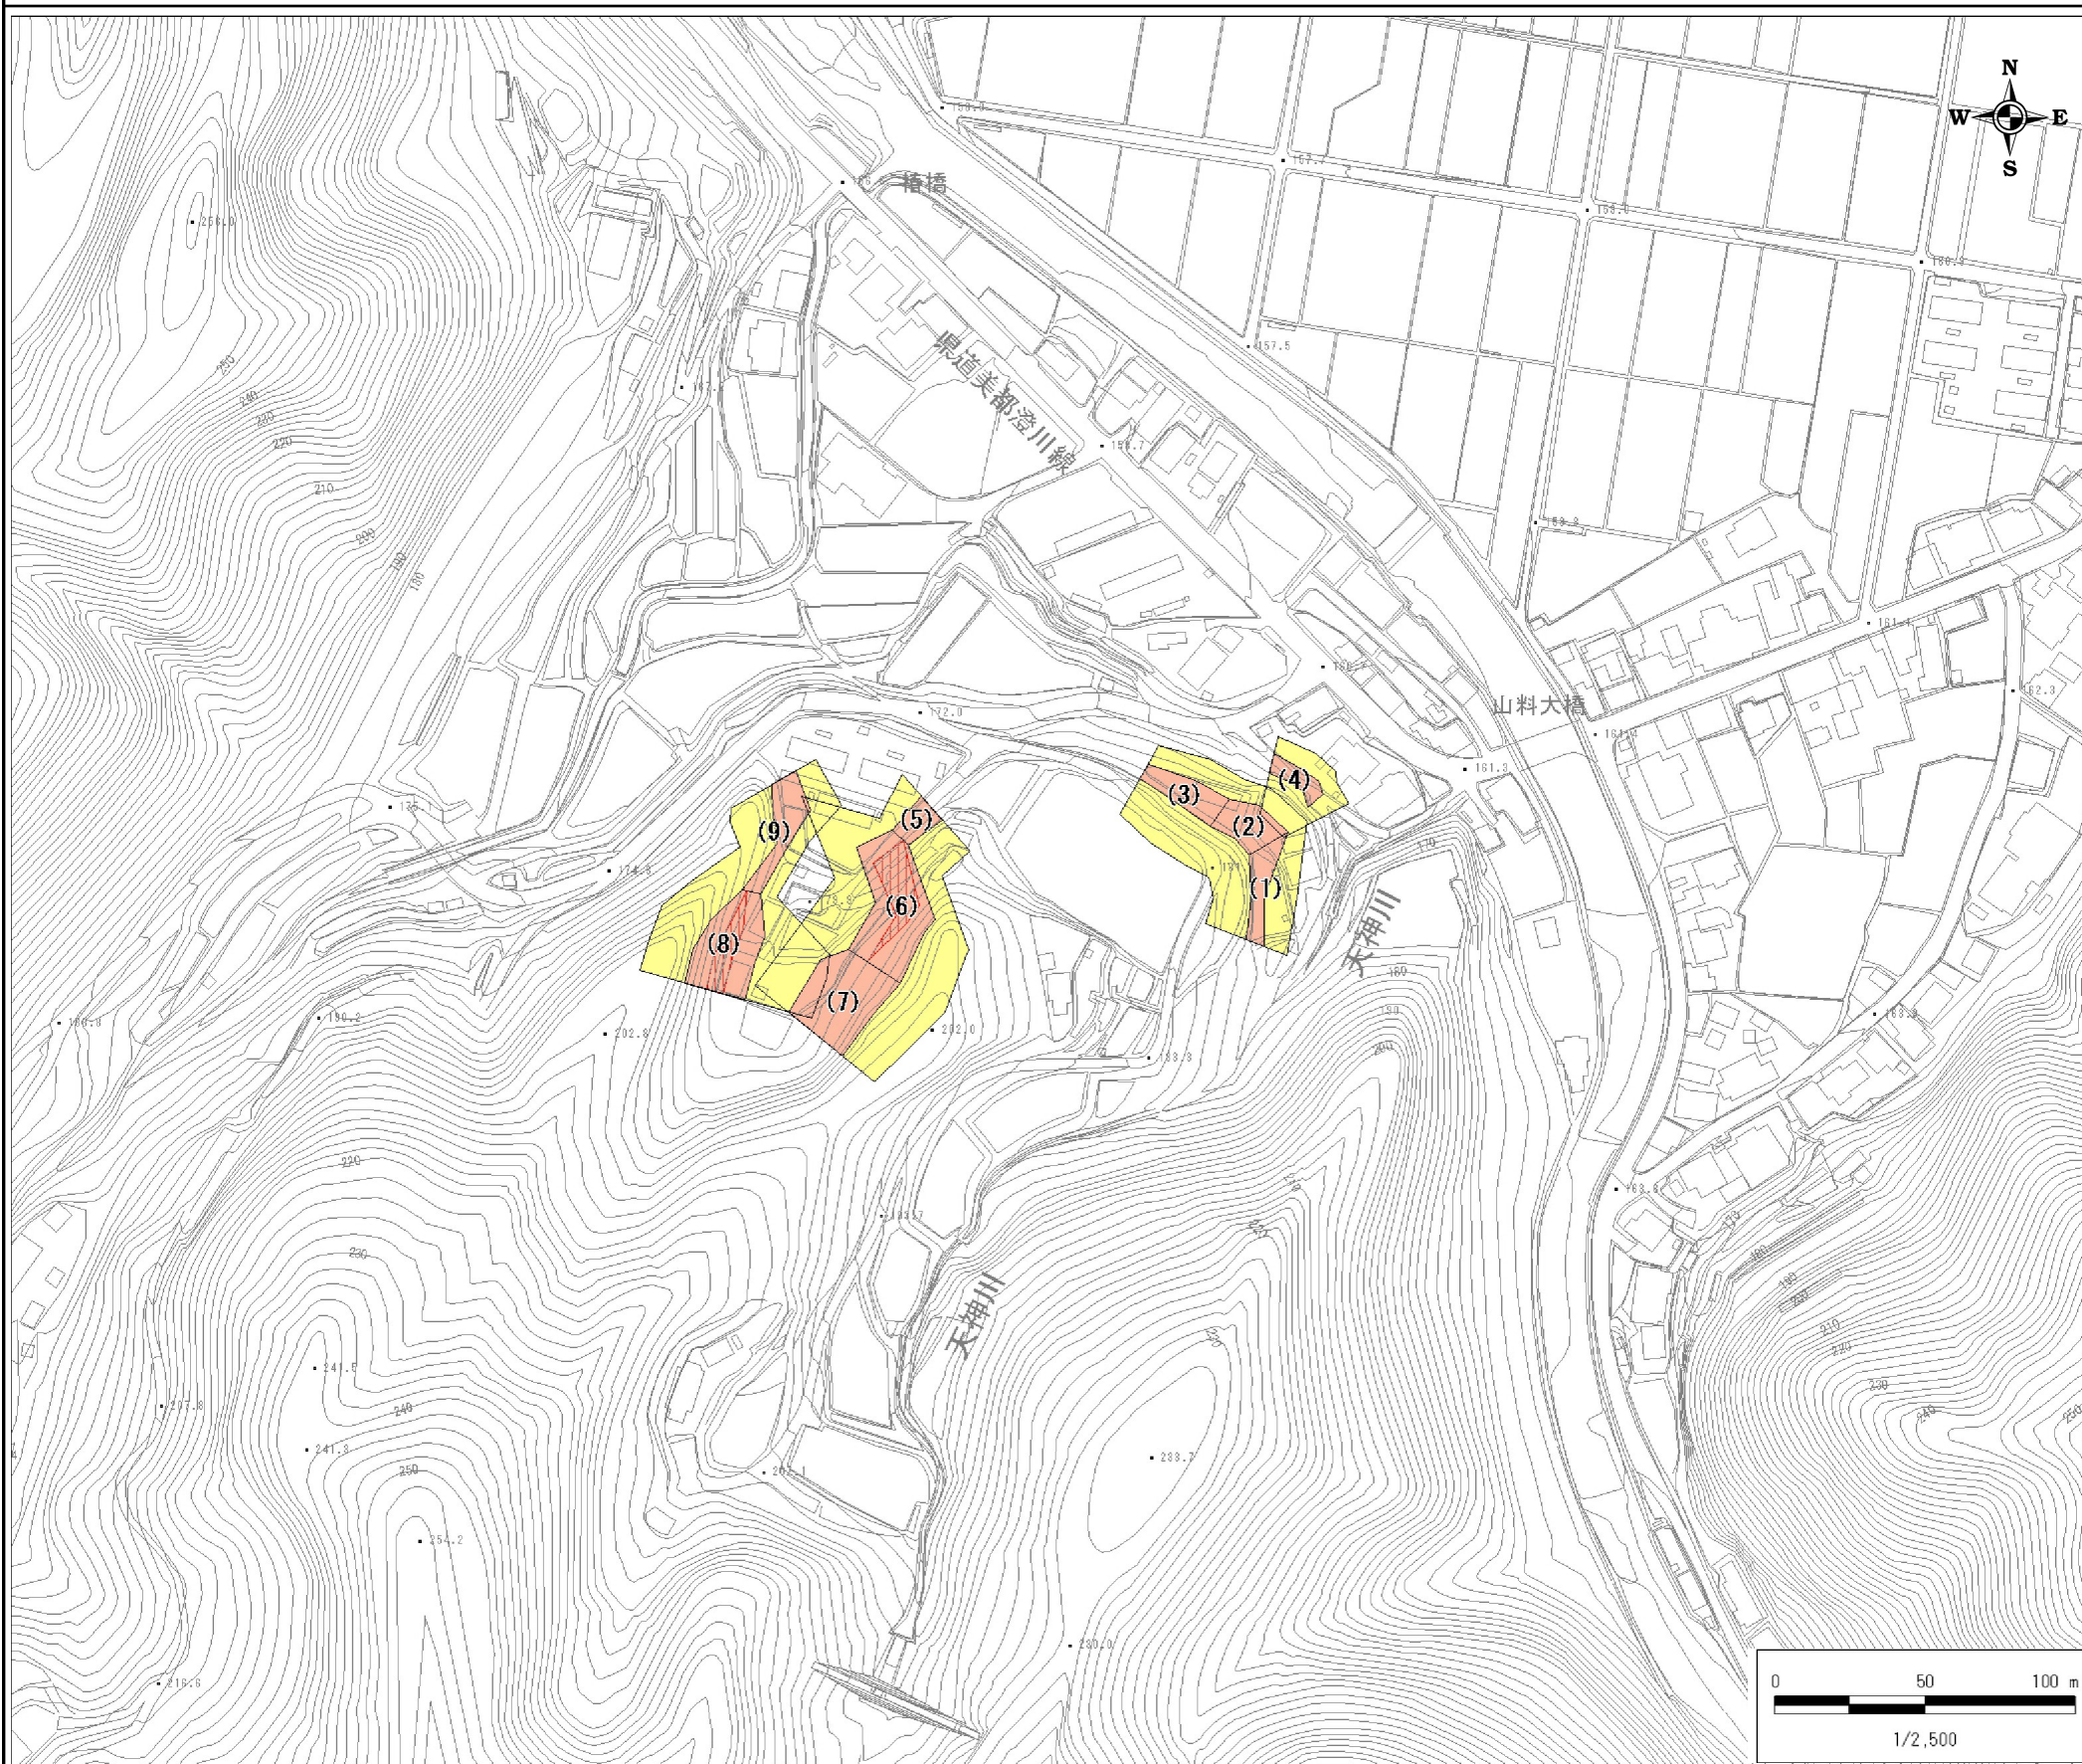
土砂災害警戒区域
	土砂災害特別警戒区域 ((数字)は区分番号)
	移動による力が100kN/m ² を超える区域
	堆積高が3mを超える区域
	それ以外の区域

区分番号	斜面下端より下方の土石等の力の大きさ								急傾斜地内の土石等の力の大きさ								備考
	(A)	(B)	(C)	(D)	(E)	(F)	(G)	(H)	(A)	(B)	(C)	(D)	(E)	(F)	(G)	(H)	
(1)	-	-	66.6	1.0	-	-	13.3	2.6	-	-	66.6	1.0	-	-	13.3	2.6	
(2)	-	-	73.8	1.0	-	-	9.7	1.9	-	-	73.8	1.0	-	-	9.7	1.9	
(3)	-	-	75.8	1.0	-	-	11.5	2.3	-	-	75.8	1.0	-	-	11.5	2.3	
(4)	-	-	66.2	1.0	-	-	9.9	2.0	-	-	66.2	1.0	-	-	9.9	2.0	
(5)	-	-	73.9	1.0	-	-	10.2	2.0	-	-	73.9	1.0	-	-	10.2	2.0	
(6)	128.2	1.0	99.1	1.0	-	-	12.0	2.4	128.2	1.0	96.9	1.0	-	-	12.0	2.4	
(7)	-	-	96.6	1.0	-	-	13.8	2.7	-	-	96.6	1.0	-	-	13.8	2.7	
(8)	124.0	1.0	99.6	1.0	-	-	13.5	2.7	124.0	1.0	97.1	1.0	-	-	13.5	2.7	
(9)	-	-	76.9	1.0	-	-	10.3	2.0	-	-	76.9	1.0	-	-	10.3	2.0
