土砂災害警戒区域・土砂災害特別警戒区域 区域図

自然現象の種類	急傾斜地の崩壊
基礎調査番号	132306A661101094
箇所名	根尾A
所在地	松江市玉湯町林

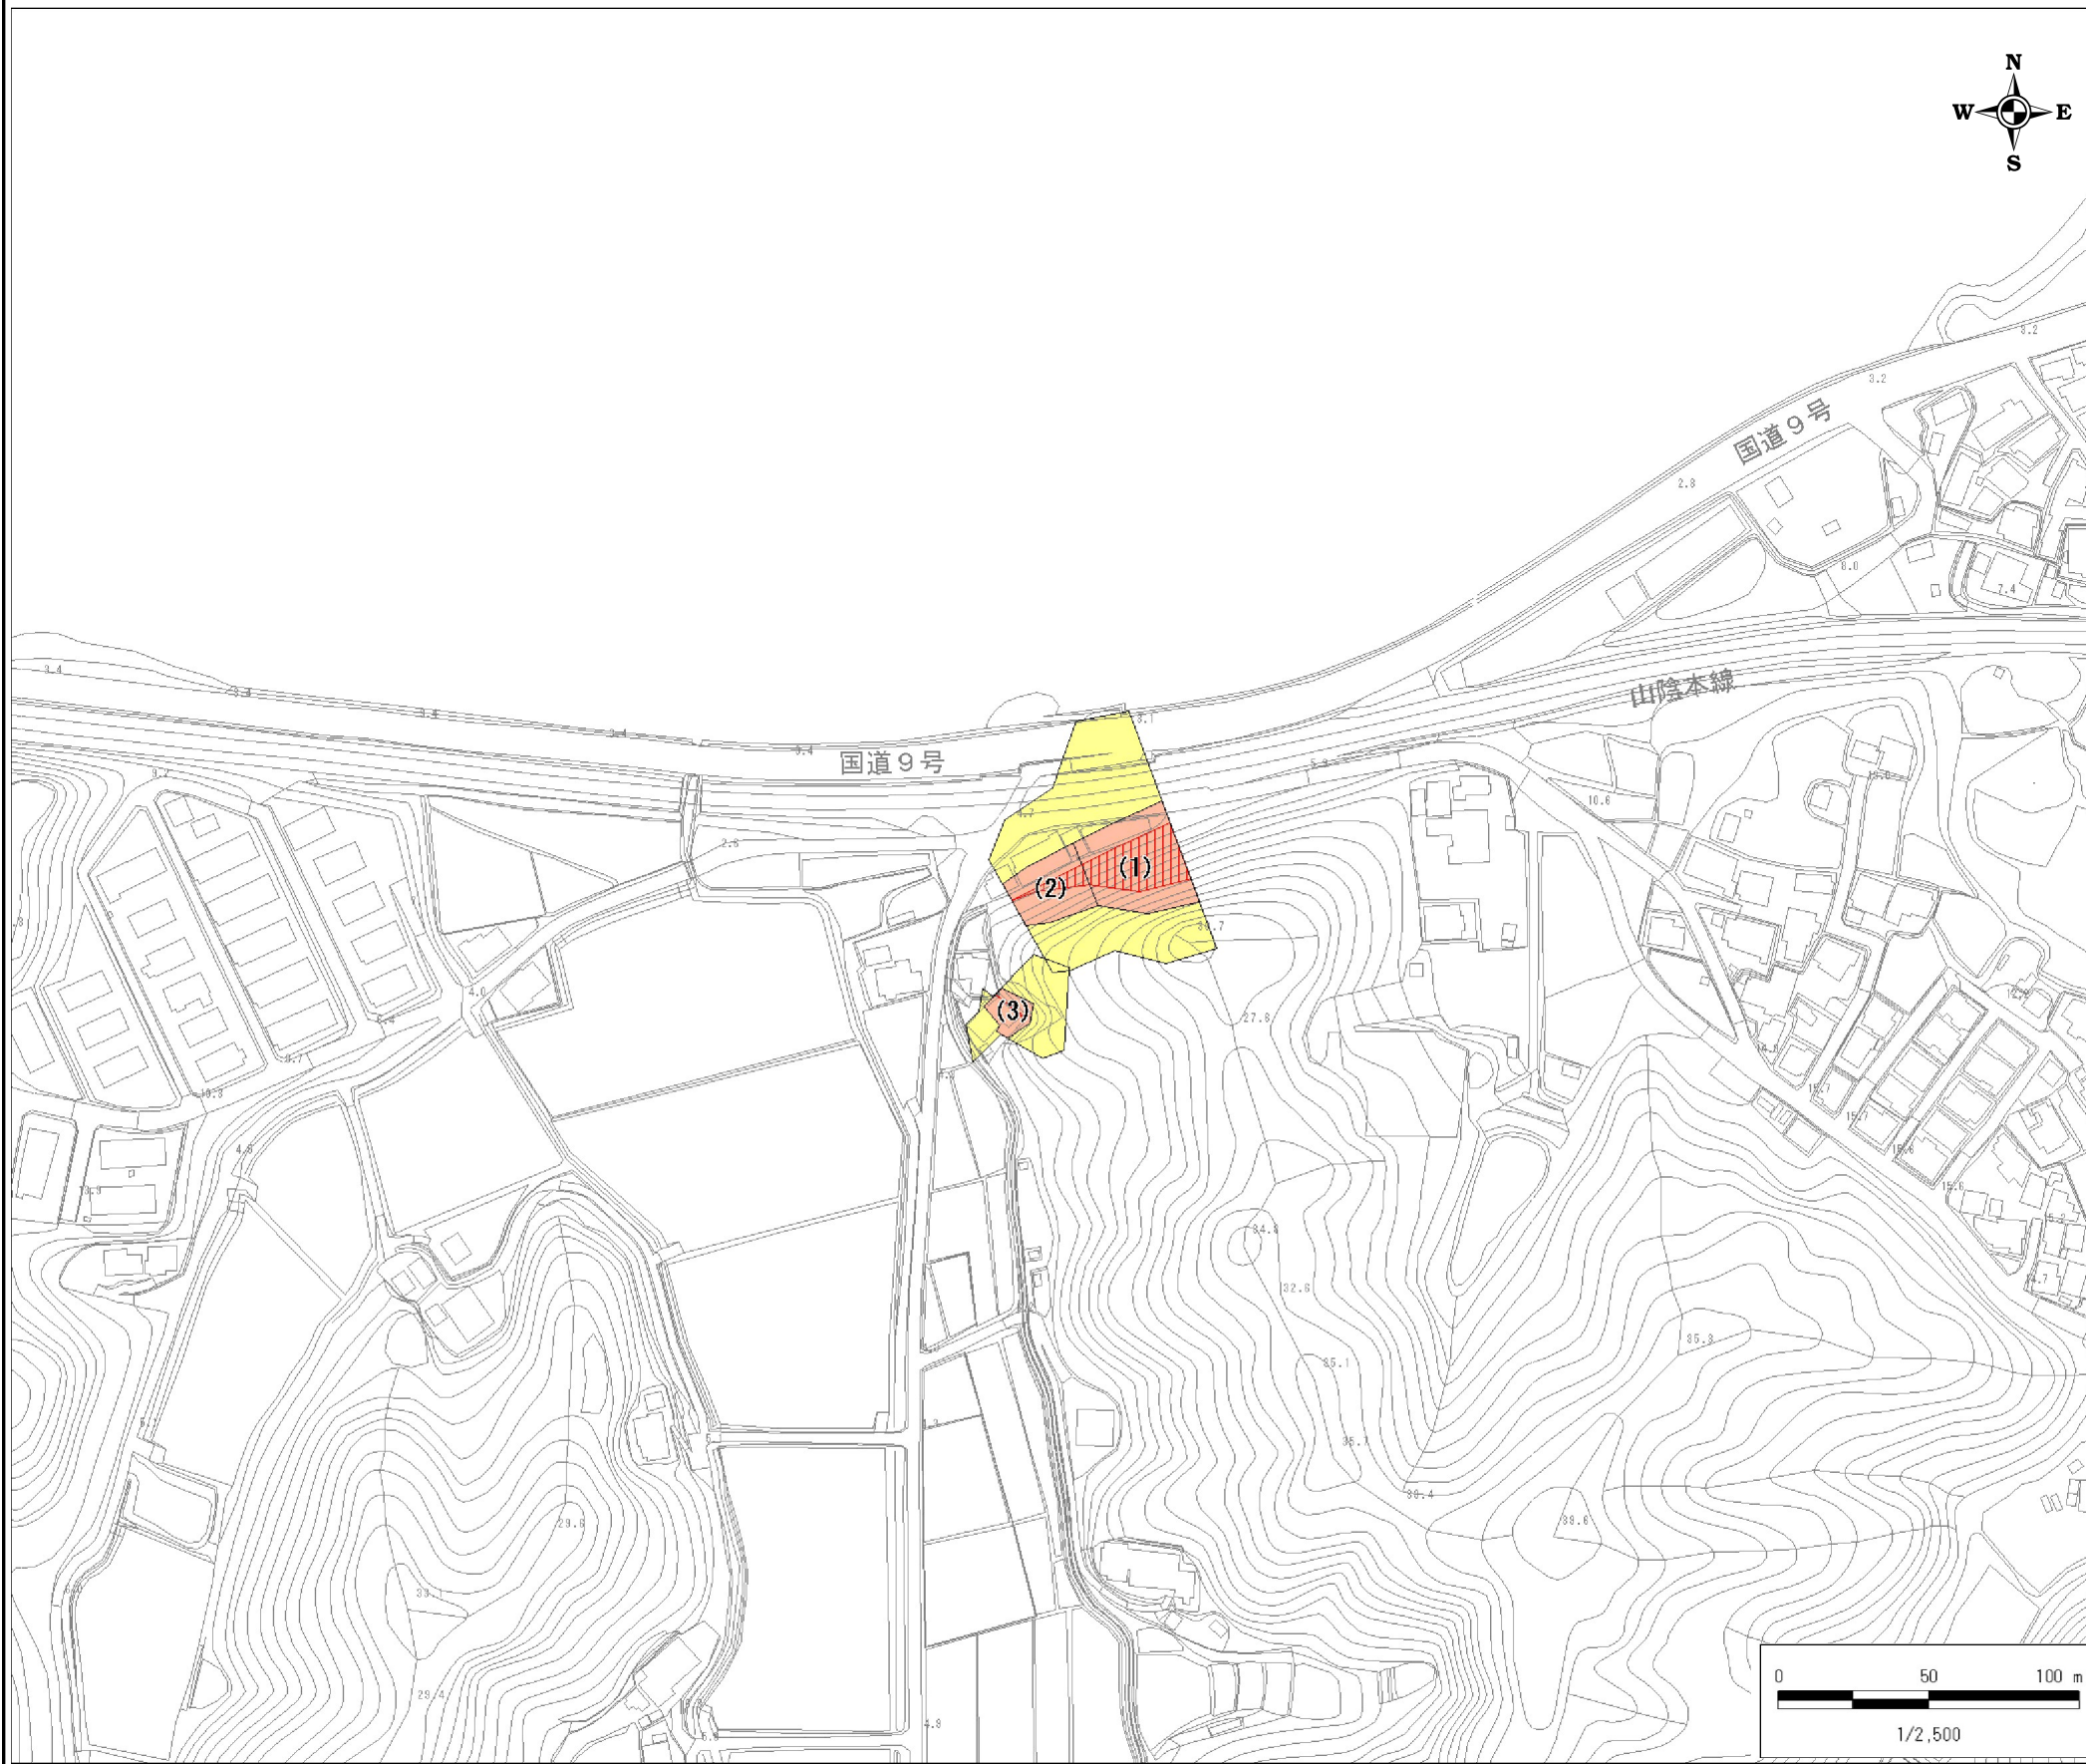
縮尺: 1/2,500

土砂災害警戒区域
土砂災害特別警戒区域 ((数字)は区分番号)	
	移動による力が100kN/mを超える区域
	堆積高が3mを超える区域
	それ以外の区域
道路区域は除く

区分番号	斜面下端より下方の土石等の力の大きさ								急傾斜地内の土石等の力の大きさ								備考
	(A)	(B)	(C)	(D)	(E)	(F)	(G)	(H)	(A)	(B)	(C)	(D)	(E)	(F)	(G)	(H)	
(1)	139.8	1.0	99.7	1.0	-	-	13.7	2.7	139.7	1.0	96.9	1.0	-	-	13.7	2.7	
(2)	117.8	1.0	99.7	1.0	-	-	11.1	2.2	117.0	1.0	98.9	1.0	-	-	11.1	2.2	
(3)	101.7	1.0	98.8	1.0	-	-	11.8	2.3	100.4	1.0	94.6	1.0	-	-	11.8	2.3
