土砂災害警戒区域・土砂災害特別警戒区域 区域図

自然現象の種類	急傾斜地の崩壊
基礎調査番号	132207A661103055
箇所名	円光寺
所在地	江津市 都治町

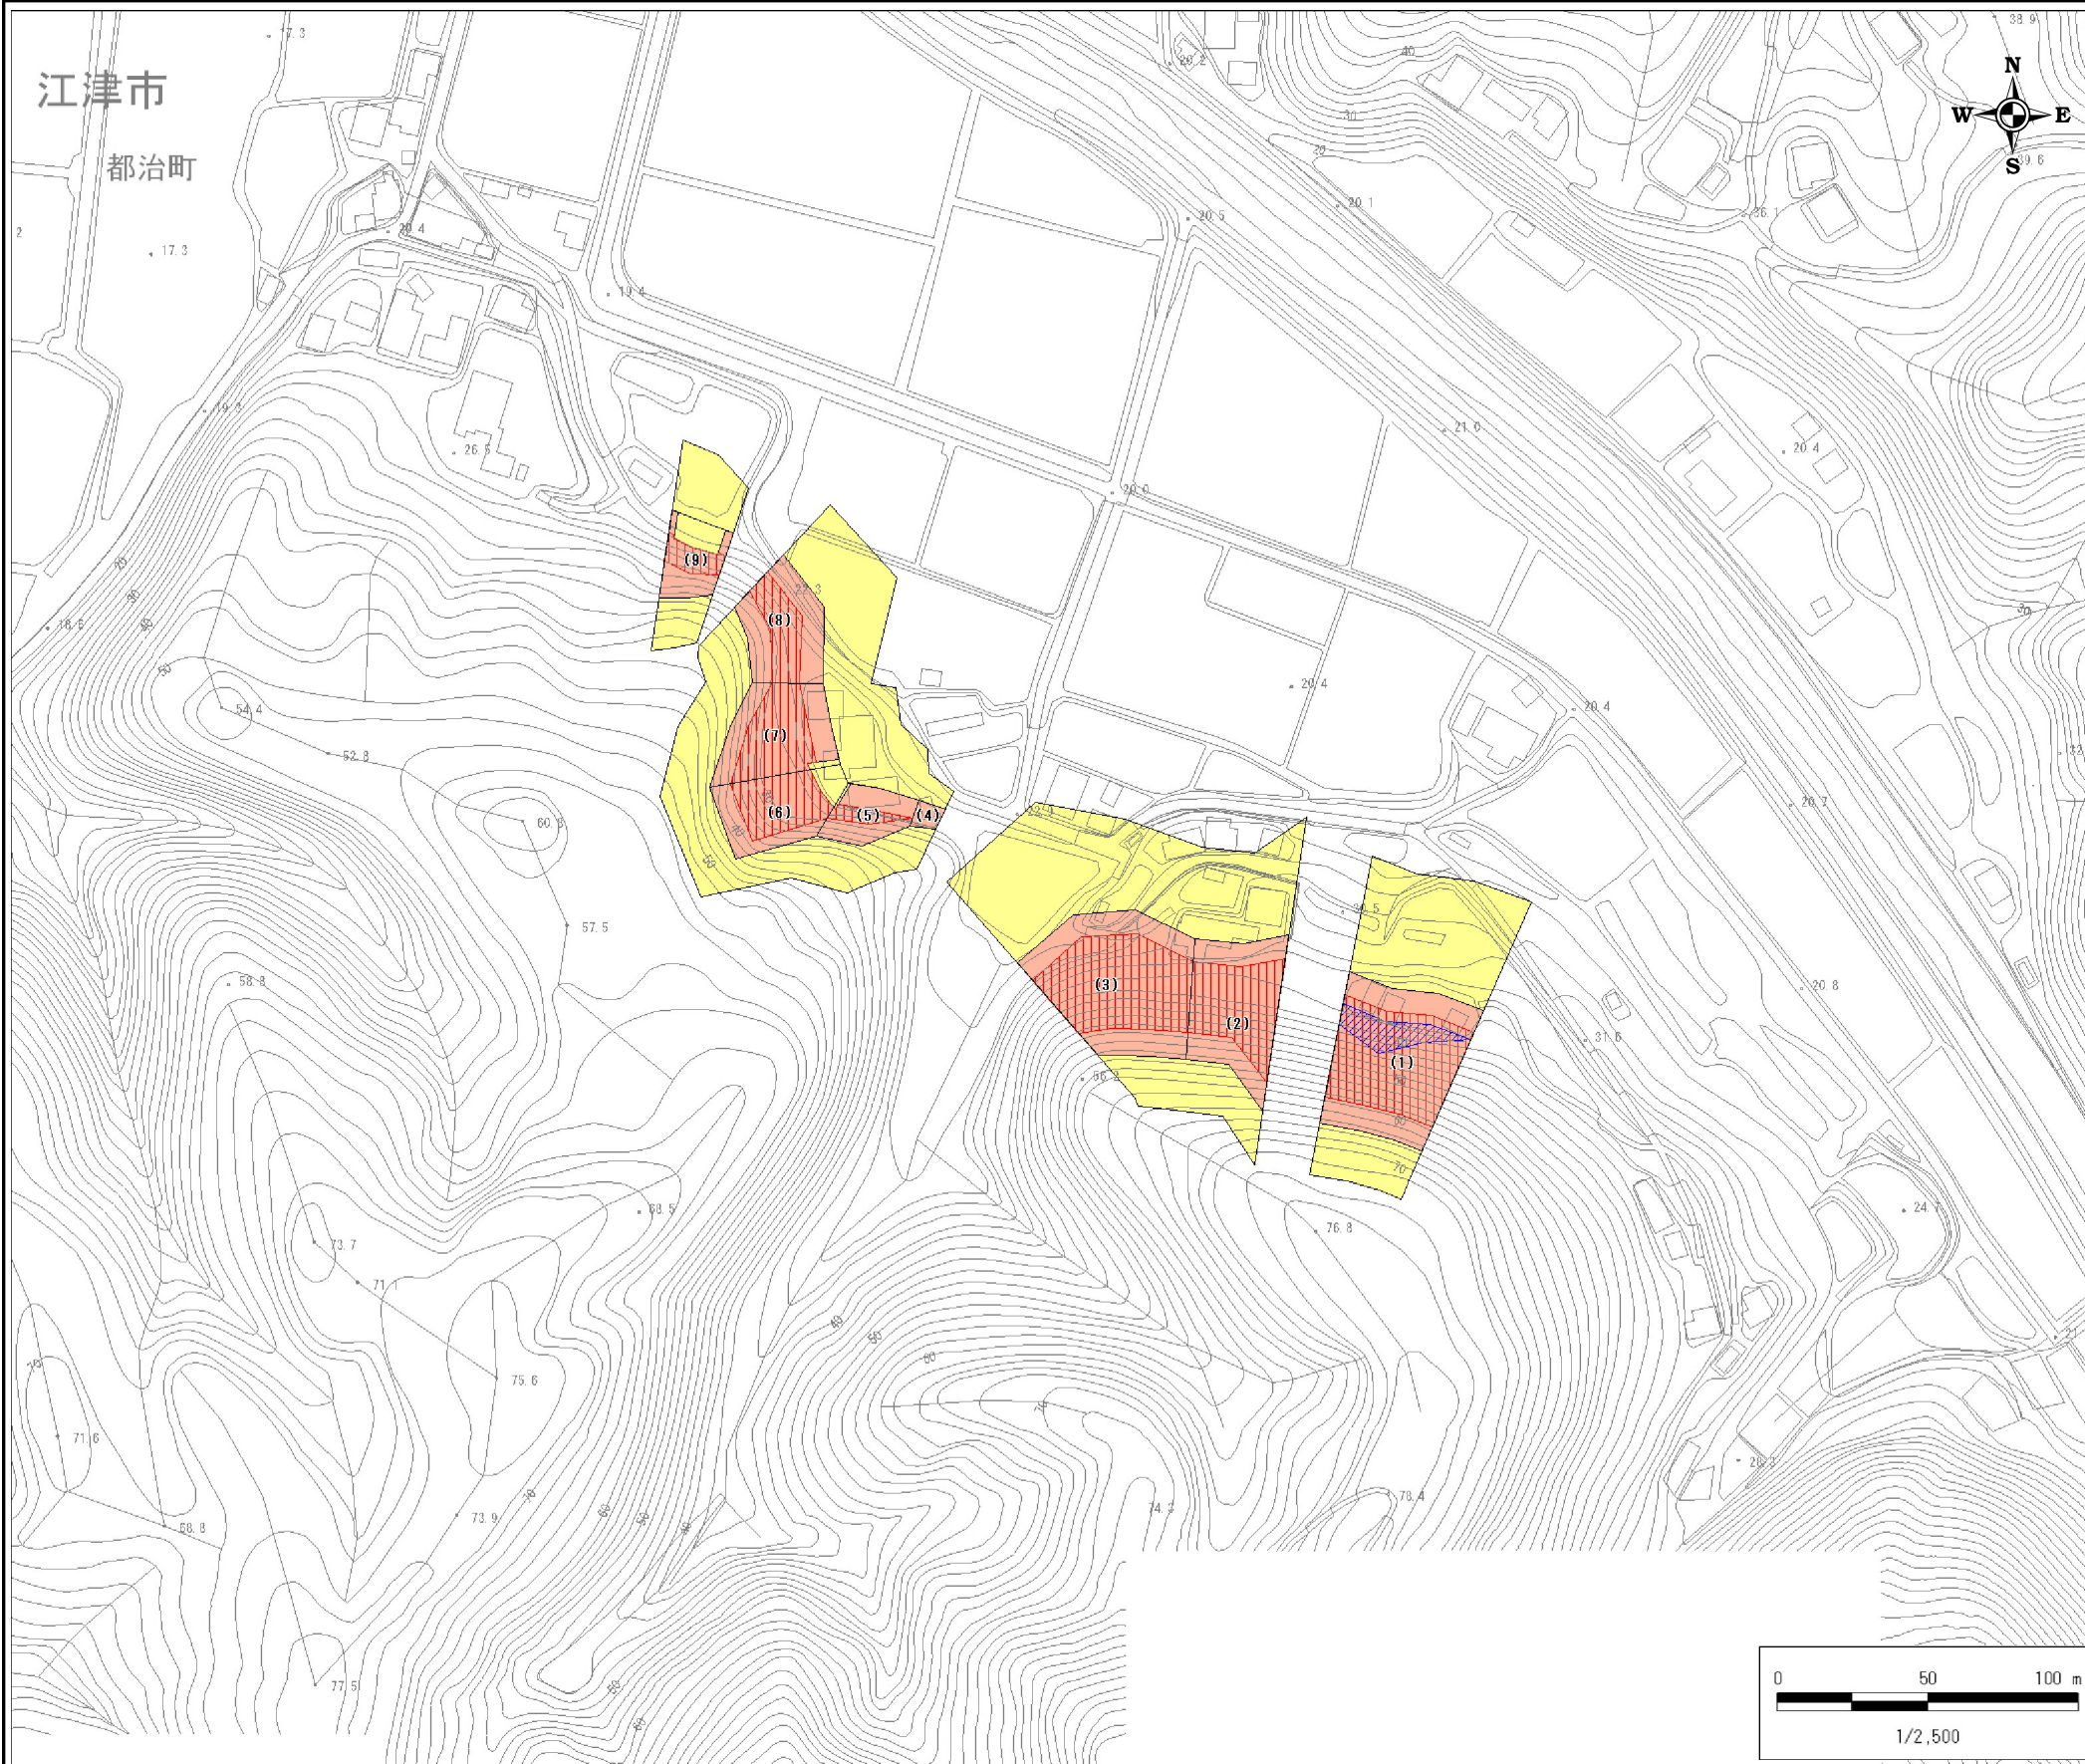
土砂災害警戒区域
	土砂災害特別警戒区域 ((数字)は区分番号)
	移動による力が100kN/mを超える区域
	堆積高が3mを超える区域
	それ以外の区域

区分番号	斜面下端より下方の土石等の力の大きさ								急傾斜地内の土石等の力の大きさ								備考
	(A)	(B)	(C)	(D)	(E)	(F)	(G)	(H)	(A)	(B)	(C)	(D)	(E)	(F)	(G)	(H)	
( 1 )	153.2	1.0	99.8	1.0	15.8	3.1	15.1	3.0	153.0	1.0	96.9	1.0	15.8	3.1	15.1	3.0	
( 2 )	144.7	1.0	99.5	1.0	-	-	14.7	2.9	144.5	1.0	96.4	1.0	-	-	14.7	2.9	
( 3 )	146.0	1.0	100.0	1.0	15.3	3.0	15.0	3.0	145.6	1.0	96.1	1.0	-	-	14.8	2.9	
( 4 )	-	-	80.0	1.0	-	-	10.2	2.0	-	-	72.9	1.0	-	-	10.2	2.0	
( 5 )	123.9	1.0	99.5	1.0	-	-	12.7	2.5	120.3	1.0	95.5	1.0	-	-	12.7	2.5	
( 6 )	136.2	1.0	99.5	1.0	-	-	12.4	2.4	134.1	1.0	96.3	1.0	-	-	12.6	2.5	
( 7 )	136.2	1.0	99.8	1.0	-	-	12.7	2.5	134.1	1.0	96.3	1.0	-	-	12.7	2.5	
( 8 )	127.9	1.0	99.7	1.0	-	-	11.8	2.3	125.6	1.0	96.7	1.0	-	-	11.8	2.3	
( 9 )	123.2	1.0	99.7	1.0	-	-	11.3	2.2	123.1	1.0	97.8	1.0	-	-	11.7	2.3
