土砂災害警戒区域・土砂災害特別警戒区域 区域図

自然現象の種類	急傾斜地の崩壊
基礎調査番号	132482A661103076
箇所名	三出原D
所在地	益田市匹見町澄川

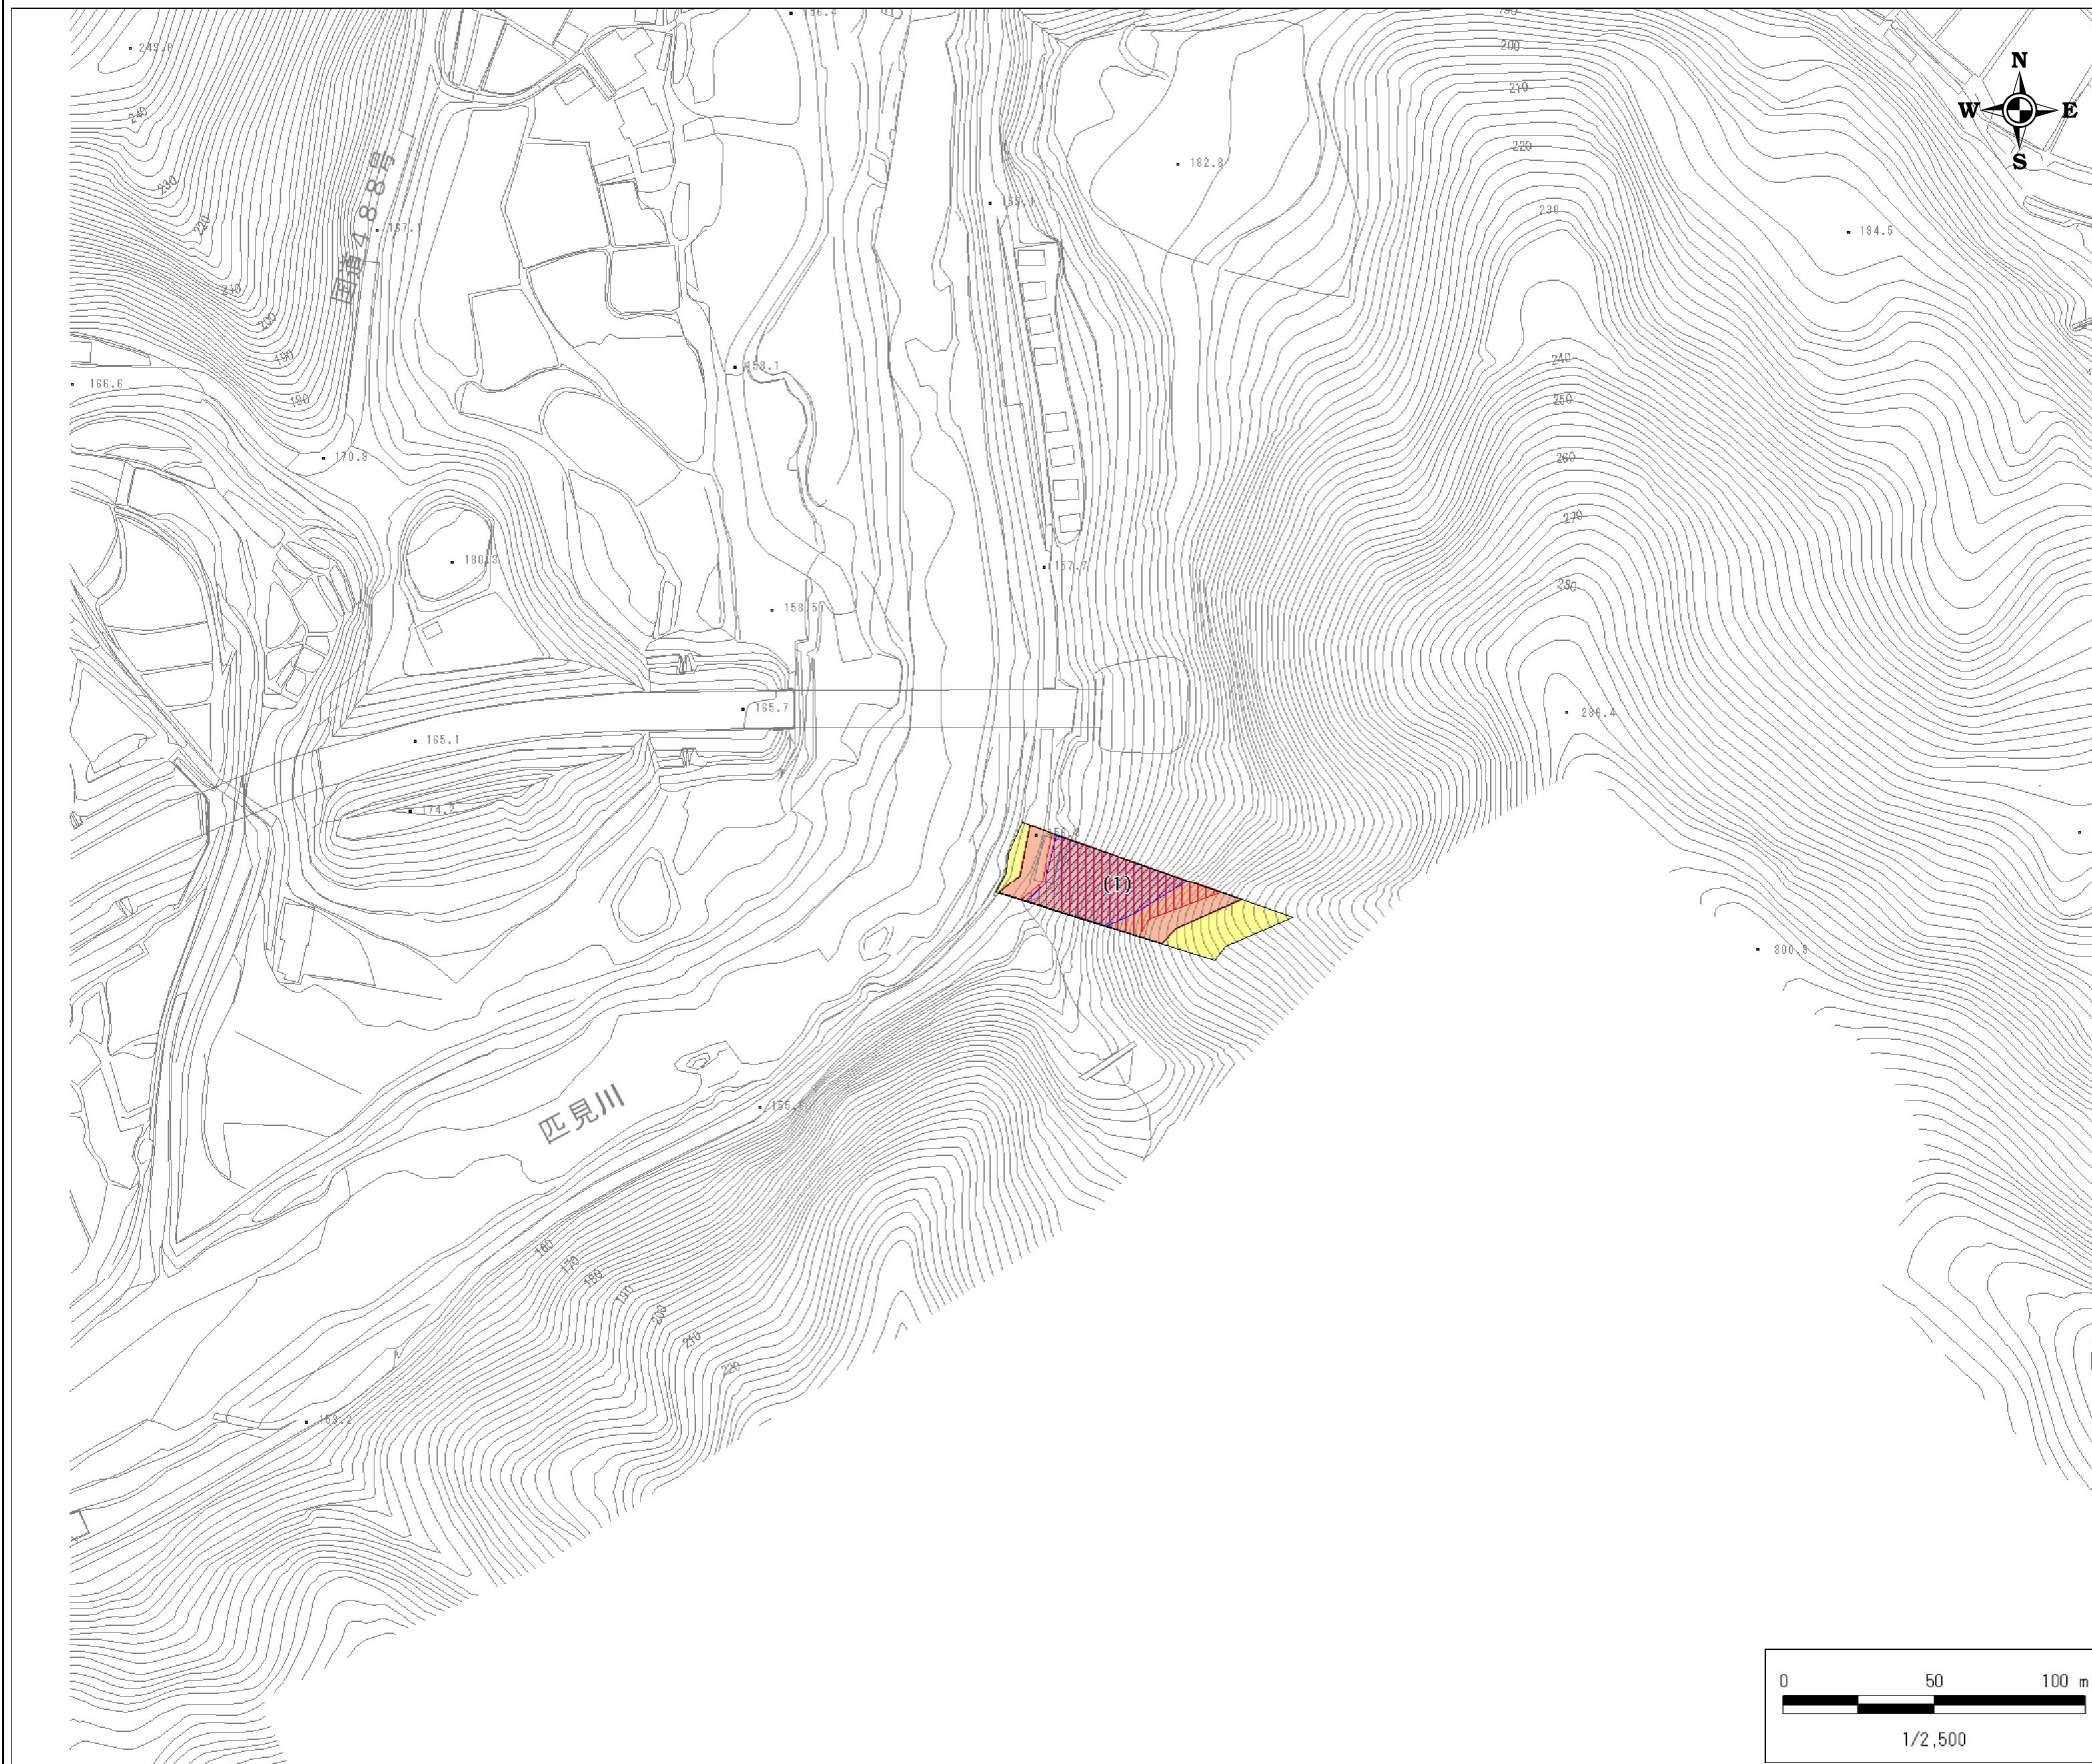
縮尺: 1/2,500

- 土砂災害警戒区域
- 土砂災害特別警戒区域 ((数字)は区分番号)
- 移動による力が100kN/mを超える区域
- 堆積高が3mを超える区域
- それ以外の区域

区分番号	斜面下端より下方の土石等の力の大きさ								急傾斜地内の土石等の力の大きさ								備 考
	(A)	(B)	(C)	(D)	(E)	(F)	(G)	(H)	(A)	(B)	(C)	(D)	(E)	(F)	(G)	(H)	
(1)	166.8	1.0	99.7	1.0	21.2	4.6	15.2	3.0	166.8	1.0	99.3	1.0	23.2	4.6	15.1	3.0
