土砂災害警戒区域・土砂災害特別警戒区域 区域図

自然現象の種類	急傾斜地の崩壊
基礎調査番号	132203A661114046
箇所名	花月橋西1
所在地	出雲市 知井宮町

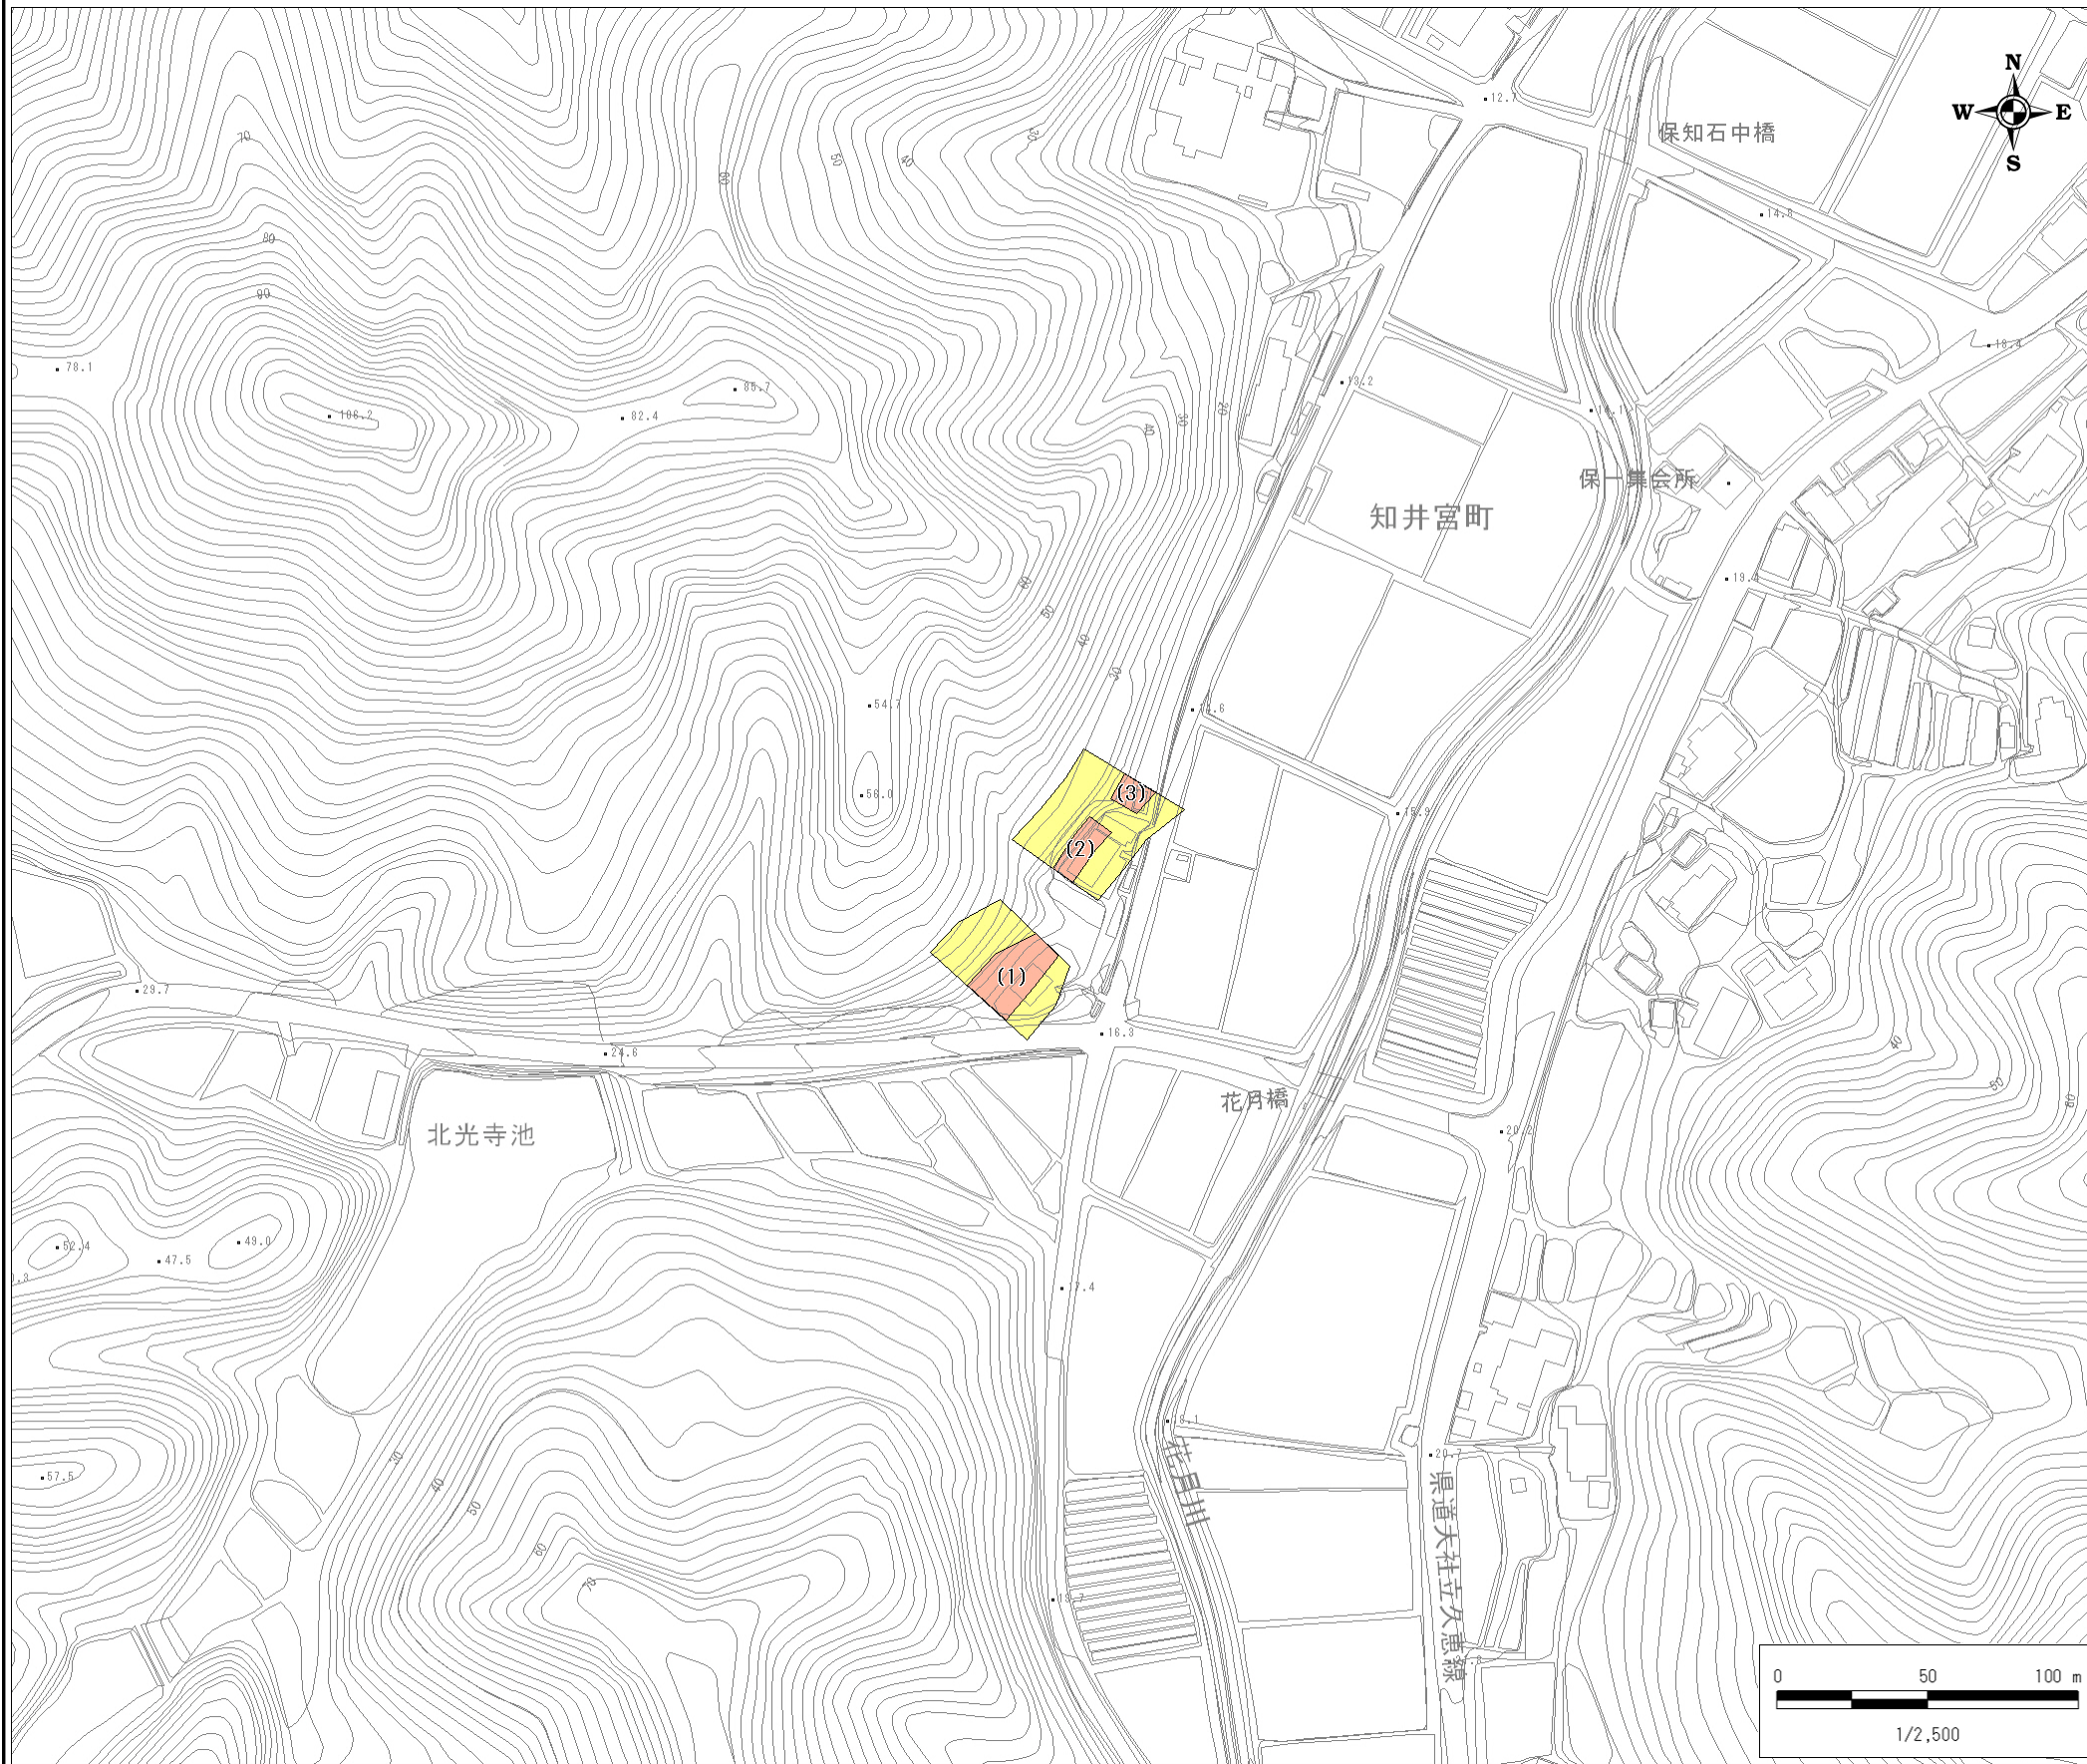
土砂災害警戒区域
	土砂災害特別警戒区域((数字)は区分番号)
	移動による力が100kN/m ² を超える区域
	堆積高が3mを超える区域
	それ以外の区域

区分番号	斜面下端より下方の土石等の力の大きさ								急傾斜地内の土石等の力の大きさ								備 考
	(A)	(B)	(C)	(D)	(E)	(F)	(G)	(H)	(A)	(B)	(C)	(D)	(E)	(F)	(G)	(H)	
(1)	-	-	83.5	1.0	-	-	9.3	1.8	-	-	83.5	1.0	-	-	9.3	1.8	
(2)	-	-	80.0	1.0	-	-	10.5	2.1	-	-	78.7	1.0	-	-	10.5	2.1	
(3)	-	-	90.5	1.0	-	-	9.2	1.8	-	-	89.9	1.0	-	-	9.2	1.8
