土砂災害警戒区域・土砂災害特別警戒区域 区域図

自然現象の種類	急傾斜地の崩壊
基礎調査番号	132208A661109020
箇所名	熊野神社南3
所在地	出雲市 本庄町

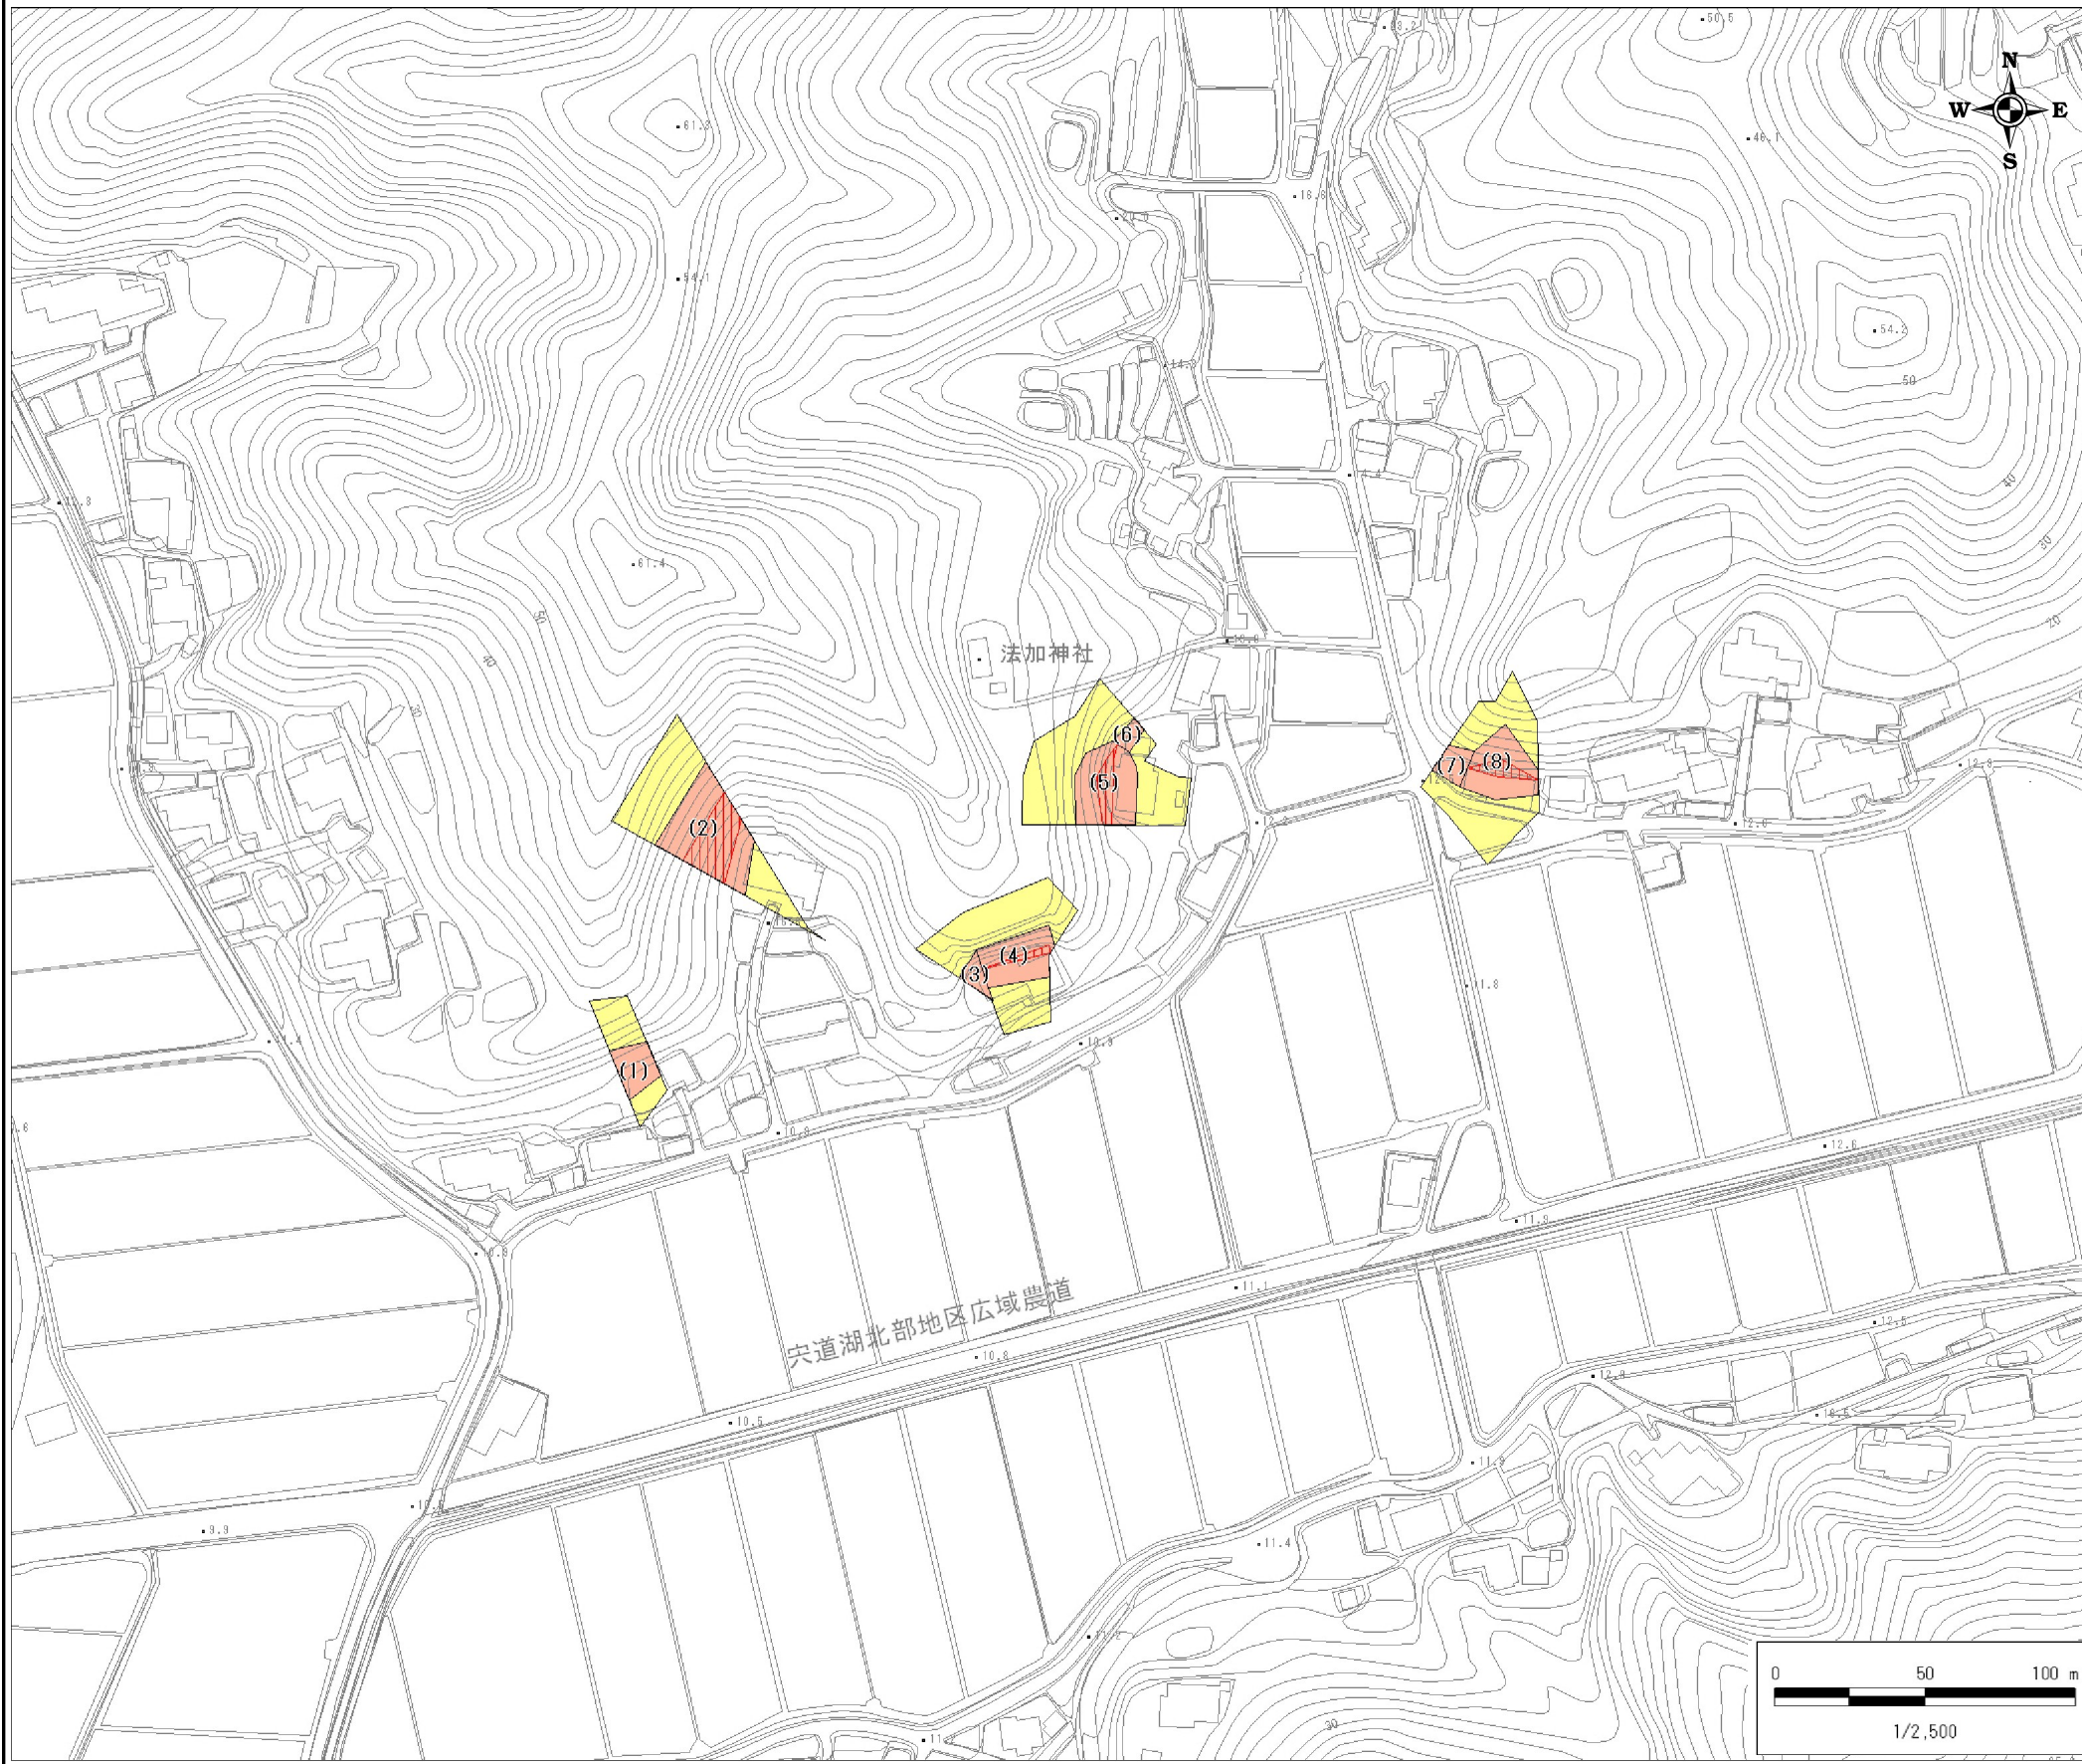
縮尺: 1/2,500

土砂災害警戒区域
	土砂災害特別警戒区域 ((数字)は区分番号)
	移動による力が100kN/mを超える区域
	堆積高が3mを超える区域
	それ以外の区域

道路区域は除く

区分番号	斜面下端より下方の土石等の力の大きさ								急傾斜地内の土石等の力の大きさ								備考
	(A)	(B)	(C)	(D)	(E)	(F)	(G)	(H)	(A)	(B)	(C)	(D)	(E)	(F)	(G)	(H)	
(1)	-	-	83.4	1.0	-	-	8.8	1.7	-	-	83.4	1.0	-	-	8.8	1.7	
(2)	126.5	1.0	99.1	1.0	-	-	12.6	2.5	126.5	1.0	98.4	1.0	-	-	12.6	2.5	
(3)	-	-	85.6	1.0	-	-	10.9	2.2	-	-	83.1	1.0	-	-	13.5	2.7	
(4)	102.5	1.0	99.6	1.0	-	-	11.8	2.3	100.1	1.0	94.3	1.0	-	-	13.5	2.7	
(5)	114.3	1.0	99.5	1.0	-	-	11.2	2.2	112.6	1.0	96.8	1.0	-	-	11.2	2.2	
(6)	-	-	64.7	1.0	-	-	9.9	2.0	-	-	58.7	1.0	-	-	9.9	2.0	
(7)	-	-	86.4	1.0	-	-	8.5	1.7	-	-	83.2	1.0	-	-	8.5	1.7	
(8)	115.3	1.0	98.8	1.0	-	-	10.2	2.0	115.0	1.0	99.0	1.0	-	-	11.1	2.2
