土砂災害警戒区域・土砂災害特別警戒区域 区域図

自然現象の種類	急傾斜地の崩壊
基礎調査番号	132206A661109003
箇所名	円光寺A
所在地	安来市荒島町円光寺

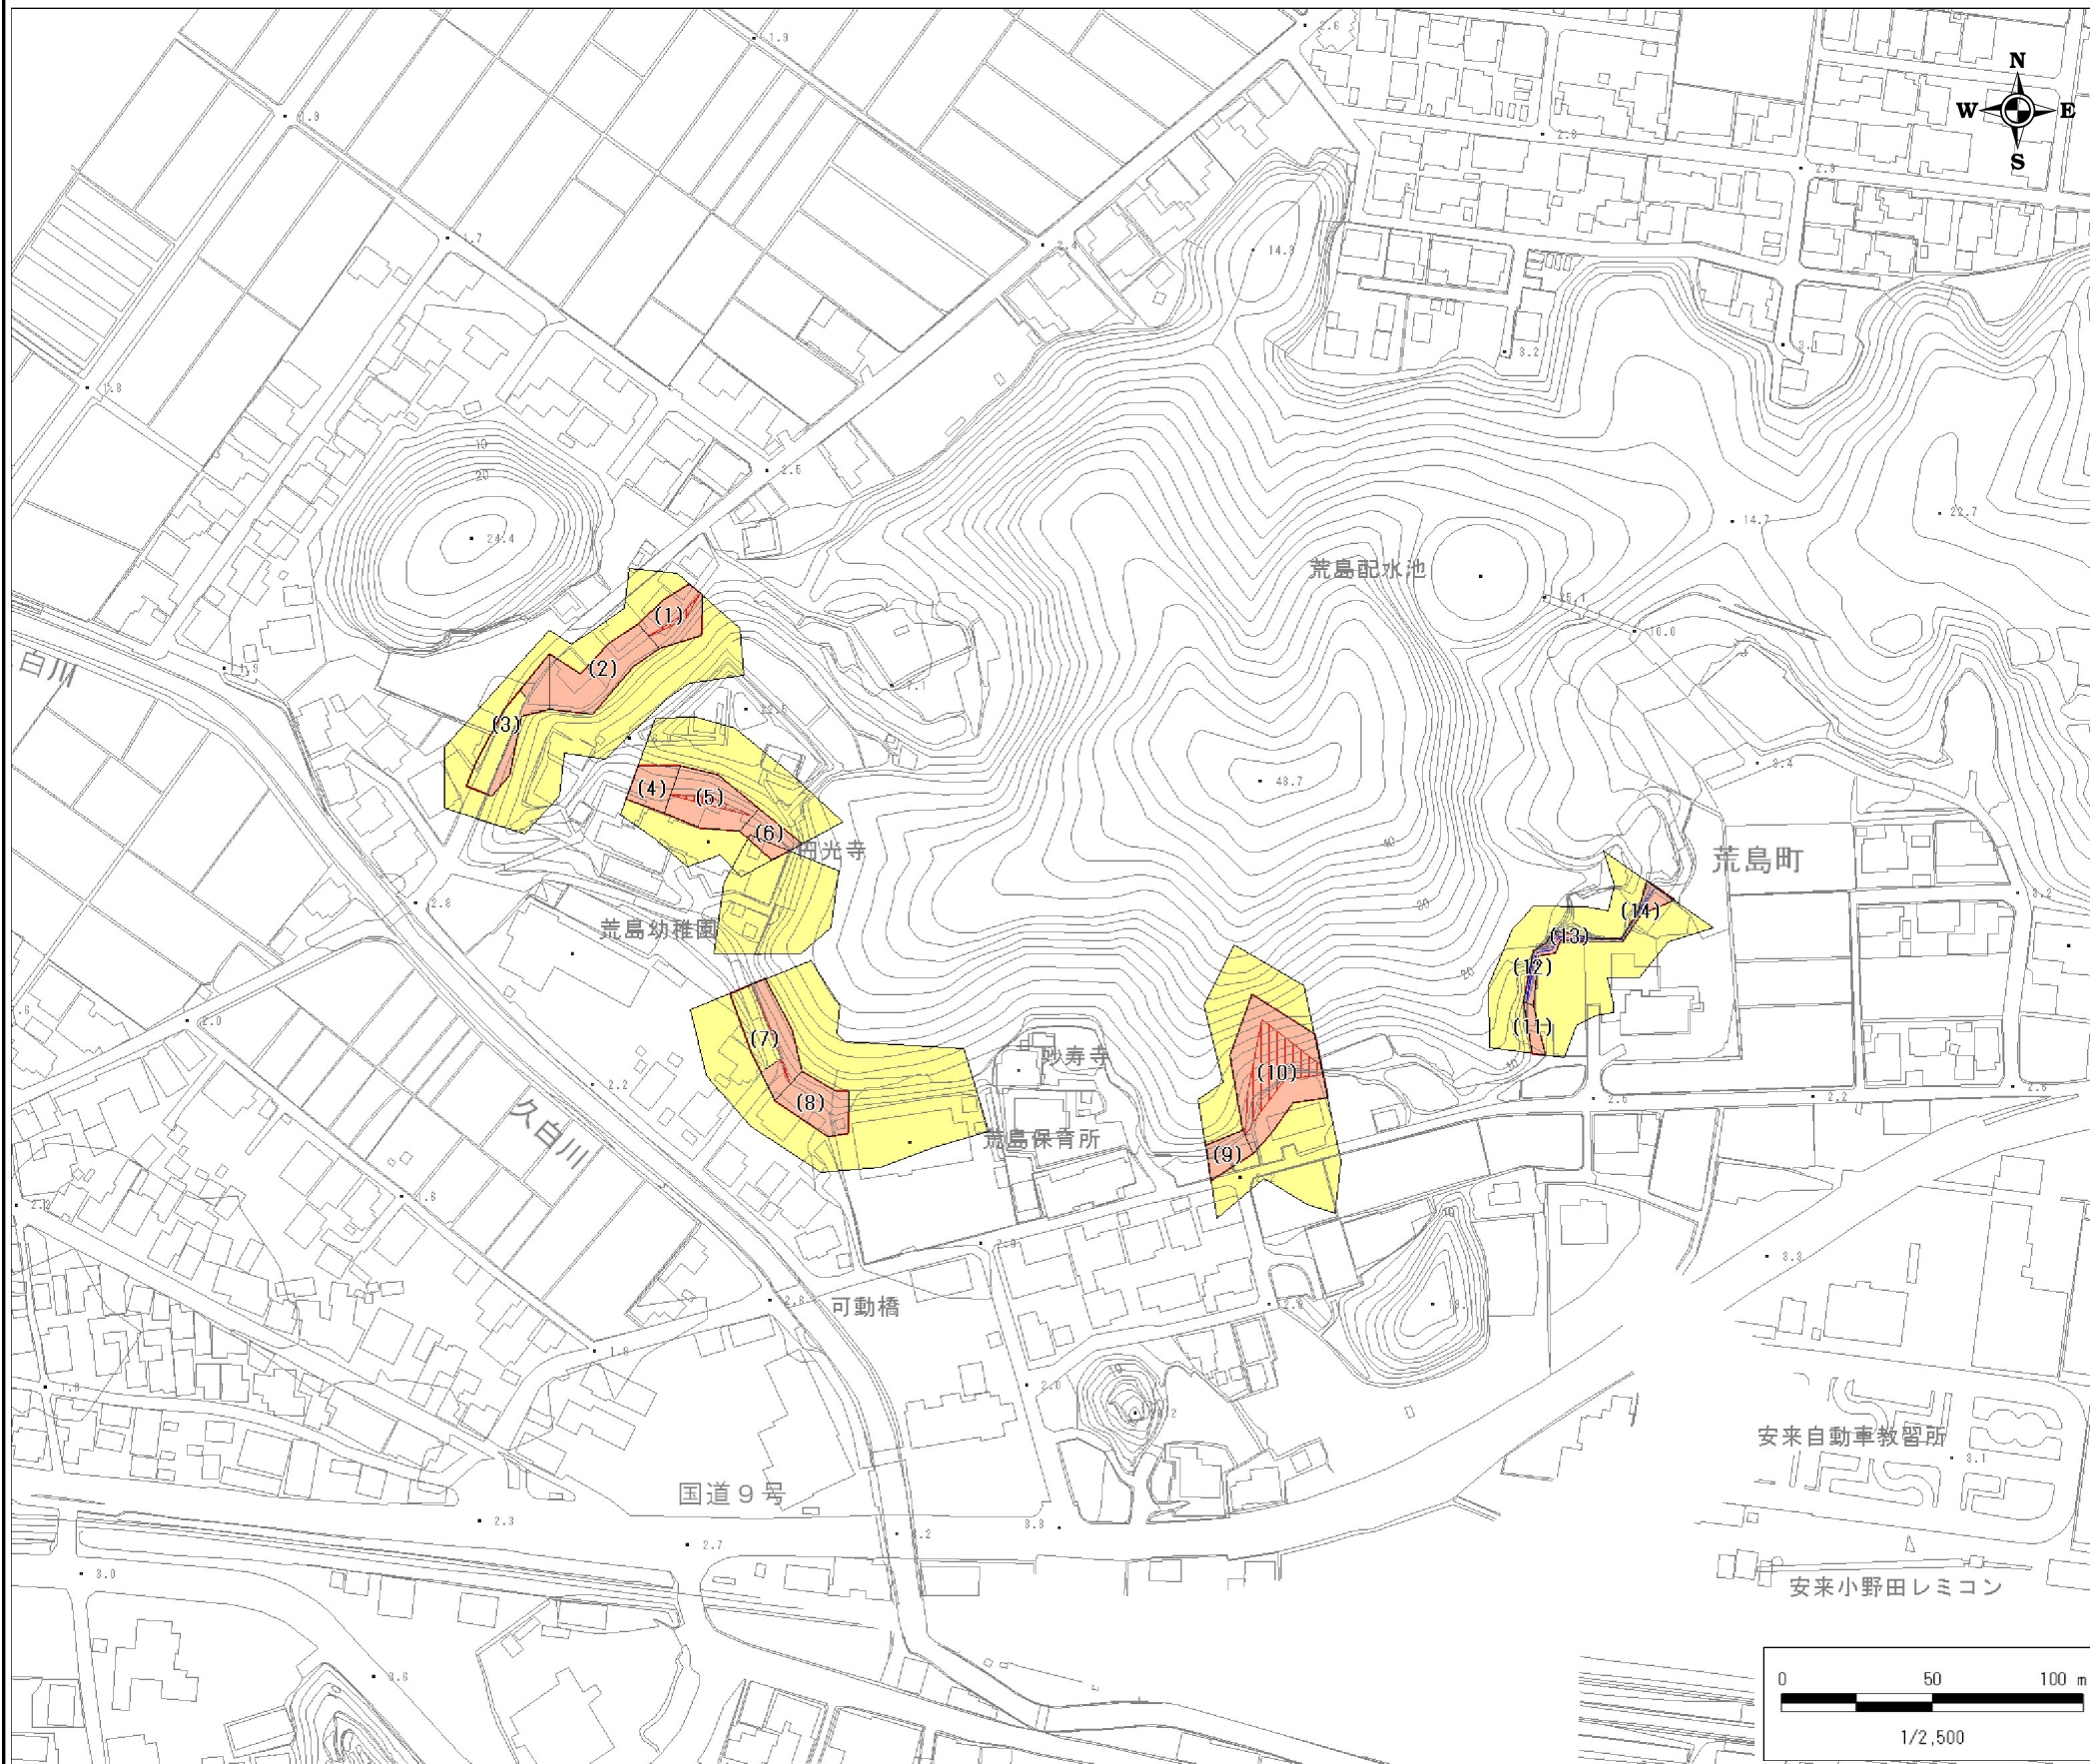
縮尺: 1/2,500

土砂災害警戒区域
	土砂災害特別警戒区域 ((数字)は区分番号)
	移動による力が100kN/mを超える区域
	堆積高が3mを超える区域
	それ以外の区域

区分番号	斜面下端より下方の土石等の力の大きさ								急傾斜地内の土石等の力の大きさ								備考
	(A)	(B)	(C)	(D)	(E)	(F)	(G)	(H)	(A)	(B)	(C)	(D)	(E)	(F)	(G)	(H)	
( 1 )	102.7	1.0	99.8	1.0	-	-	10.4	2.1	102.7	1.0	94.8	1.0	-	-	10.4	2.1	
( 2 )	-	-	79.2	1.0	-	-	11.2	2.2	-	-	79.2	1.0	-	-	11.2	2.2	
( 3 )	-	-	92.6	1.0	-	-	11.2	2.2	-	-	92.6	1.0	-	-	11.2	2.2	
( 4 )	-	-	61.9	1.0	-	-	8.5	1.7	-	-	61.9	1.0	-	-	8.5	1.7	
( 5 )	101.9	1.0	98.9	1.0	-	-	11.1	2.2	101.9	1.0	96.9	1.0	-	-	11.1	2.2	
( 6 )	-	-	88.4	1.0	-	-	9.6	1.9	-	-	88.4	1.0	-	-	9.6	1.9	
( 7 )	109.9	1.0	99.5	1.0	-	-	11.5	2.3	109.9	1.0	97.2	1.0	-	-	11.5	2.3	
( 8 )	-	-	94.8	1.0	-	-	8.9	1.8	-	-	94.8	1.0	-	-	8.9	1.8	
( 9 )	-	-	91.0	1.0	-	-	9.8	1.9	-	-	91.0	1.0	-	-	9.8	1.9	
( 10 )	146.3	1.0	99.0	1.0	-	-	15.0	3.0	146.3	1.0	96.9	1.0	-	-	15.0	3.0	
( 11 )	-	-	57.2	1.0	-	-	13.8	2.7	-	-	57.2	1.0	-	-	13.8	2.7	
( 12 )	-	-	36.2	1.0	21.2	4.5	15.1	3.0	-	-	36.2	1.0	22.8	4.5	13.8	2.7	
( 13 )	-	-	14.3	1.0	21.2	4.5	15.0	3.0	-	-	14.3	1.0	22.8	4.5	-	-

( 14 )	-	-	96.7	1.0	18.4	3.7	15.0	3.0	-	-	96.7	1.0	18.4	3.7	12.6	2.5
