土砂災害警戒区域・土砂災害特別警戒区域 区域図

自然現象の種類	急傾斜地の崩壊
基礎調査番号	132206A661109033
箇所名	円光寺B
所在地	安来市荒島町円光寺

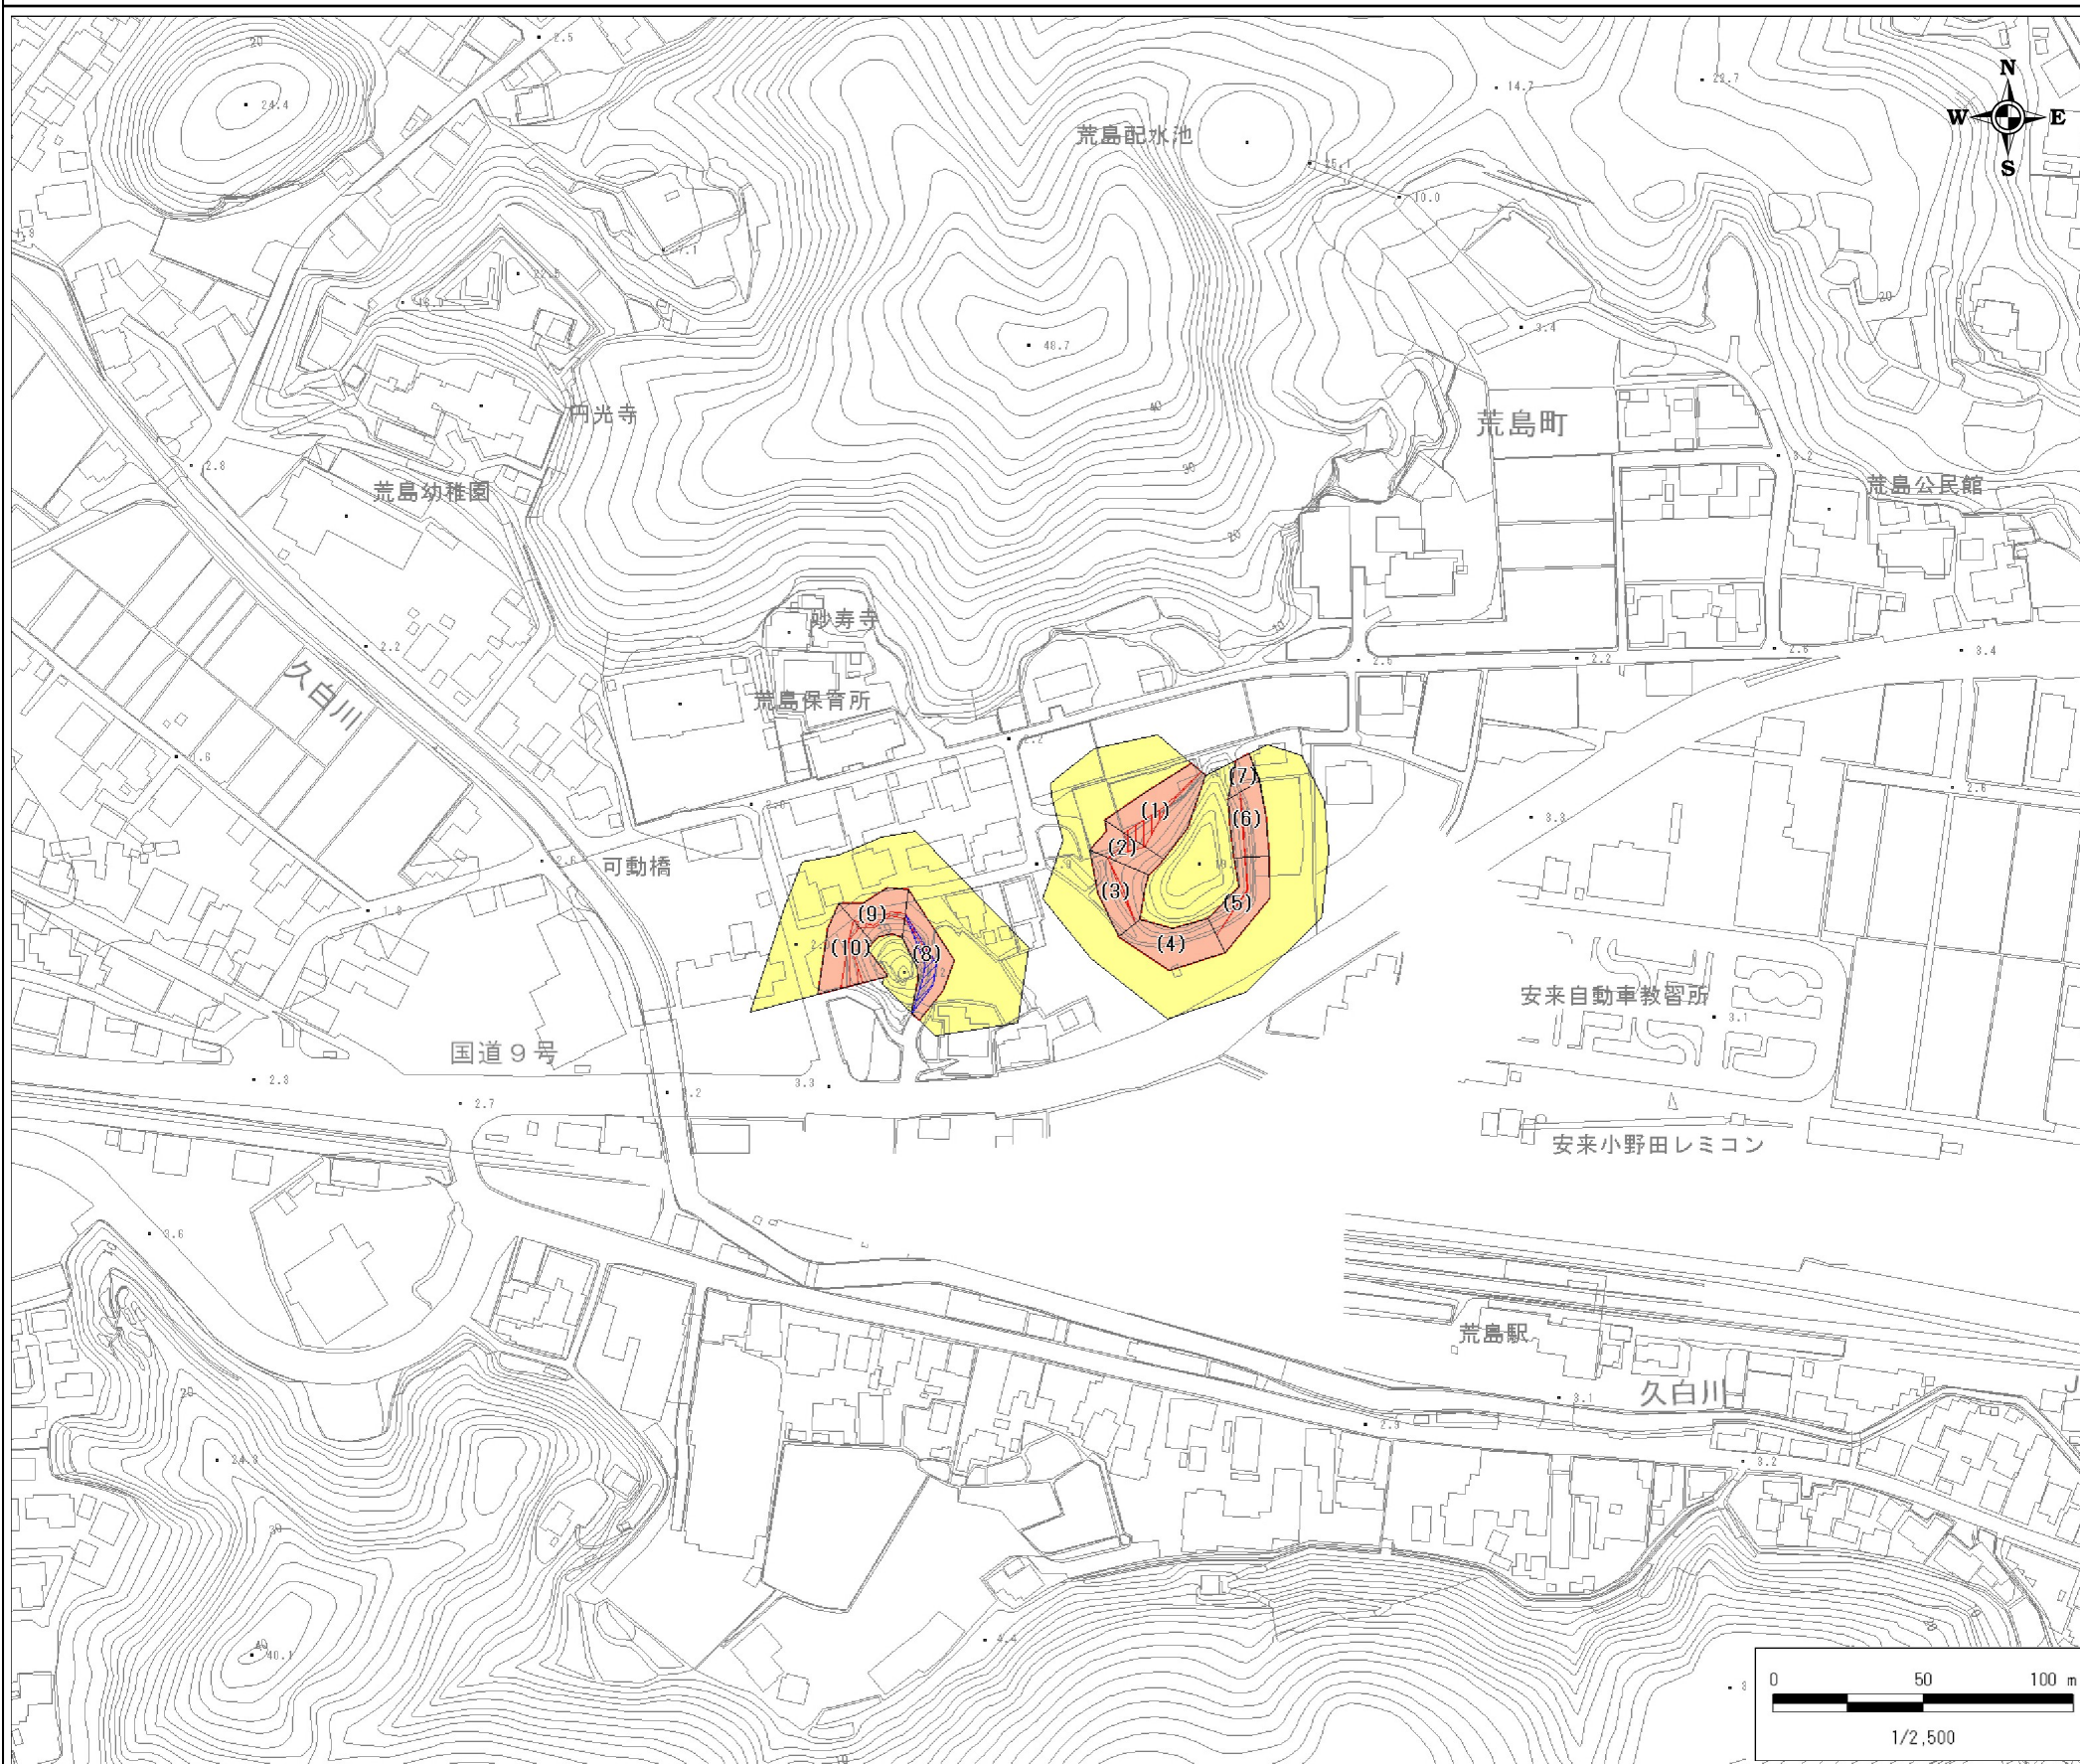
土砂災害警戒区域
	土砂災害特別警戒区域 ((数字)は区分番号)
	移動による力が100kN/mを超える区域
	堆積高が3mを超える区域
	それ以外の区域

道路区域は除く

土石等の力の大きさの表示

「土石等の力の大きさ一覧表」参照

区分番号	斜面下端より下方の土石等の力の大きさ								急傾斜地内の土石等の力の大きさ								備考
	(A)	(B)	(C)	(D)	(E)	(F)	(G)	(H)	(A)	(B)	(C)	(D)	(E)	(F)	(G)	(H)	
(1)	123.1	1.0	98.9	1.0	-	-	13.9	2.8	123.1	1.0	96.8	1.0	-	-	13.9	2.8	
(2)	123.1	1.0	99.6	1.0	-	-	12.9	2.6	123.1	1.0	99.6	1.0	-	-	12.9	2.6	
(3)	115.4	1.0	98.9	1.0	-	-	10.9	2.2	115.4	1.0	96.9	1.0	-	-	10.9	2.2	
(4)	-	-	94.0	1.0	-	-	13.5	2.7	-	-	94.0	1.0	-	-	13.5	2.7	
(5)	101.8	1.0	99.6	1.0	-	-	13.5	2.7	101.8	1.0	96.7	1.0	-	-	13.5	2.7	
(6)	105.5	1.0	99.6	1.0	-	-	13.2	2.6	105.5	1.0	97.2	1.0	-	-	13.2	2.6	
(7)	-	-	97.2	1.0	-	-	12.7	2.5	-	-	97.2	1.0	-	-	12.7	2.5	
(8)	110.3	1.0	99.8	1.0	18.4	3.6	15.0	3.0	110.3	1.0	95.2	1.0	18.4	3.6	13.7	2.7	
(9)	114.7	1.0	99.8	1.0	-	-	12.5	2.5	114.7	1.0	96.5	1.0	-	-	12.5	2.5	
(10)	117.3	1.0	99.8	1.0	-	-	13.6	2.7	117.3	1.0	99.9	1.0	-	-	13.6	2.7
