土砂災害警戒区域・土砂災害特別警戒区域 区域図

自然現象の種類	急傾斜地の崩壊
基礎調査番号	132203A661115041
箇所名	西神西町鳥目E
所在地	出雲市 西神西町

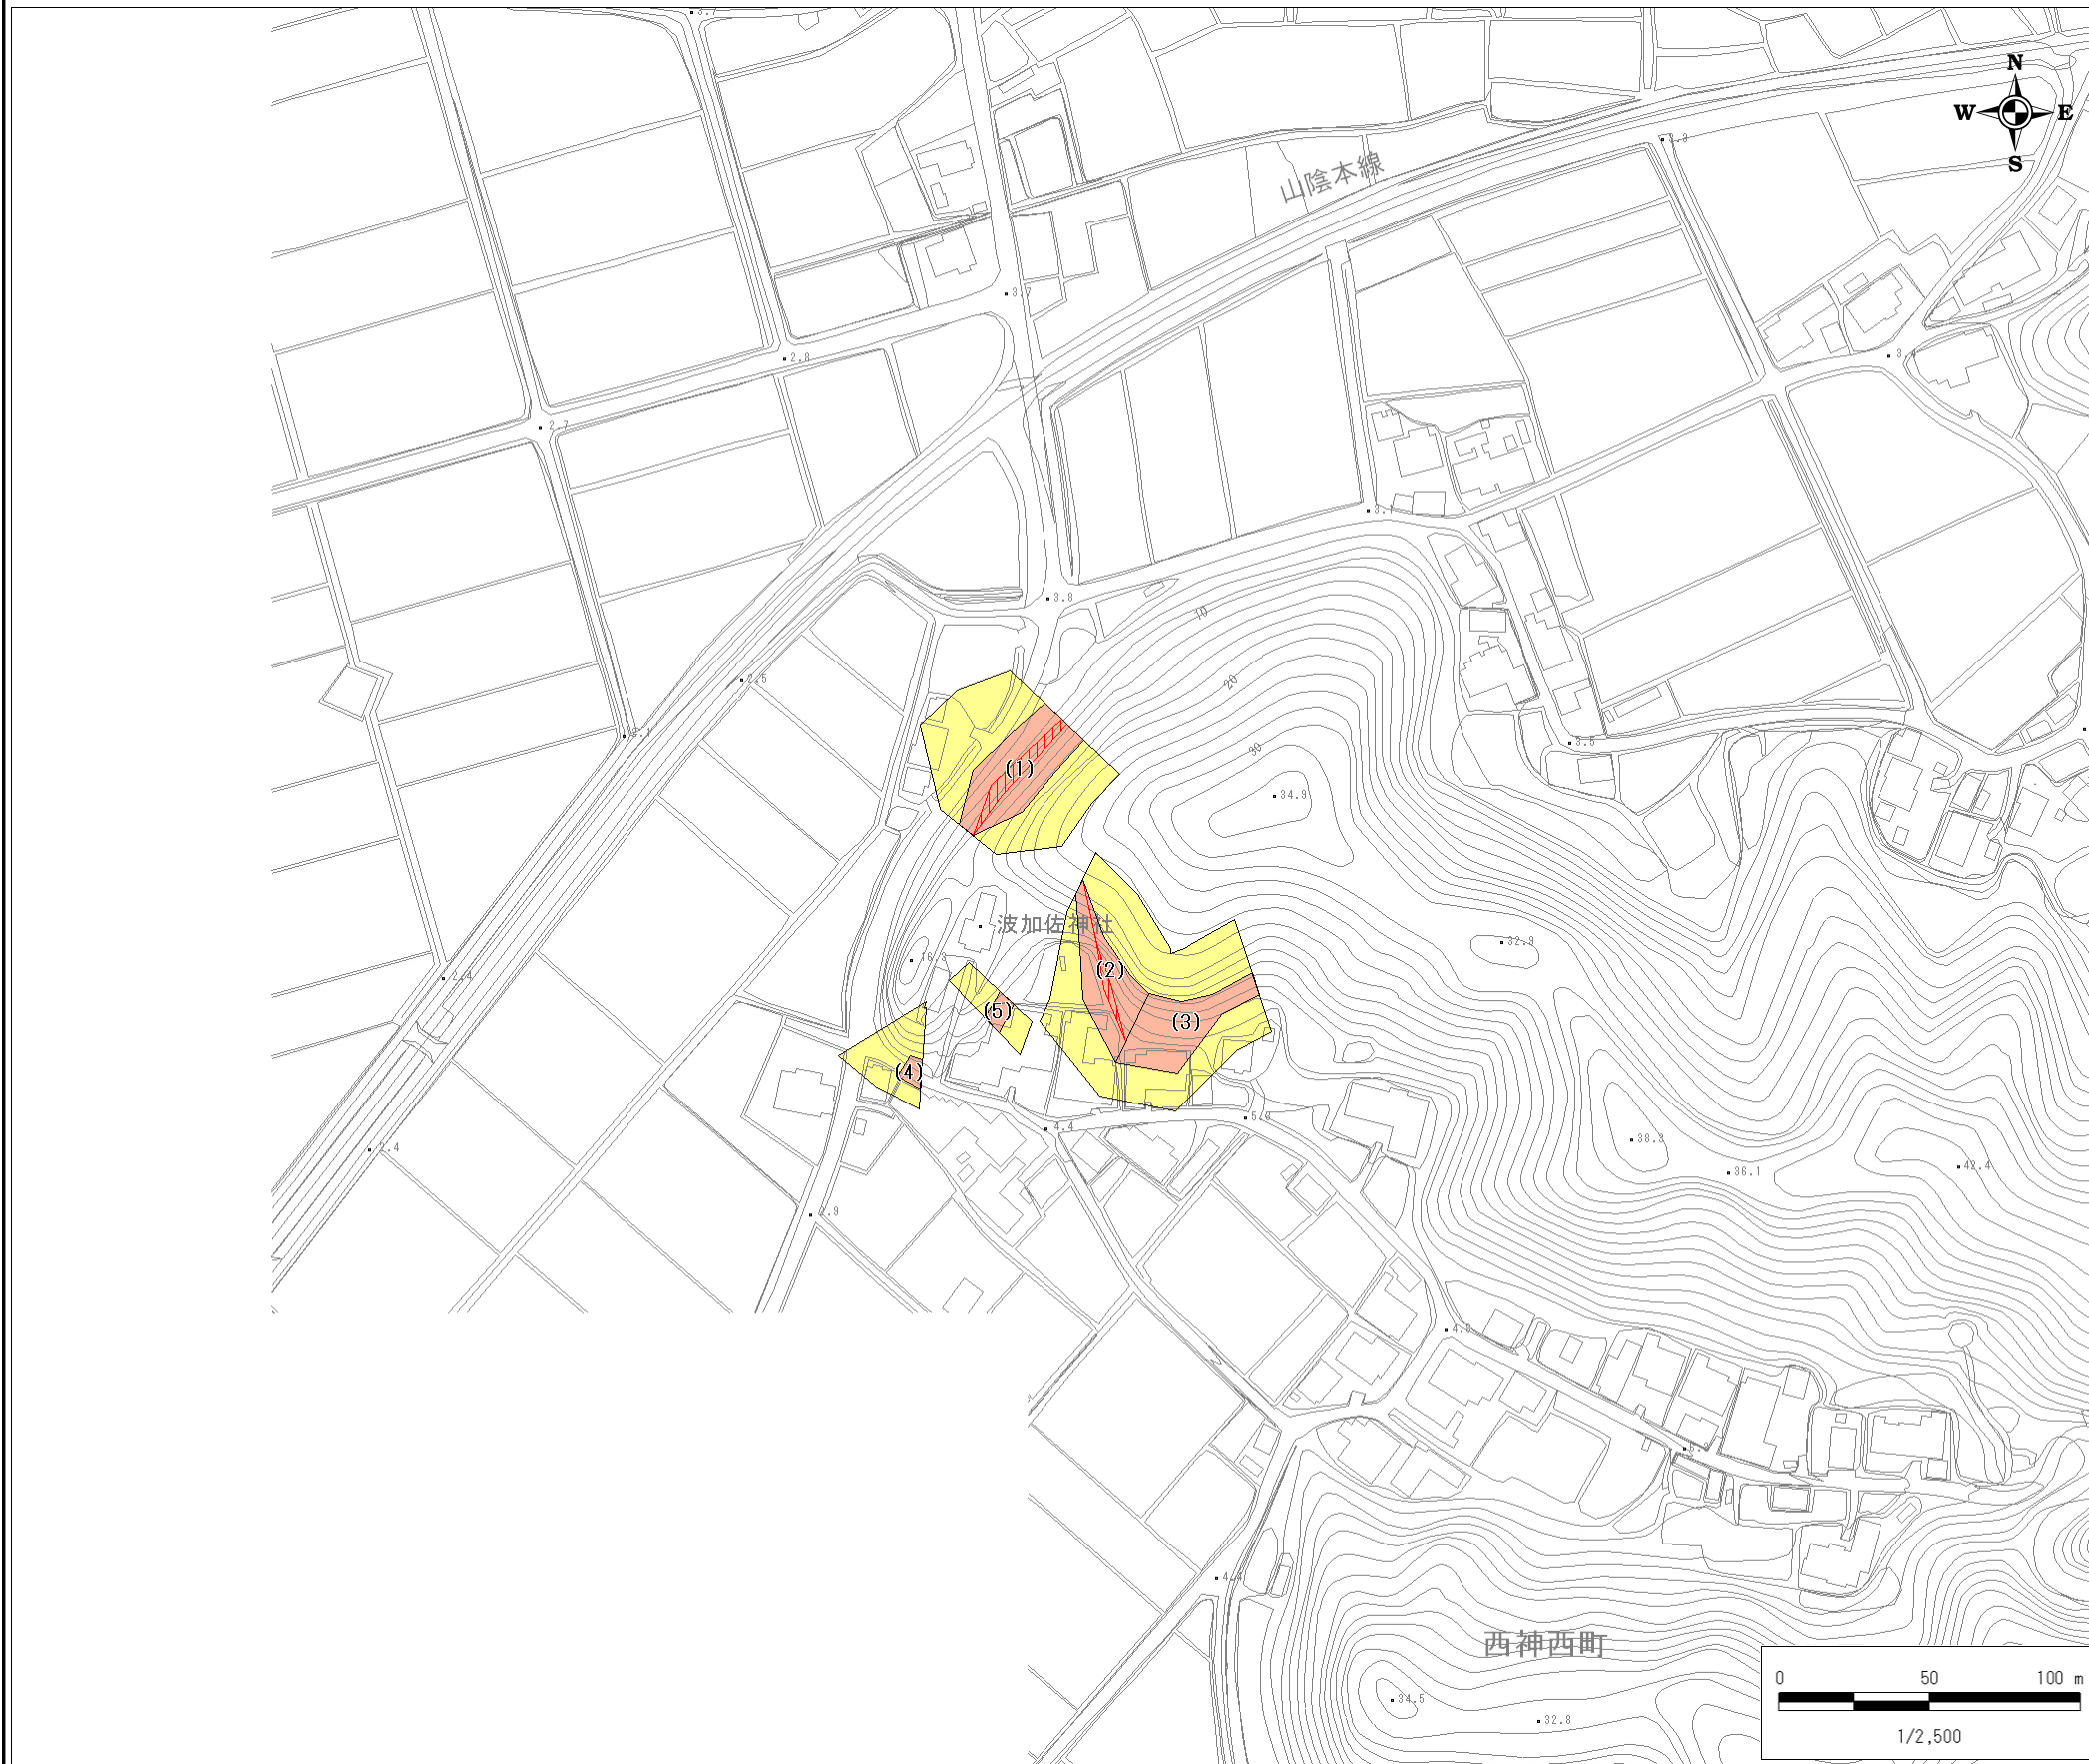
区域図凡例	
	土砂災害警戒区域
	土砂災害特別警戒区域((数字)は区分番号)
	移動による力が100kN/m <sup>2</sup> を超える区域
	堆積高が3mを超える区域
	それ以外の区域
道路区域は除く

区分番号	斜面下端より下方の土石等の力の大きさ								急傾斜地内の土石等の力の大きさ								備考
	(A)	(B)	(C)	(D)	(E)	(F)	(G)	(H)	(A)	(B)	(C)	(D)	(E)	(F)	(G)	(H)	
( 1 )	123.4	1.0	99.0	1.0	-	-	11.7	2.3	123.4	1.0	96.9	1.0	-	-	11.7	2.3	
( 2 )	106.7	1.0	99.9	1.0	-	-	12.2	2.4	106.7	1.0	97.5	1.0	-	-	12.2	2.4	
( 3 )	-	-	96.8	1.0	-	-	10.9	2.2	-	-	96.8	1.0	-	-	10.9	2.2	
( 4 )	-	-	67.8	1.0	-	-	8.4	1.7	-	-	67.8	1.0	-	-	8.4	1.7	
( 5 )	-	-	83.3	1.0	-	-	9.6	1.9	-	-	81.1	1.0	-	-	9.6	1.9
