土砂災害警戒区域・土砂災害特別警戒区域 区域図

自然現象の種類	急傾斜地の崩壊
基礎調査番号	132401A661104002
箇所名	岩野原B
所在地	出雲市斐川町上直江

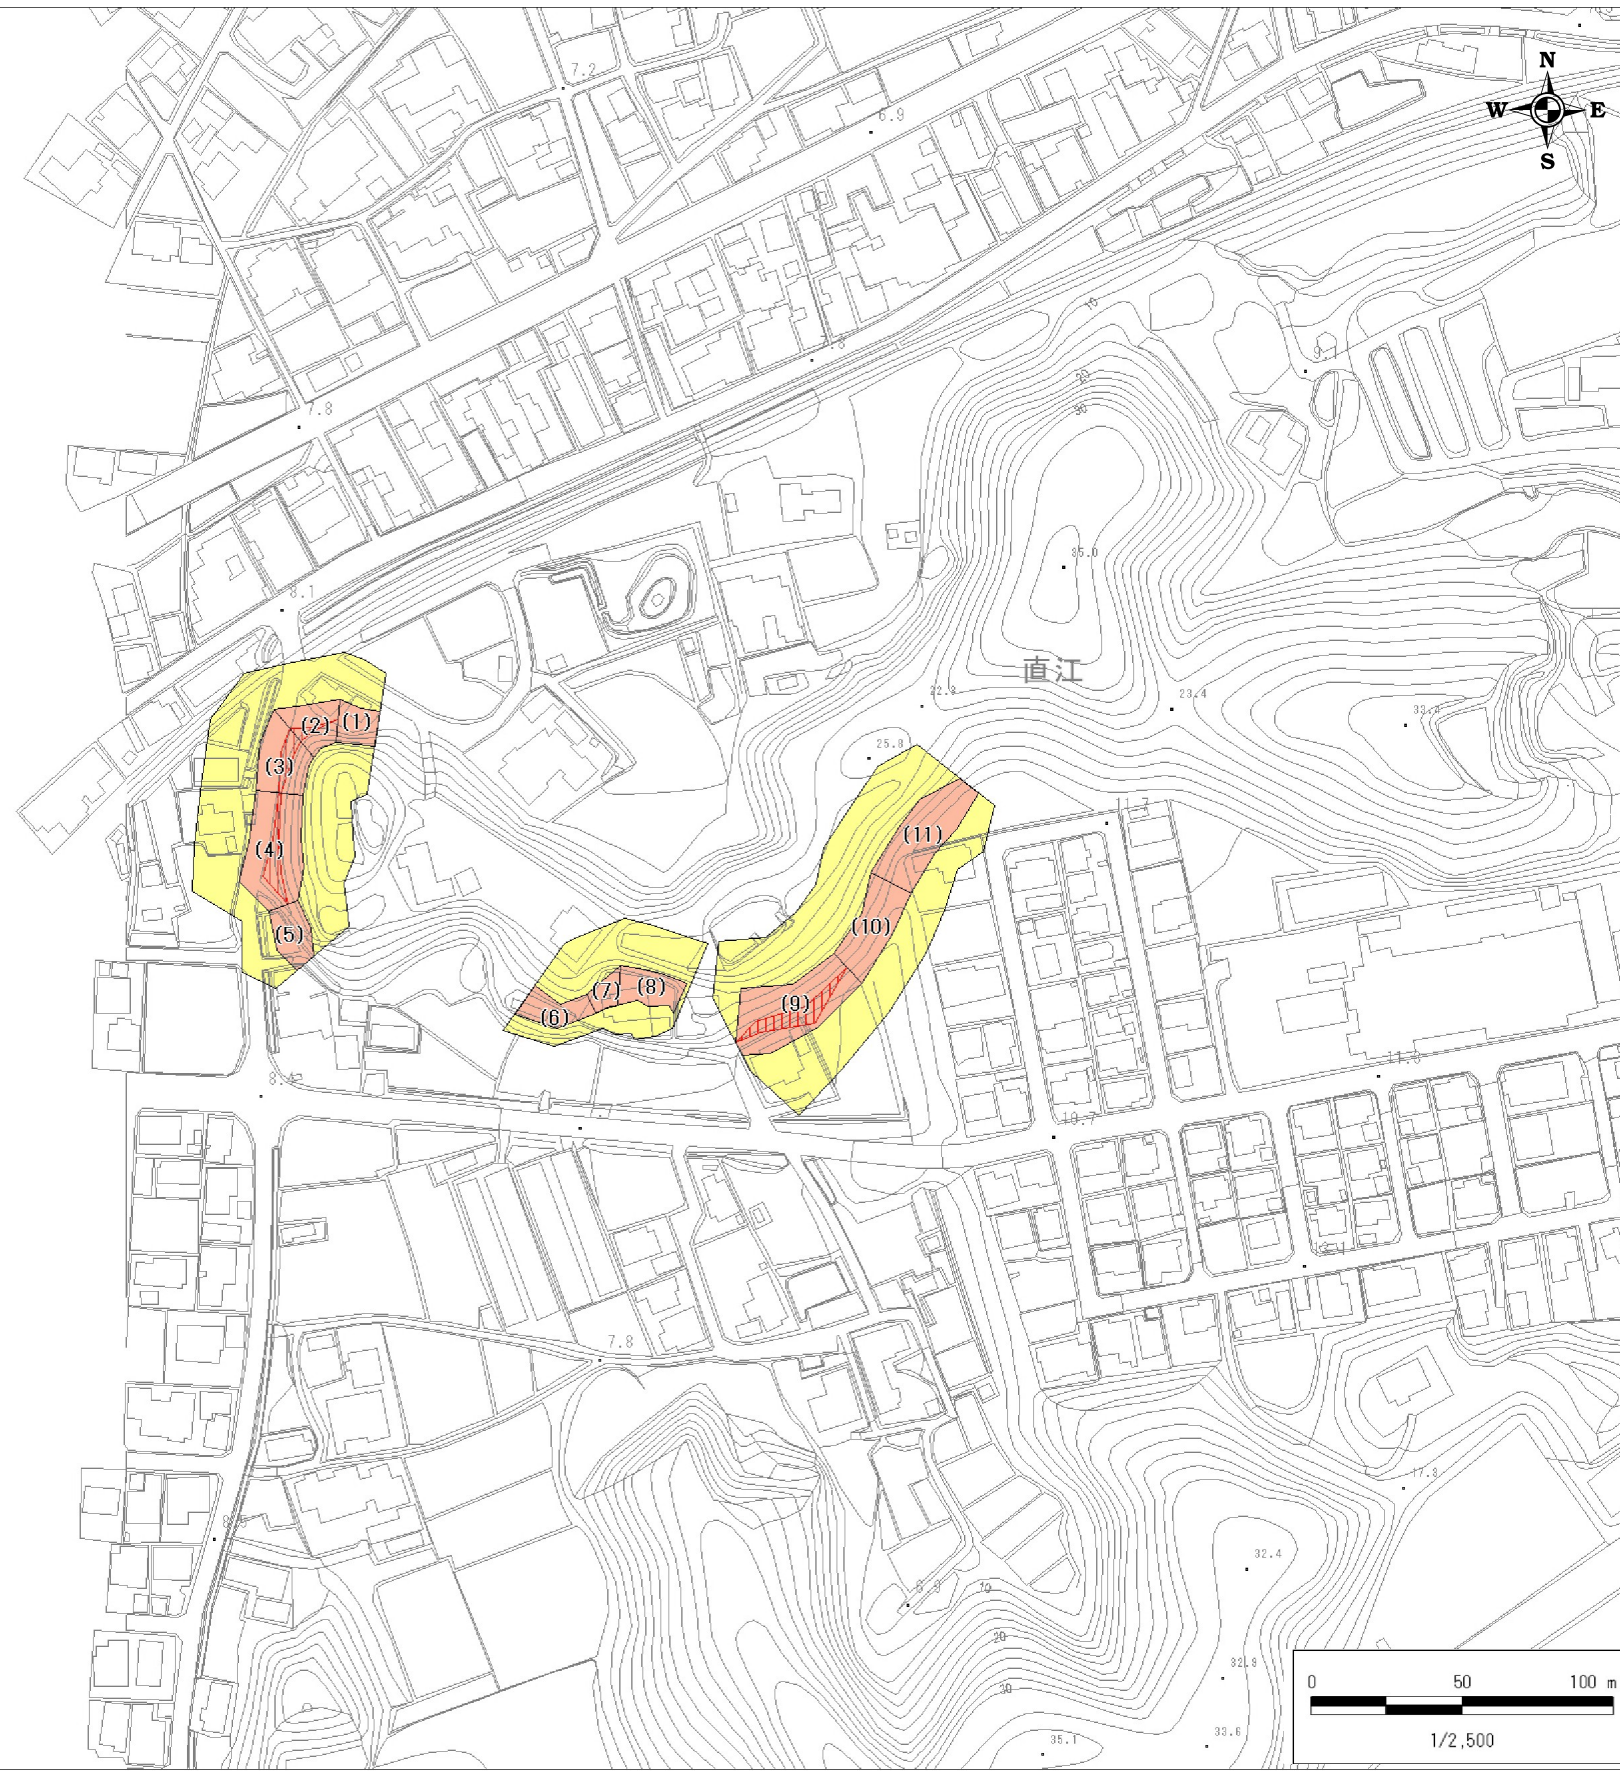
縮尺: 1/2,500

土砂災害警戒区域
	土砂災害特別警戒区域 ((数字)は区分番号)
	移動による力が100kN/m <sup>2</sup> を超える区域
	堆積高が3mを超える区域
	それ以外の区域

道路区域は除く

1. 下記の各数値は移動の力及び堆積高により区分された区域内の最大値を示している。  
 2. 土砂災害特別警戒区域内における居室を有する建築物の構造方法を求めるにあたり、より詳細な数値が必要な場合は当該県土整備事務所に備え付けの区域調書から算定することができる。

区分番号	斜面下端より下方の土石等の力の大きさ								急傾斜地内の土石等の力の大きさ								備考
	(A)	(B)	(C)	(D)	(E)	(F)	(G)	(H)	(A)	(B)	(C)	(D)	(E)	(F)	(G)	(H)	
( 1 )	-	-	94.2	1.0	-	-	14.2	2.8	-	-	94.2	1.0	-	-	14.2	2.8	
( 2 )	107.4	1.0	100.0	1.0	-	-	13.2	2.6	107.4	1.0	96.3	1.0	-	-	13.2	2.6	
( 3 )	113.4	1.0	100.0	1.0	-	-	11.9	2.4	113.4	1.0	99.8	1.0	-	-	11.9	2.4	
( 4 )	114.4	1.0	99.9	1.0	-	-	11.9	2.4	114.4	1.0	99.8	1.0	-	-	11.9	2.4	
( 5 )	-	-	90.2	1.0	-	-	12.6	2.5	-	-	90.2	1.0	-	-	12.6	2.5	
( 6 )	-	-	67.9	1.0	-	-	8.4	1.7	-	-	67.9	1.0	-	-	8.4	1.7	
( 7 )	-	-	78.0	1.0	-	-	9.8	1.9	-	-	78.0	1.0	-	-	9.8	1.9	
( 8 )	-	-	78.4	1.0	-	-	10.9	2.2	-	-	78.4	1.0	-	-	10.9	2.2	
( 9 )	118.0	1.0	100.0	1.0	-	-	11.2	2.2	118.0	1.0	99.6	1.0	-	-	11.2	2.2	
( 10 )	-	-	94.8	1.0	-	-	10.4	2.1	-	-	94.8	1.0	-	-	10.4	2.1	
( 11 )	-	-	94.8	1.0	-	-	10.4	2.1	-	-	94.8	1.0	-	-	10.4	2.1
