土砂災害警戒区域・土砂災害特別警戒区域 区域図

自然現象の種類	急傾斜地の崩壊
基礎調査番号	132401A661101019
箇所名	みはらしH
所在地	出雲市斐川町学頭

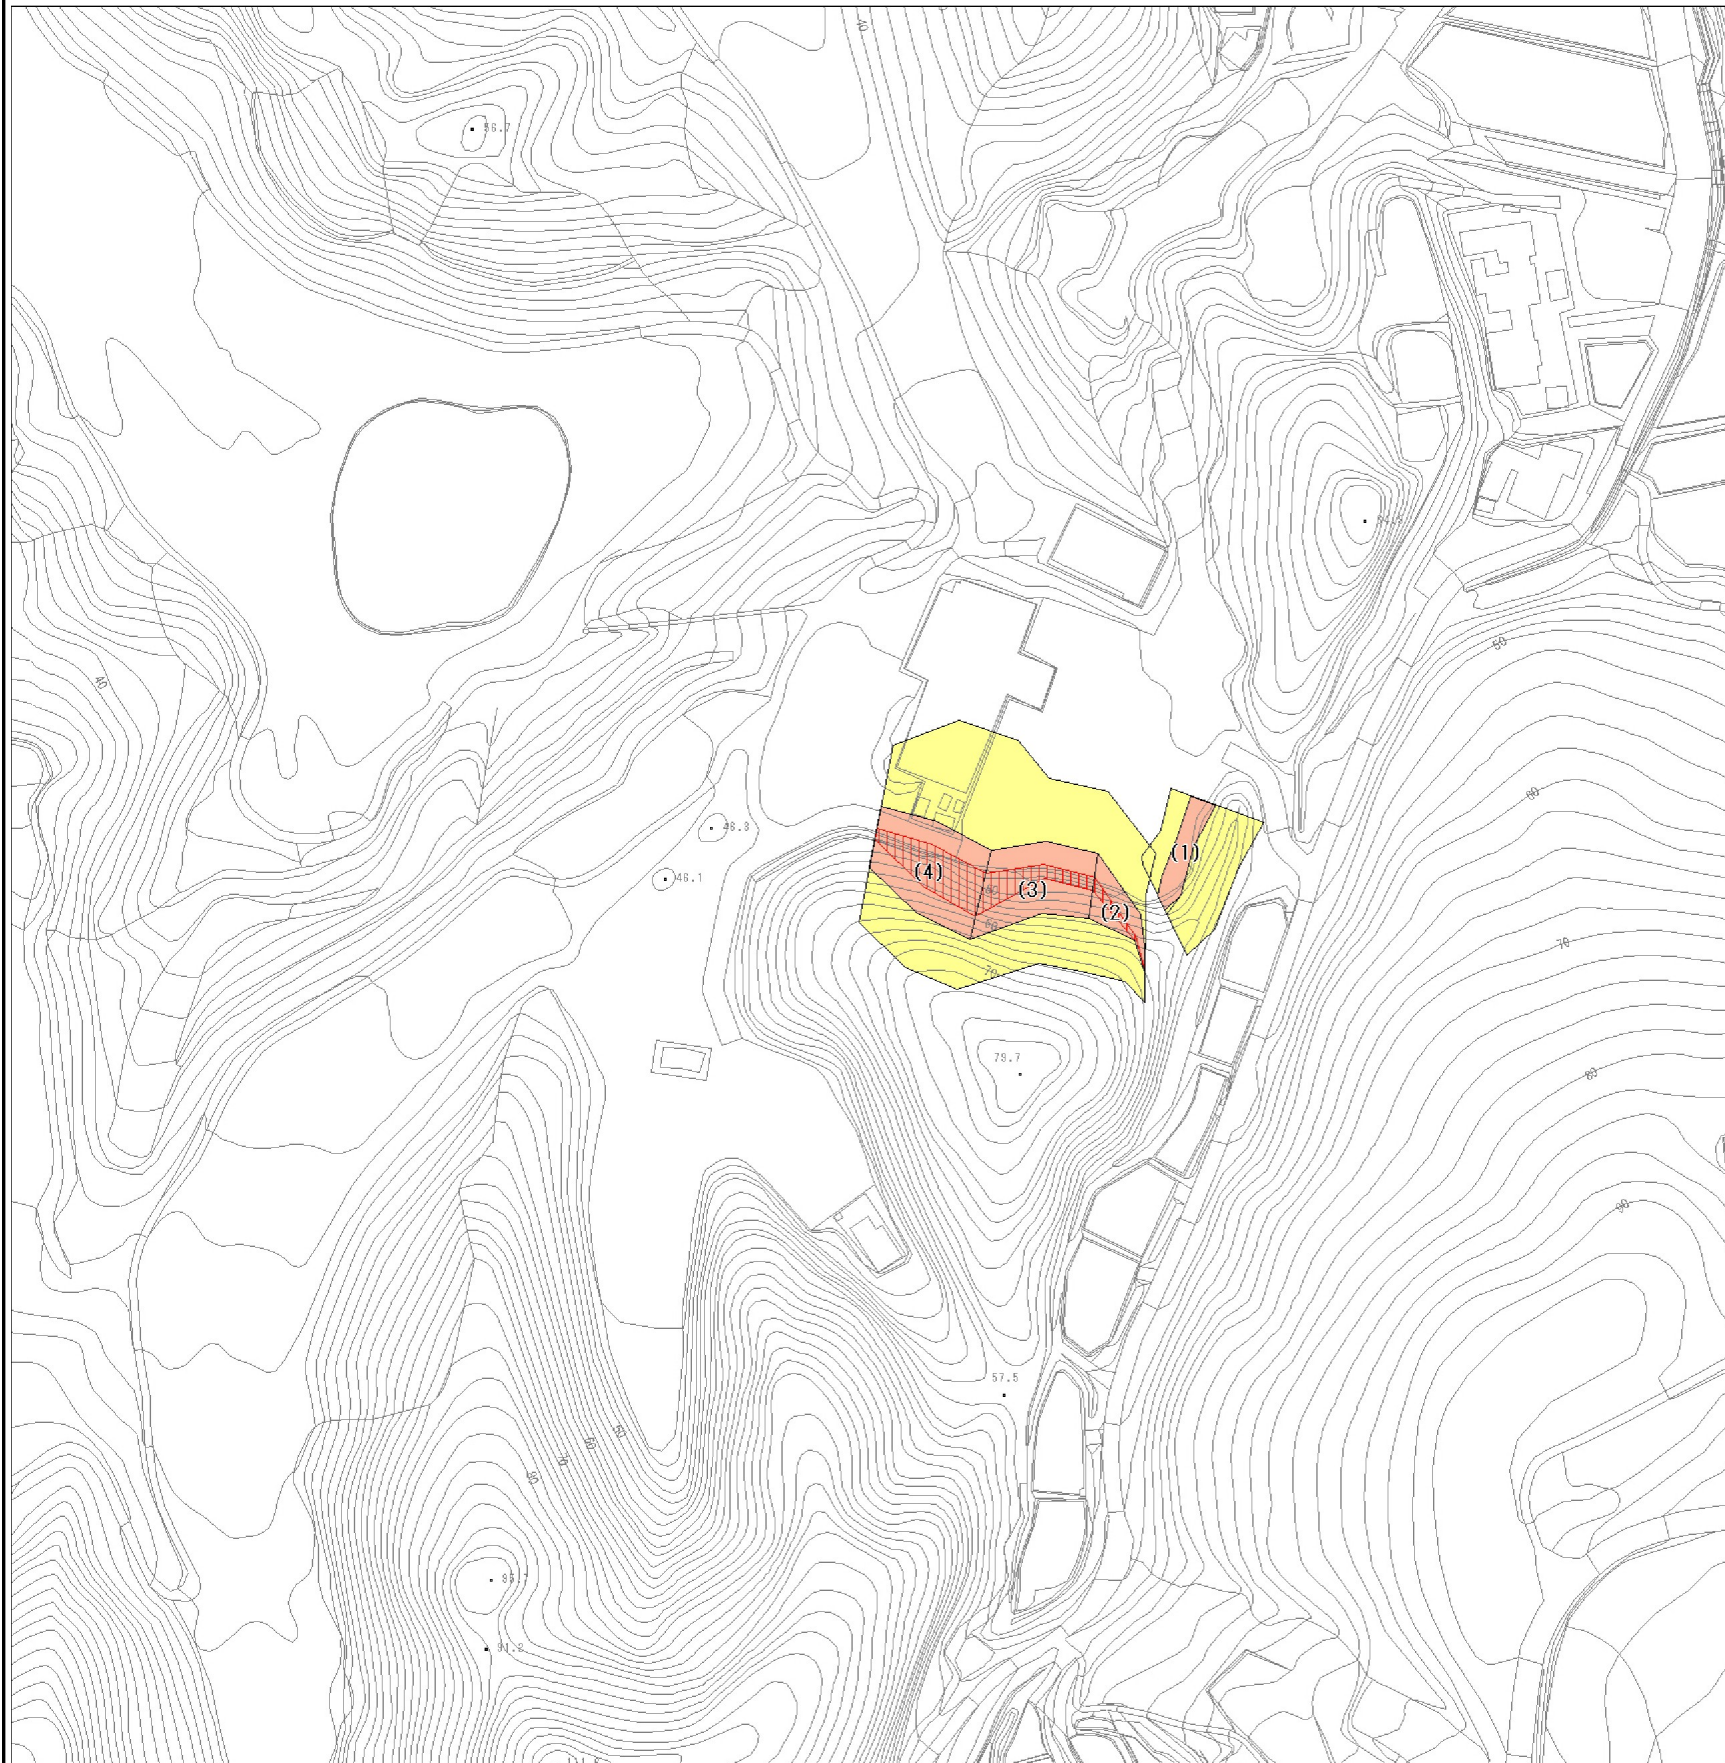
土砂災害警戒区域
	土砂災害特別警戒区域 ((数字)は区分番号)
	移動による力が100kN/m ² を超える区域
	堆積高が3mを超える区域
	それ以外の区域

区分番号	斜面下端より下方の土石等の力の大きさ								急傾斜地内の土石等の力の大きさ								備考
	(A)	(B)	(C)	(D)	(E)	(F)	(G)	(H)	(A)	(B)	(C)	(D)	(E)	(F)	(G)	(H)	
(1)	-	-	91.3	1.0	-	-	9.5	1.9	-	-	91.3	1.0	-	-	9.5	1.9	
(2)	119.7	1.0	100.0	1.0	-	-	11.5	2.3	119.7	1.0	96.2	1.0	-	-	11.5	2.3	
(3)	144.7	1.0	99.2	1.0	-	-	13.9	2.7	144.7	1.0	96.9	1.0	-	-	13.9	2.7	
(4)	144.7	1.0	99.8	1.0	-	-	13.9	2.7	144.7	1.0	96.9	1.0	-	-	13.9	2.7
