土砂災害警戒区域・土砂災害特別警戒区域 区域図

自然現象の種類	急傾斜地の崩壊
基礎調査番号	132401A661101033
箇所名	神庭谷A
所在地	出雲市斐川町神庭

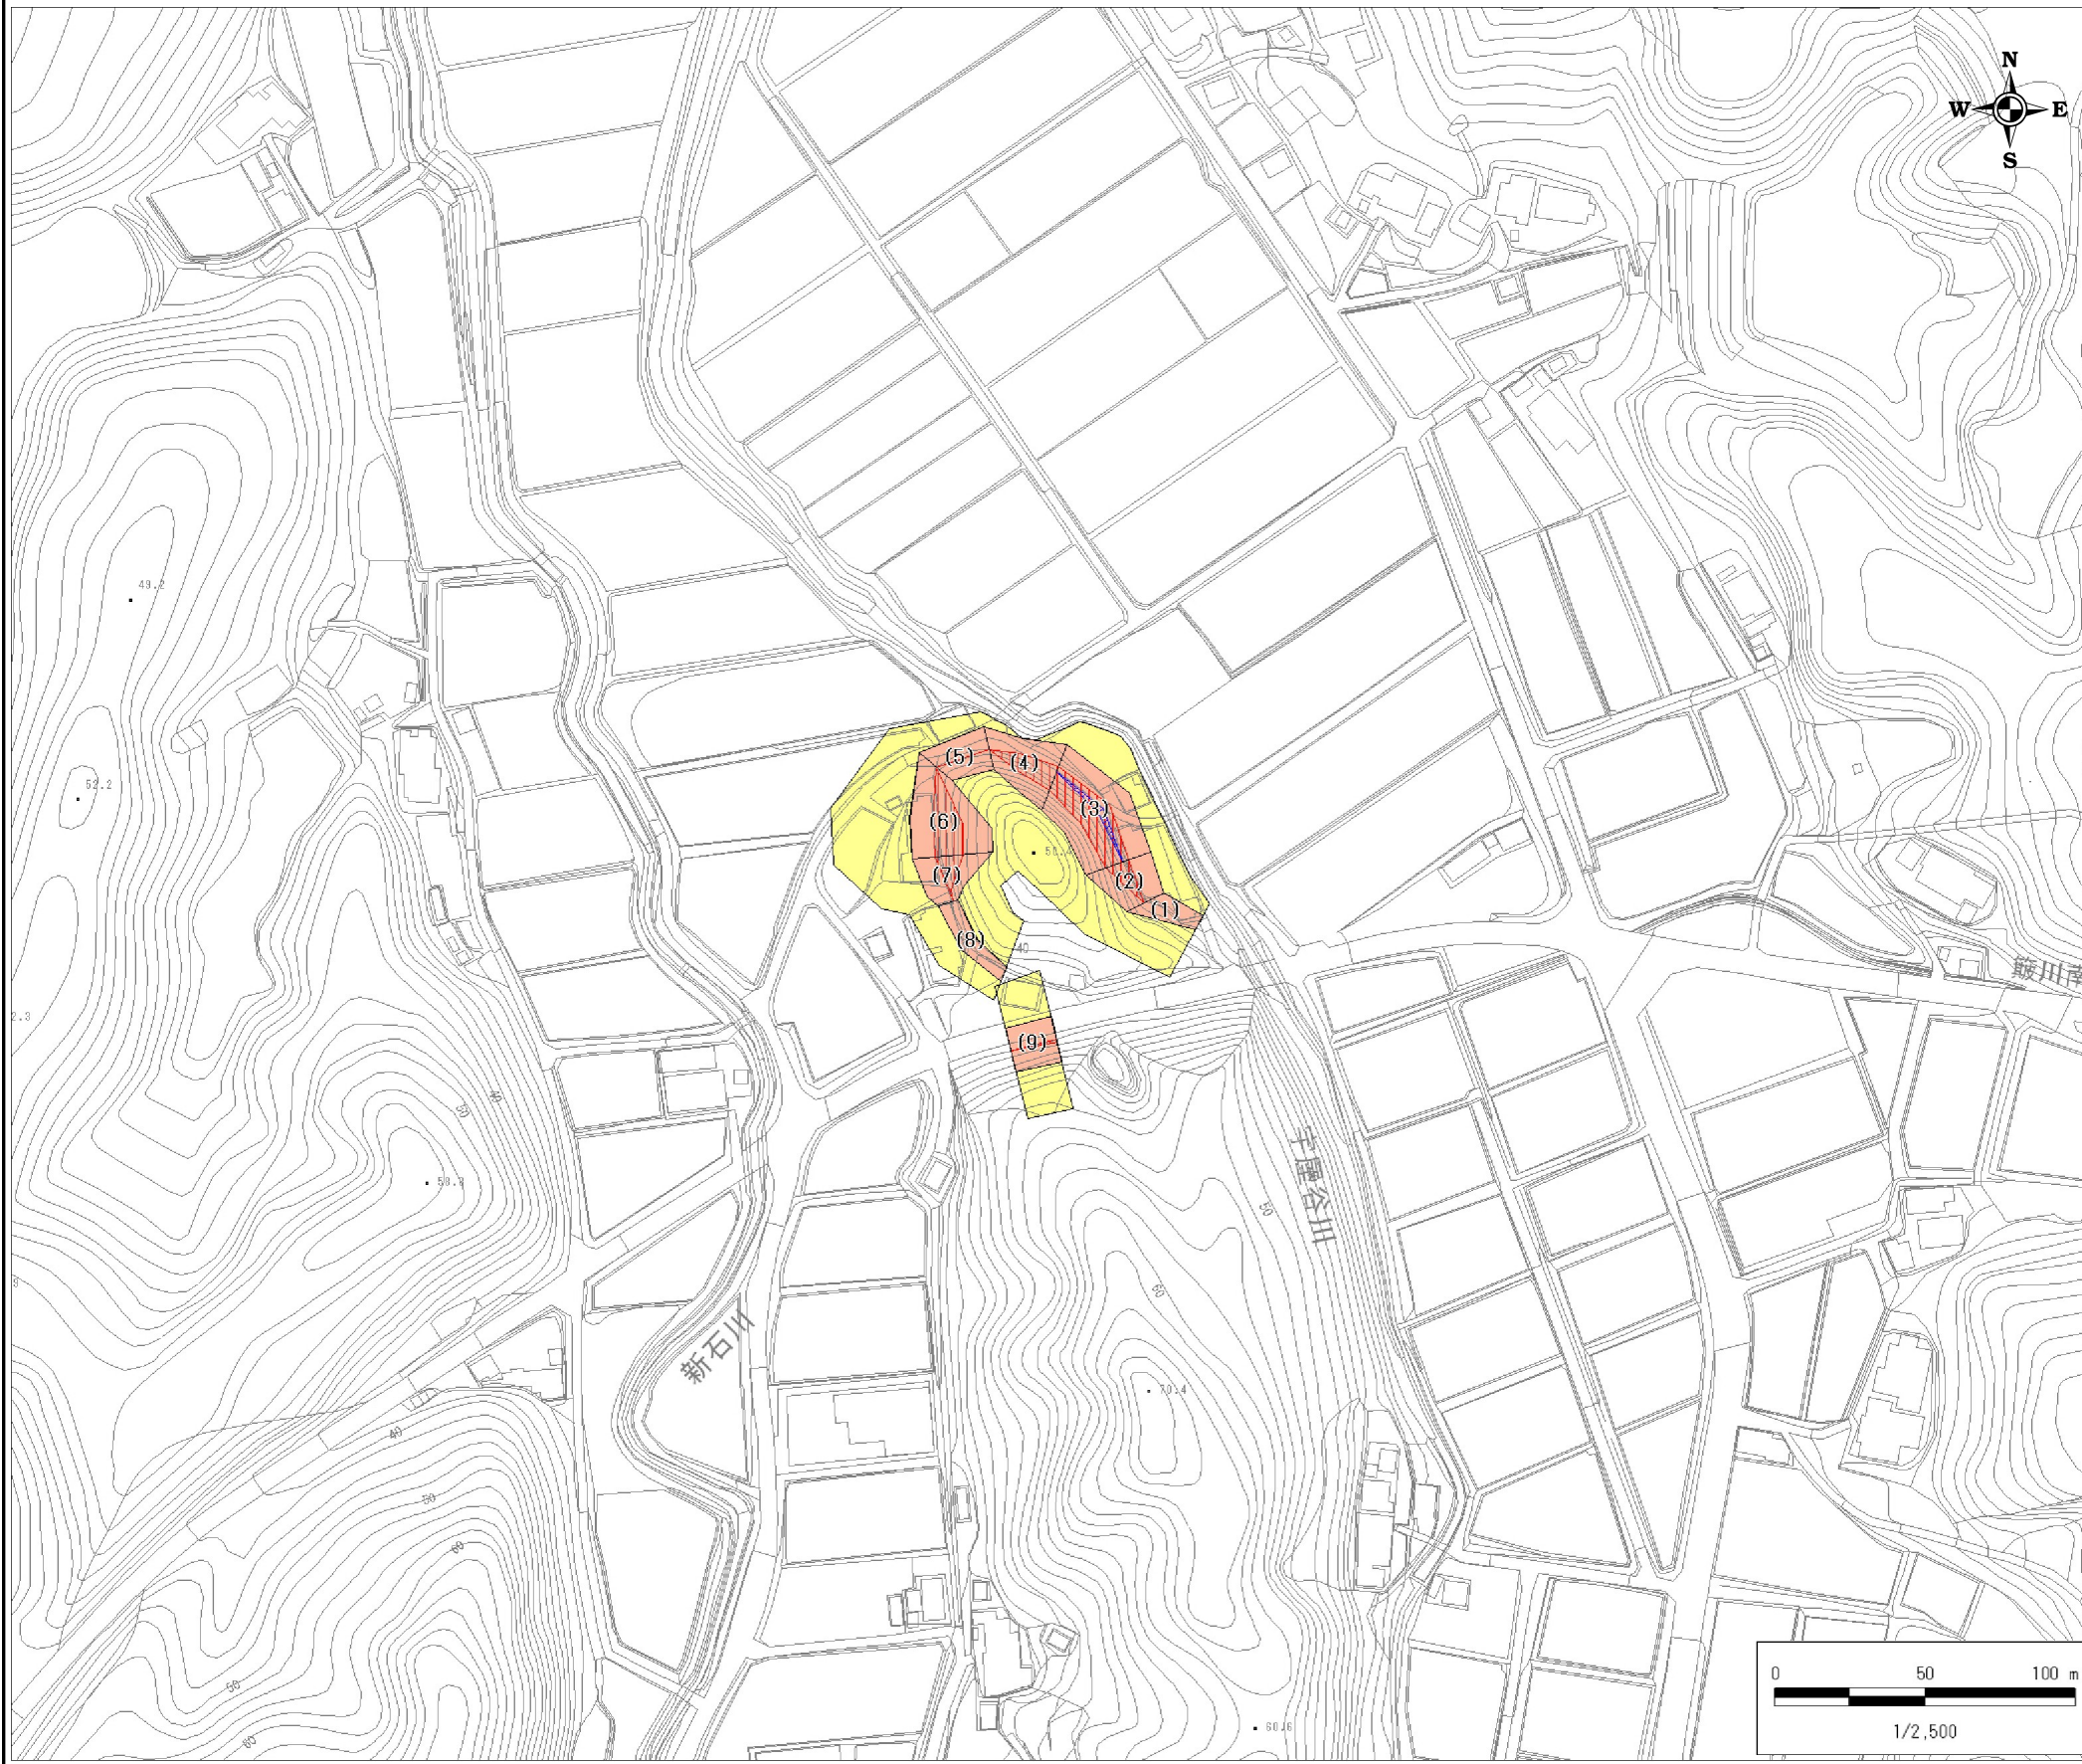
縮尺: 1/2,500

区分番号	斜面下端より下方の土石等の力の大きさ								急傾斜地内の土石等の力の大きさ								備考
	(A)	(B)	(C)	(D)	(E)	(F)	(G)	(H)	(A)	(B)	(C)	(D)	(E)	(F)	(G)	(H)	
( 1 )	-	-	94.5	1.0	-	-	9.0	1.8	-	-	94.5	1.0	-	-	9.0	1.8	
( 2 )	129.7	1.0	98.9	1.0	-	-	13.1	2.6	129.7	1.0	98.4	1.0	-	-	13.1	2.6	
( 3 )	135.1	1.0	99.4	1.0	15.4	3.1	15.1	3.0	135.1	1.0	99.7	1.0	15.4	3.1	14.0	2.8	
( 4 )	129.3	1.0	99.8	1.0	-	-	14.0	2.8	129.3	1.0	99.7	1.0	-	-	14.0	2.8	
( 5 )	101.2	1.0	99.8	1.0	-	-	12.4	2.5	101.2	1.0	96.6	1.0	-	-	12.4	2.5	
( 6 )	129.7	1.0	99.7	1.0	-	-	11.7	2.3	129.7	1.0	96.8	1.0	-	-	11.7	2.3	
( 7 )	128.9	1.0	99.7	1.0	-	-	11.7	2.3	128.9	1.0	96.7	1.0	-	-	11.7	2.3	
( 8 )	-	-	78.6	1.0	-	-	10.6	2.1	-	-	78.6	1.0	-	-	10.6	2.1	
( 9 )	105.5	1.0	99.6	1.0	-	-	11.7	2.3	105.5	1.0	95.9	1.0	-	-	11.7	2.3
