土砂災害警戒区域・土砂災害特別警戒区域 区域図

自然現象の種類	急傾斜地の崩壊
基礎調査番号	132401A661101047
箇所名	西谷D
所在地	出雲市斐川町神庭

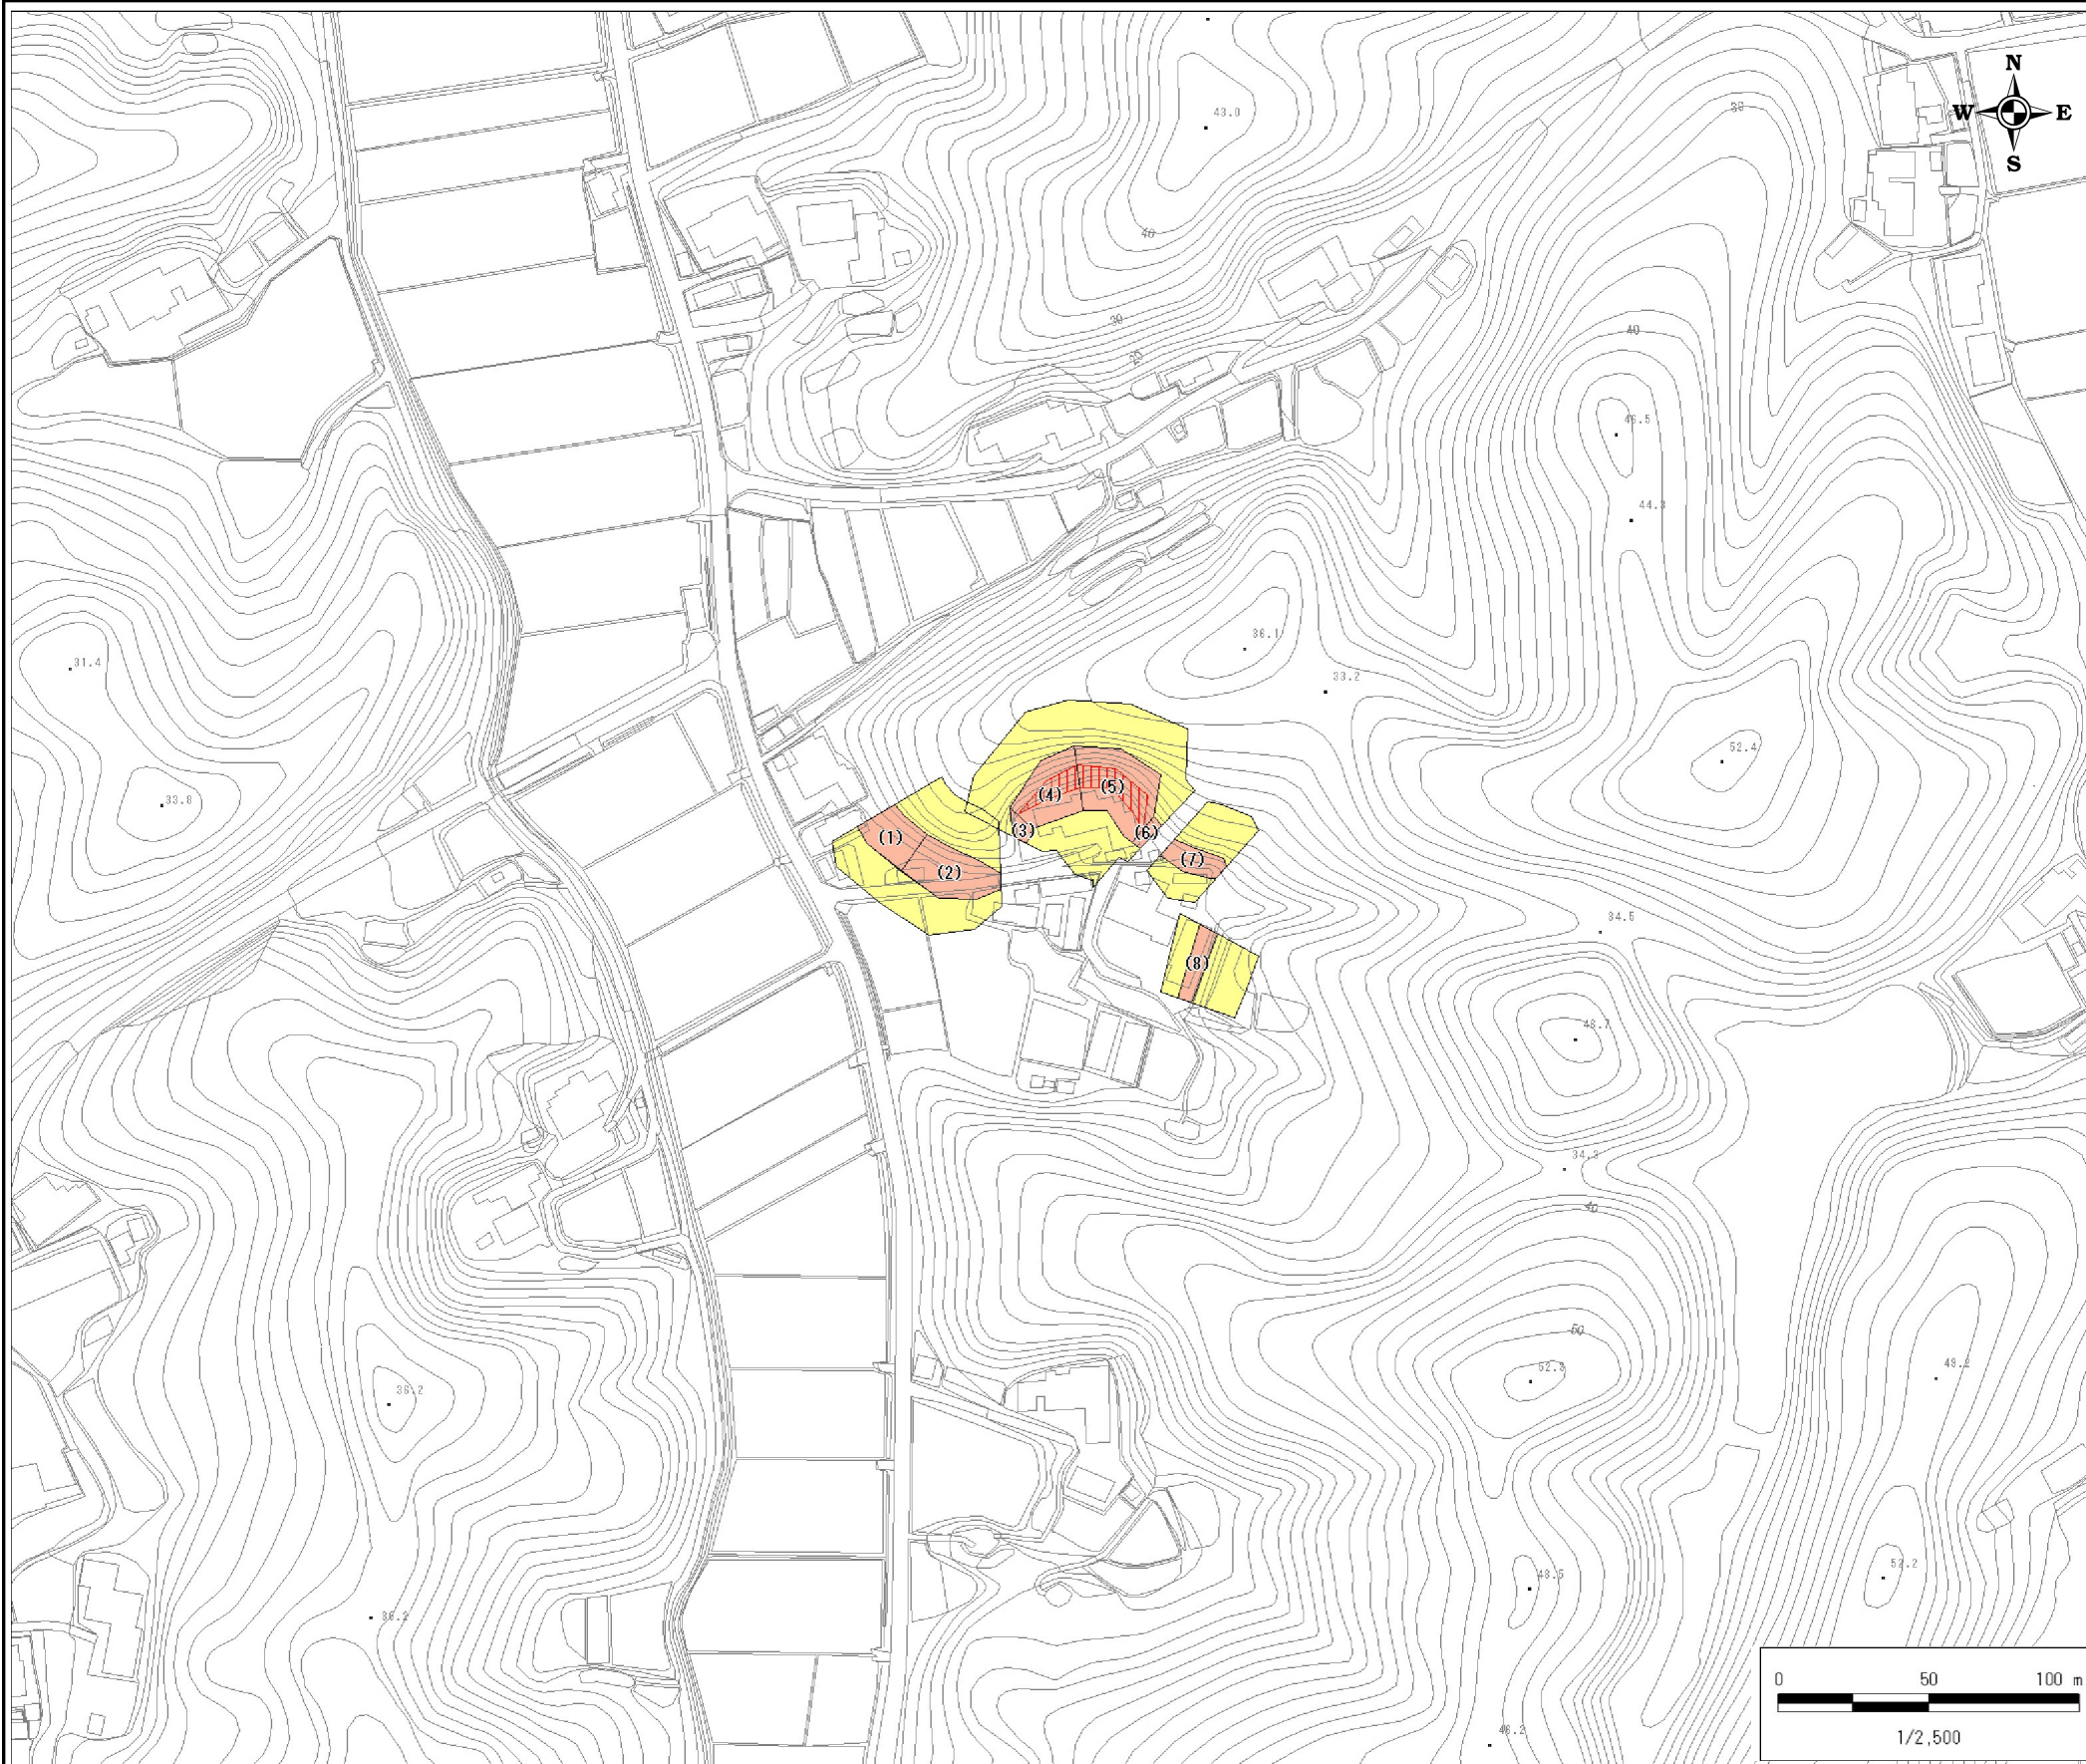
縮尺: 1/2,500

土砂災害警戒区域
	土砂災害特別警戒区域 ((数字)は区分番号)
	移動による力が100kN/mを超える区域
	堆積高が3mを超える区域
	それ以外の区域

道路区域は除く

(A) 移動による力が100kN/m<sup>2</sup>を超える区域の移動の力の最大値(kN/m<sup>2</sup>)  
 (B) (A)が当該建築物に作用する場合の土石等の高さ(m)  
 (C) 移動による力が100kN/m<sup>2</sup>以下の区域の移動の力の最大値(kN/m<sup>2</sup>)  
 (D) (C)が当該建築物に作用する場合の土石等の高さ(m)

(E) 堆積高が3mを超える区域の堆積の力の最大値(kN/m<sup>2</sup>)  
 (F) (E)が当該建築物に作用する場合の土石等の高さ(m)  
 (G) 堆積高が3m以下の区域の堆積の力の最大値(kN/m<sup>2</sup>)  
 (H) (G)が当該建築物に作用する場合の土石等の高さ(m)

1. 下記の各数値は移動の力及び堆積高により区分された区域内の最大値を示している。  
 2. 土砂災害特別警戒区域内における居室を有する建築物の構造方法を求めるにあたり、より詳細な数値が必要な場合は当該県土整備事務所に備え付けの区域調書から算定することができる。

区分番号	斜面下端より下方の土石等の力の大きさ								急傾斜地内の土石等の力の大きさ								備考
	(A)	(B)	(C)	(D)	(E)	(F)	(G)	(H)	(A)	(B)	(C)	(D)	(E)	(F)	(G)	(H)	
( 1 )	-	-	96.8	1.0	-	-	11.2	2.2	-	-	96.8	1.0	-	-	11.2	2.2	
( 2 )	-	-	96.8	1.0	-	-	11.2	2.2	-	-	96.8	1.0	-	-	11.2	2.2	
( 3 )	-	-	85.3	1.0	-	-	9.7	1.9	-	-	85.3	1.0	-	-	9.7	1.9	
( 4 )	121.7	1.0	98.9	1.0	-	-	12.1	2.4	121.7	1.0	98.2	1.0	-	-	12.1	2.4	
( 5 )	121.7	1.0	99.6	1.0	-	-	12.7	2.5	121.7	1.0	98.2	1.0	-	-	12.7	2.5	
( 6 )	-	-	67.9	1.0	-	-	9.2	1.8	-	-	67.9	1.0	-	-	9.2	1.8	
( 7 )	-	-	86.7	1.0	-	-	8.9	1.8	-	-	86.7	1.0	-	-	8.9	1.8	
( 8 )	-	-	67.7	1.0	-	-	9.9	2.0	-	-	67.7	1.0	-	-	9.9	2.0
