土砂災害警戒区域・土砂災害特別警戒区域 区域図

自然現象の種類	急傾斜地の崩壊
基礎調査番号	132401A661101057
箇所名	羽根東D
所在地	出雲市斐川町三絡

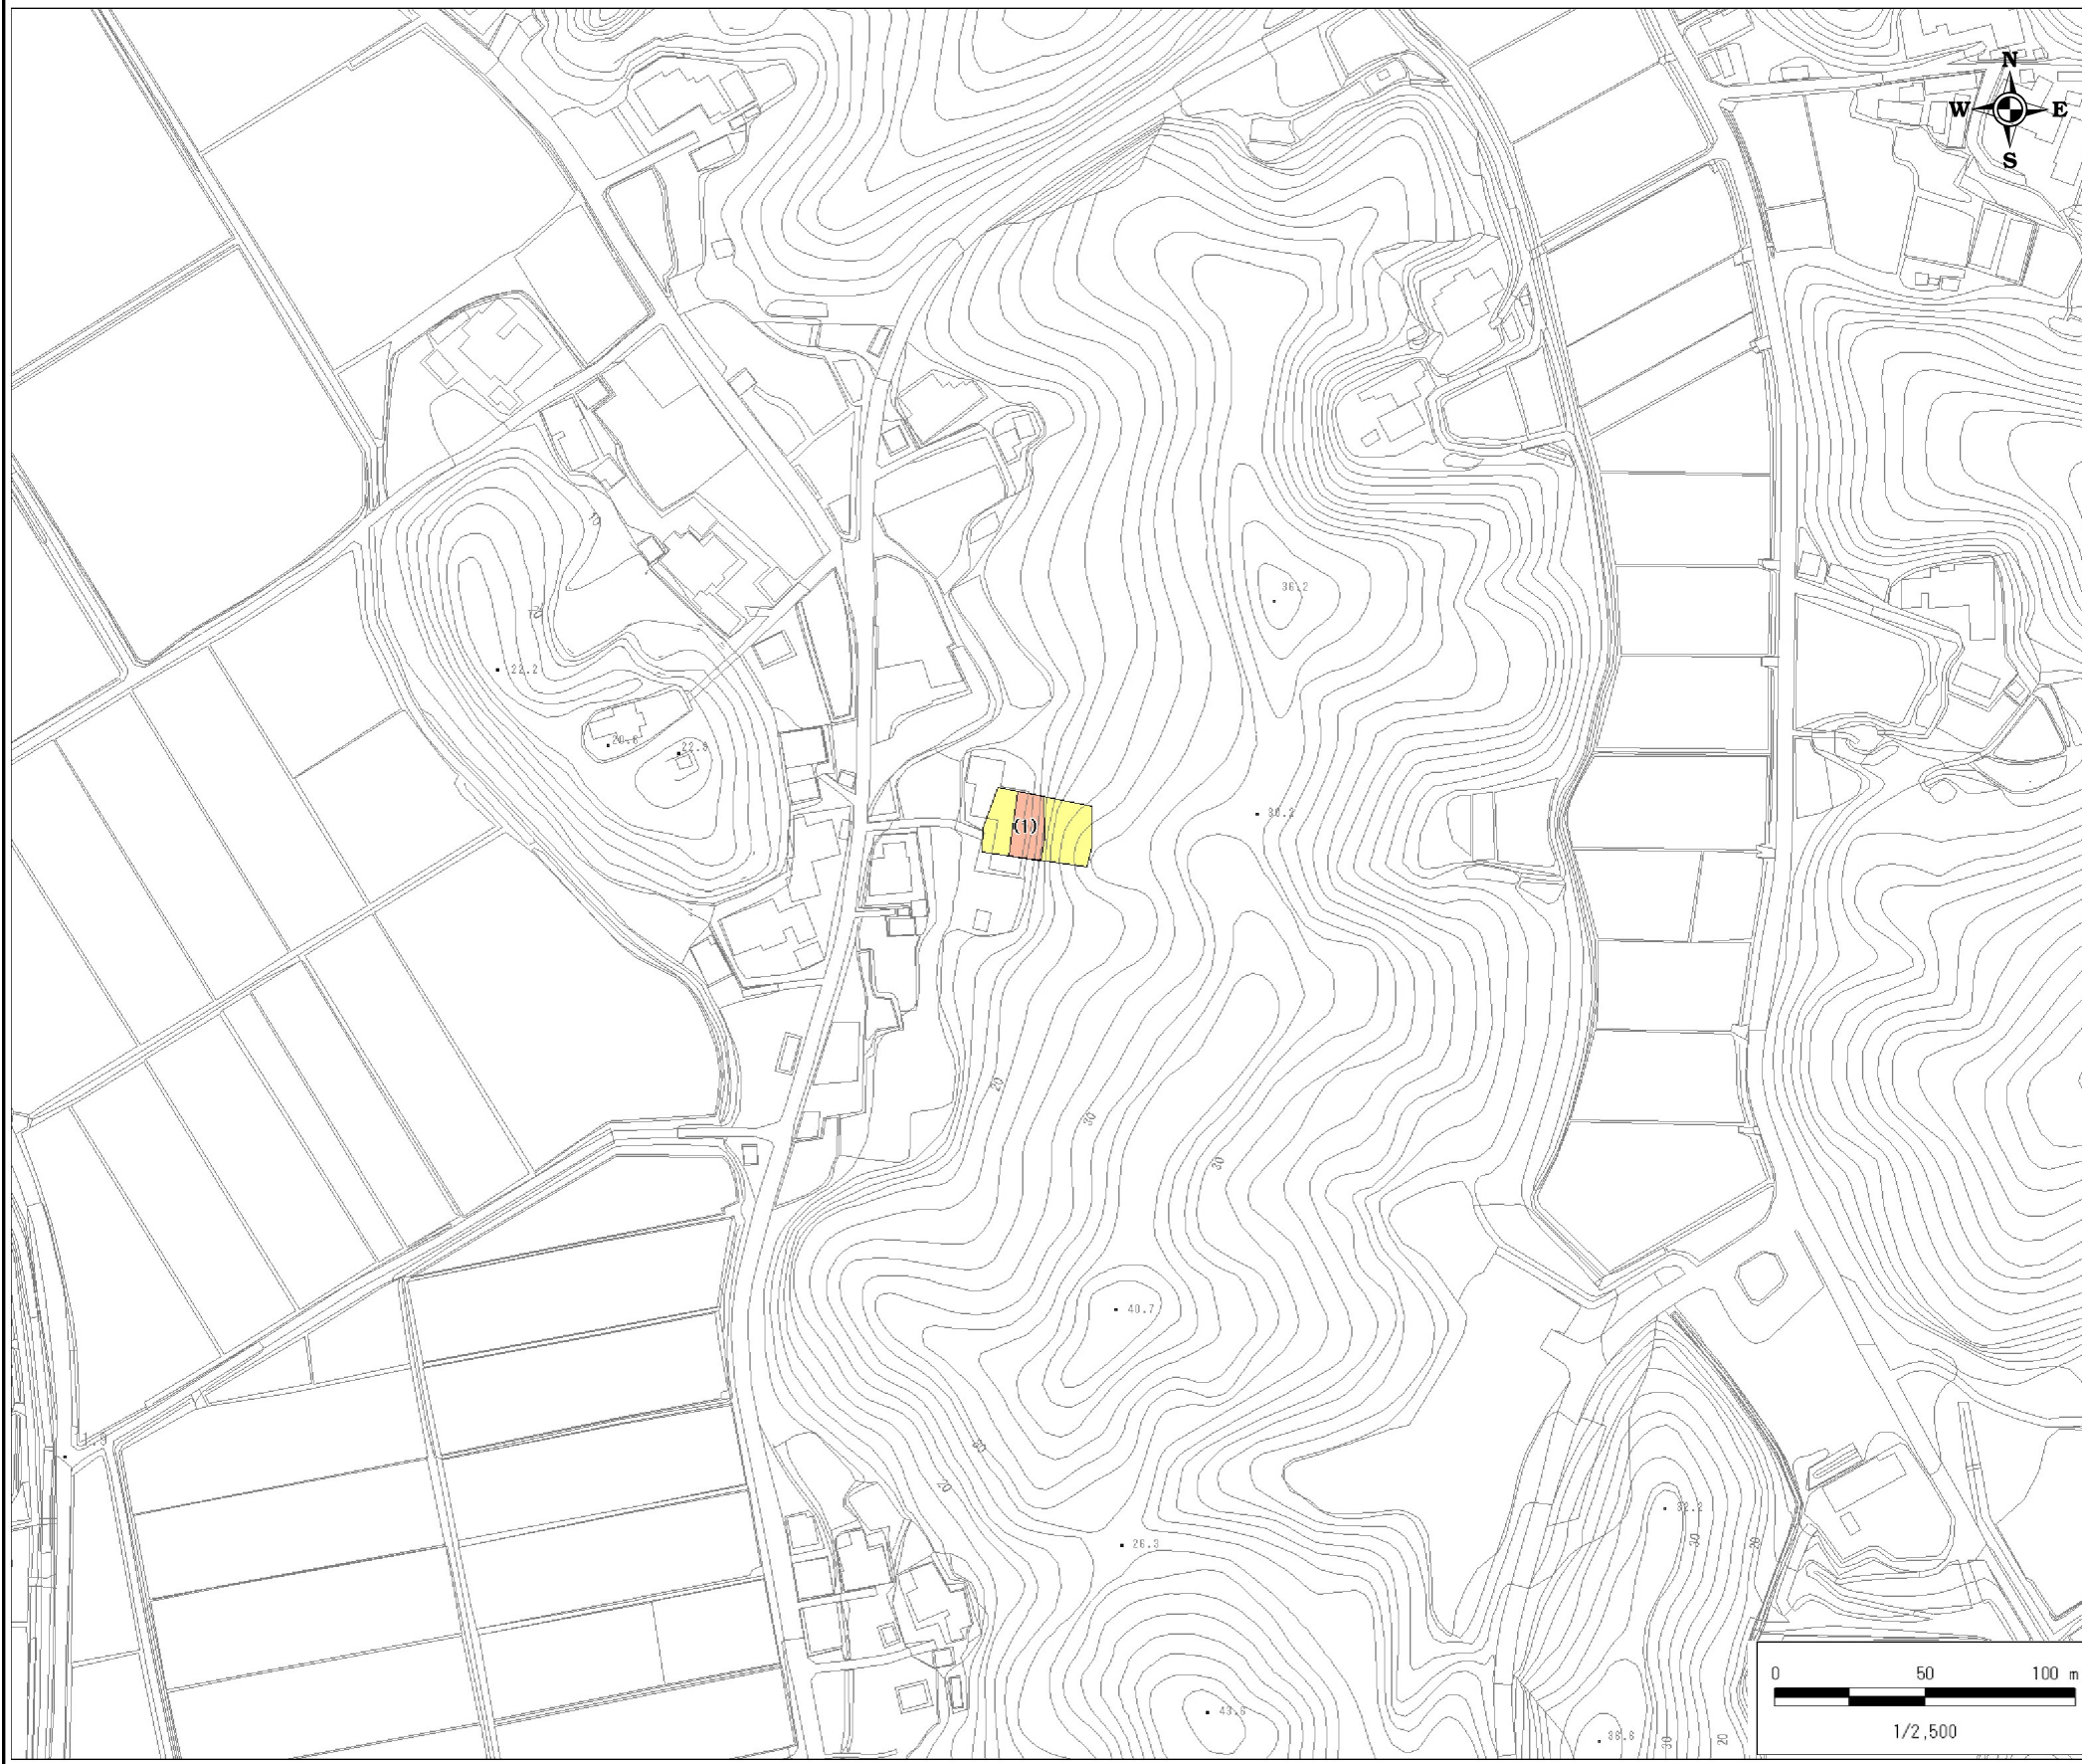
縮尺: 1/2,500

土砂災害警戒区域
	土砂災害特別警戒区域 ((数字)は区分番号)
	移動による力が100kN/mを超える区域
	堆積高が3mを超える区域
	それ以外の区域
