土砂災害警戒区域・土砂災害特別警戒区域 区域図

自然現象の種類	急傾斜地の崩壊
基礎調査番号	132404A661101023
箇所名	常楽寺西下B
所在地	出雲市湖陵町常楽寺

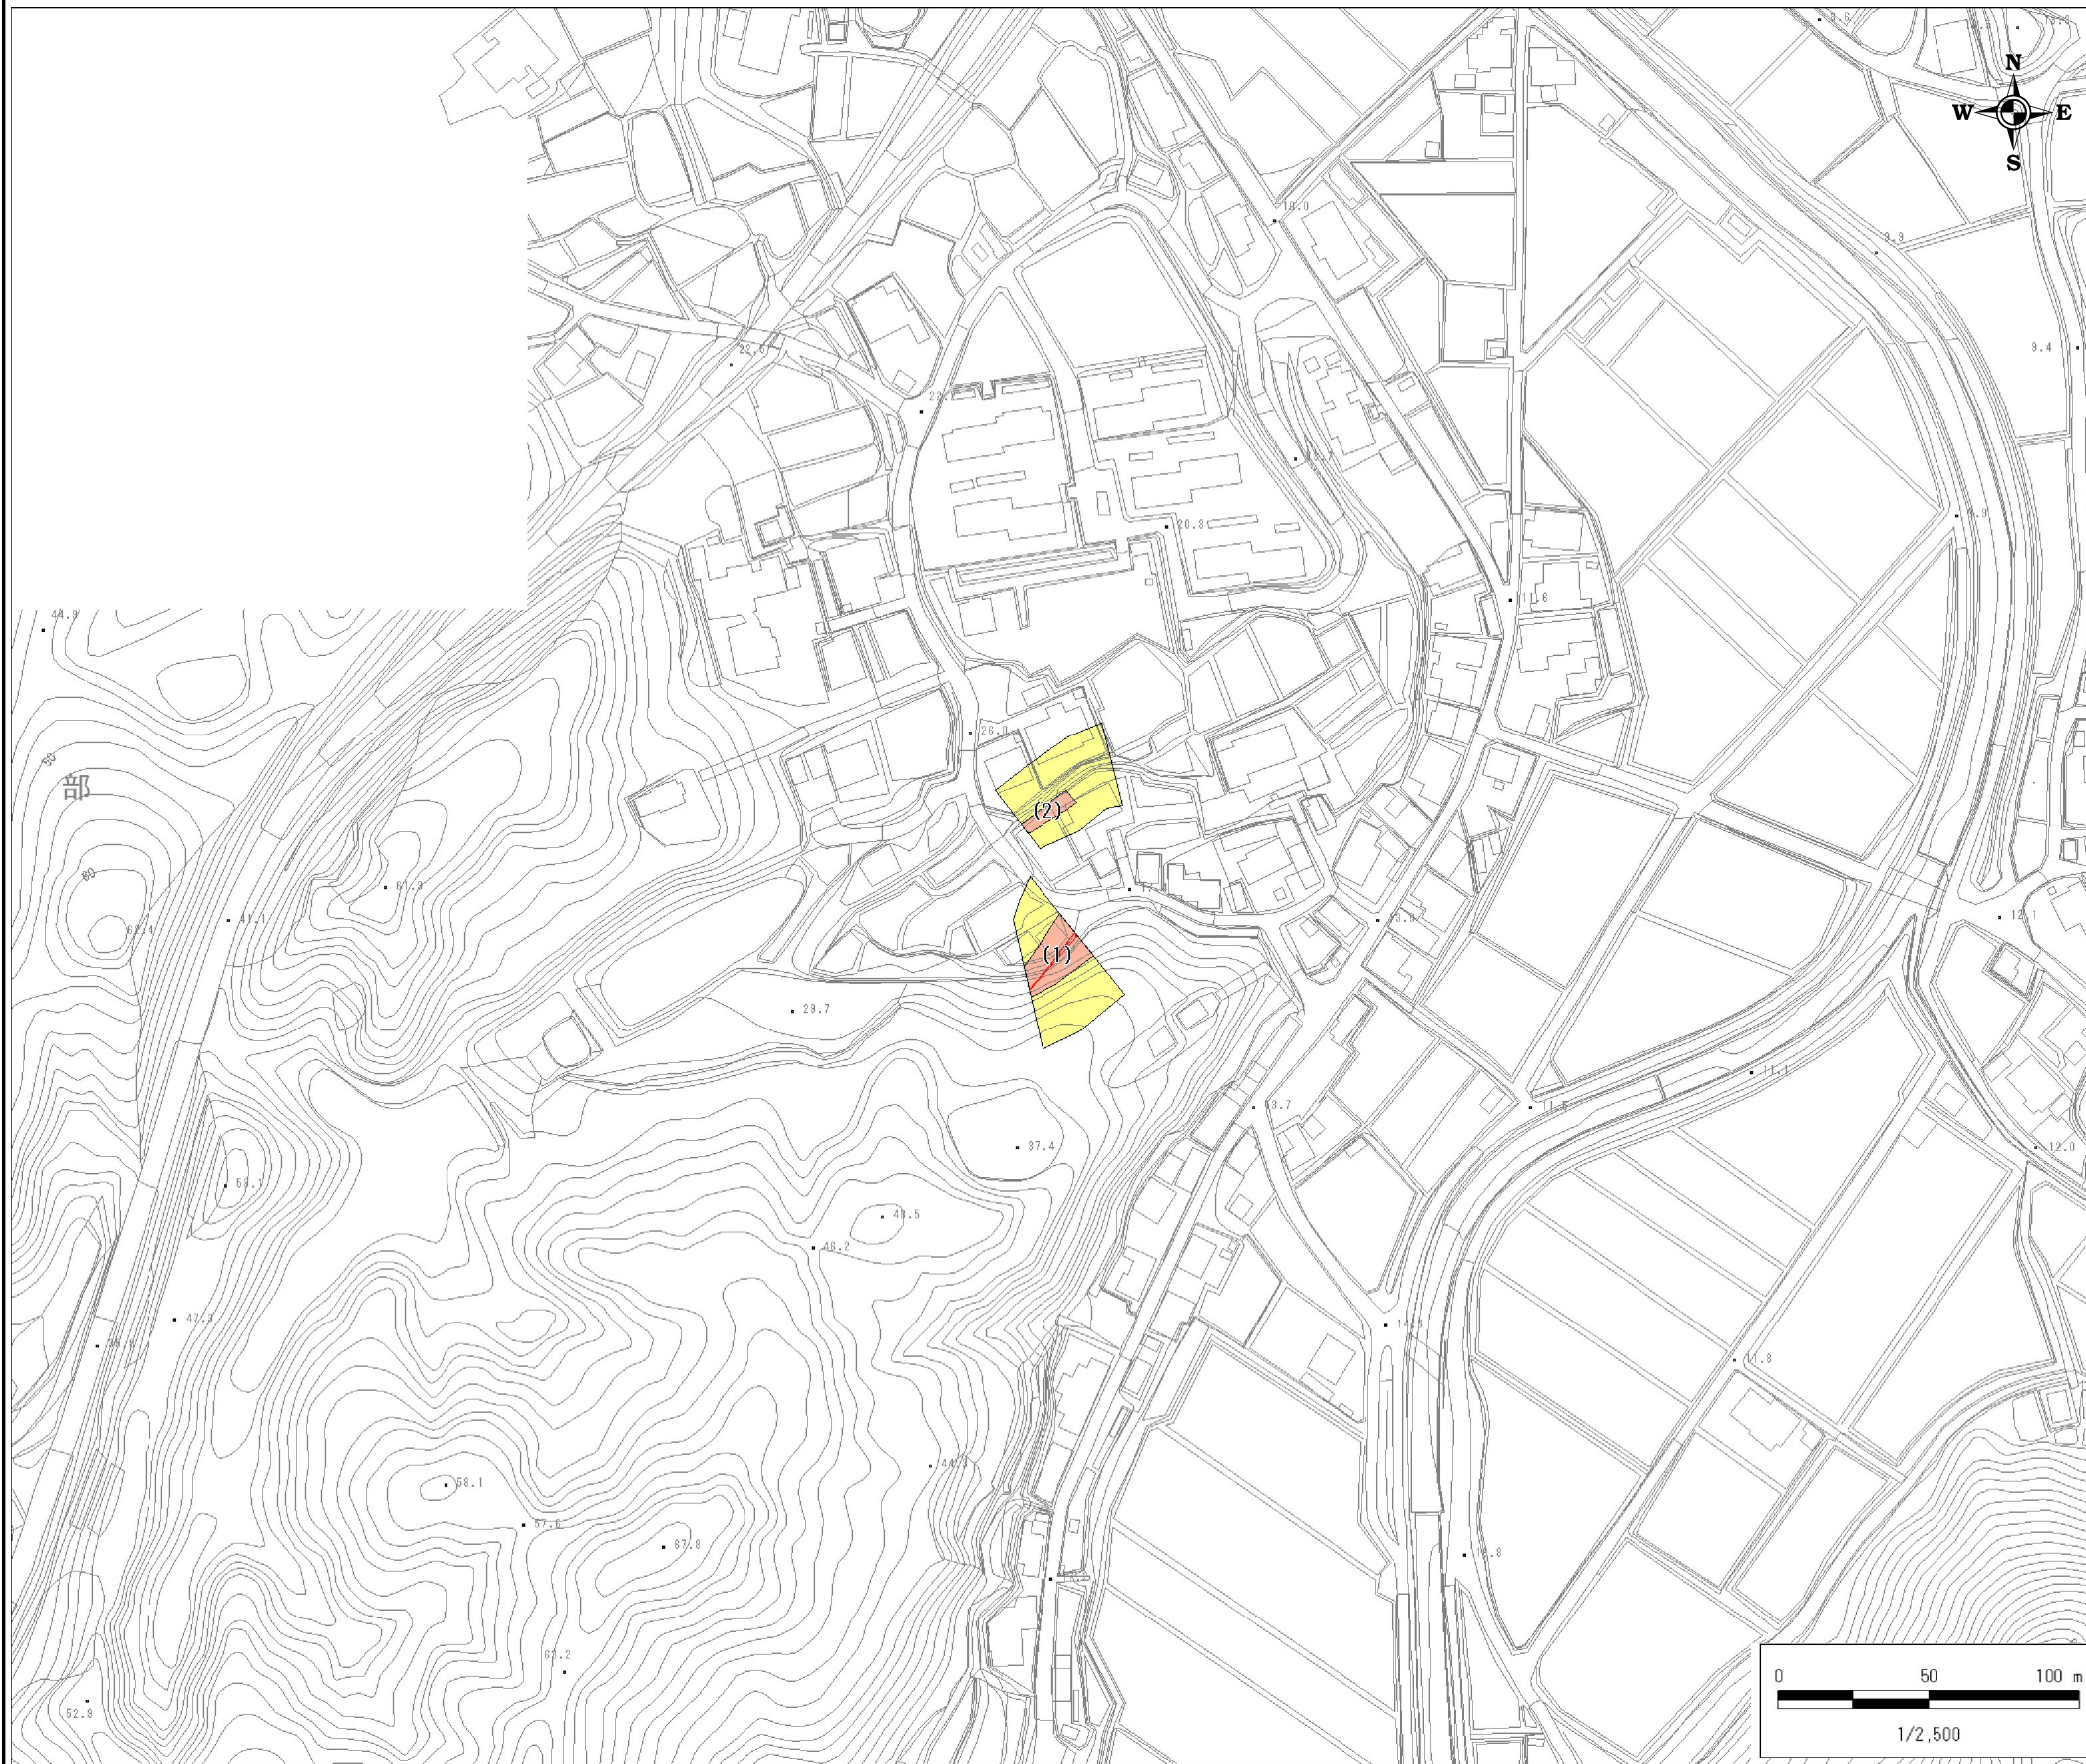
縮尺: 1/2,500

土砂災害警戒区域
	土砂災害特別警戒区域 ((数字)は区分番号)
	移動による力が100kN/mを超える区域
	堆積高が3mを超える区域
	それ以外の区域

区分番号	斜面下端より下方の土石等の力の大きさ								急傾斜地内の土石等の力の大きさ								備考
	(A)	(B)	(C)	(D)	(E)	(F)	(G)	(H)	(A)	(B)	(C)	(D)	(E)	(F)	(G)	(H)	
(1)	108.3	1.0	99.6	1.0	-	-	11.2	2.2	108.3	1.0	96.9	1.0	-	-	11.2	2.2	
(2)	-	-	51.3	1.0	-	-	11.1	2.2	-	-	51.3	1.0	-	-	11.1	2.2
