土砂災害警戒区域・土砂災害特別警戒区域 区域図

自然現象の種類	急傾斜地の崩壊
基礎調査番号	132204A661111022
箇所名	大峯破A
所在地	益田市 薄原町

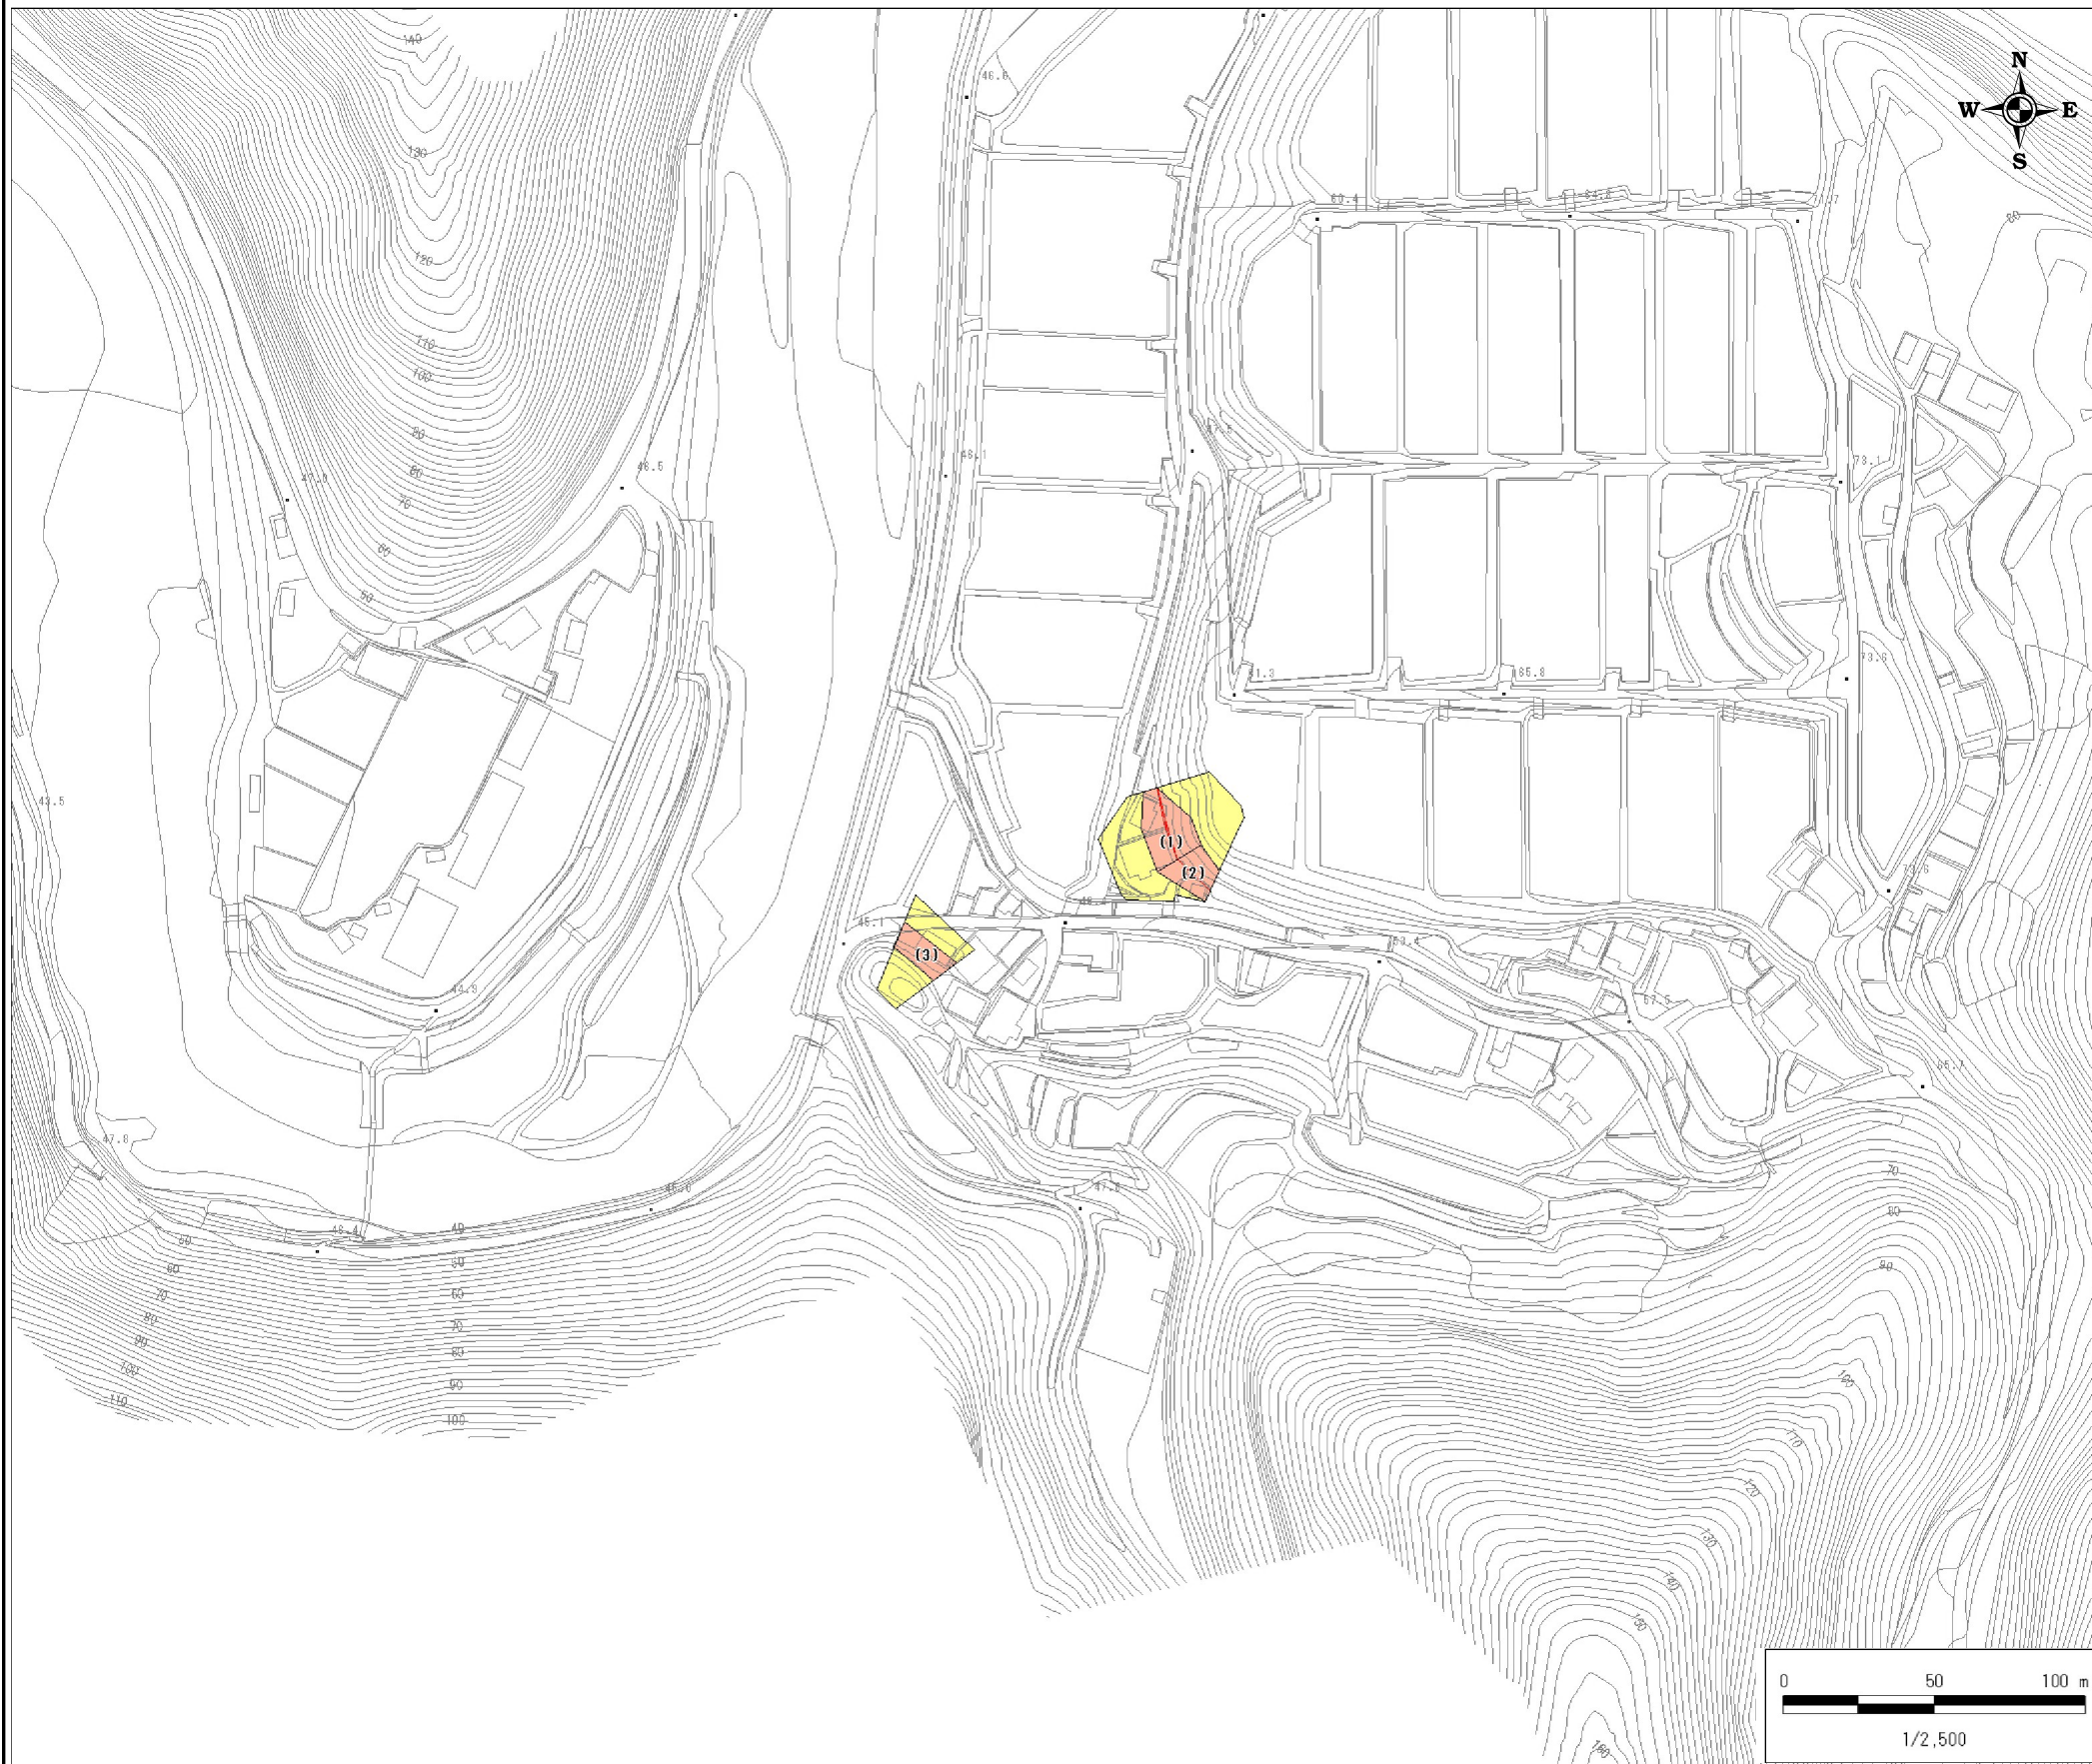
土砂災害警戒区域
	土砂災害特別警戒区域 ((数字)は区分番号)
	移動による力が100kN/mを超える区域
	堆積高が3mを超える区域
	それ以外の区域

区分番号	斜面下端より下方の土石等の力の大きさ								急傾斜地内の土石等の力の大きさ								備考
	(A)	(B)	(C)	(D)	(E)	(F)	(G)	(H)	(A)	(B)	(C)	(D)	(E)	(F)	(G)	(H)	
(1)	104.1	1.0	99.7	1.0	-	-	10.7	2.1	104.1	1.0	96.5	1.0	-	-	10.7	2.1	
(2)	104.5	1.0	99.5	1.0	-	-	10.8	2.1	104.5	1.0	96.7	1.0	-	-	10.8	2.1	
(3)	-	-	77.7	1.0	-	-	9.9	2.0	-	-	77.7	1.0	-	-	9.9	2.0
