土砂災害警戒区域・土砂災害特別警戒区域 区域図

自然現象の種類	急傾斜地の崩壊
基礎調査番号	132204A661110057
箇所名	安富B
所在地	益田市 安富町

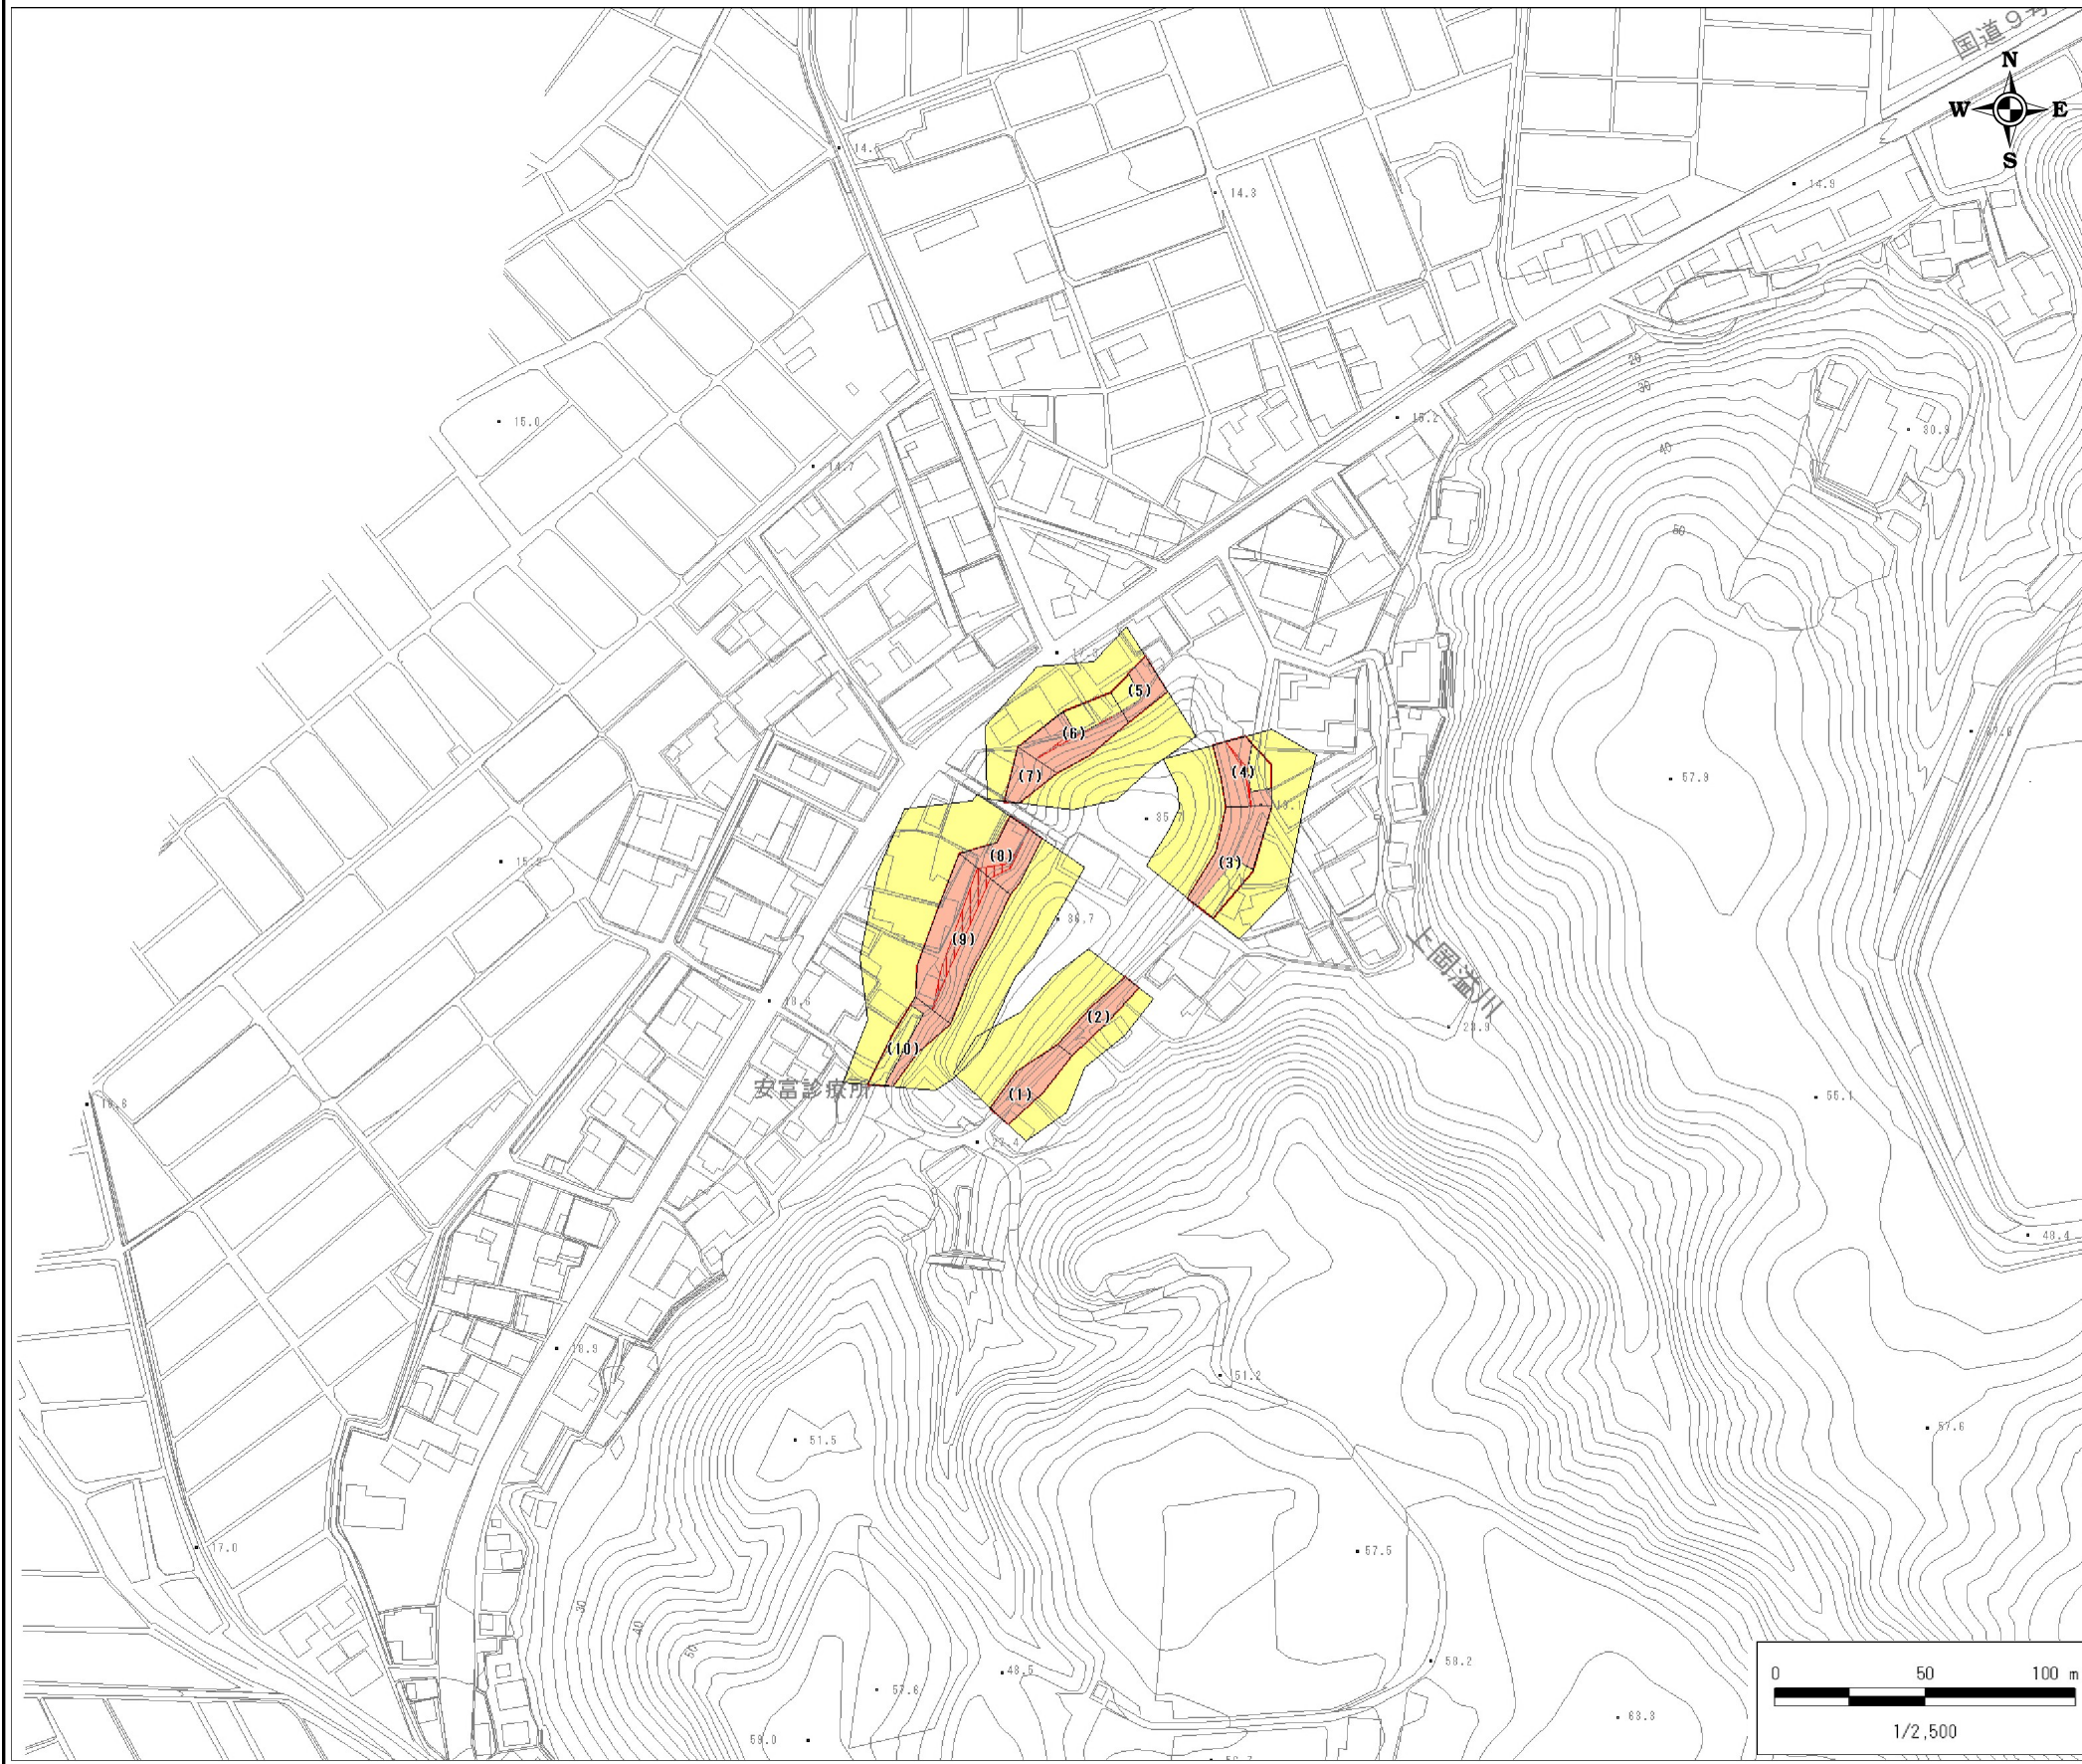
縮尺: 1/2,500

土砂災害警戒区域
	土砂災害特別警戒区域 ((数字)は区分番号)
	移動による力が100kN/m ² を超える区域
	堆積高が3mを超える区域
	それ以外の区域

区分番号	斜面下端より下方の土石等の力の大きさ								急傾斜地内の土石等の力の大きさ								備考
	(A)	(B)	(C)	(D)	(E)	(F)	(G)	(H)	(A)	(B)	(C)	(D)	(E)	(F)	(G)	(H)	
(1)	-	-	89.1	1.0	-	-	9.2	1.8	-	-	89.1	1.0	-	-	9.2	1.8	
(2)	-	-	71.0	1.0	-	-	9.6	1.9	-	-	71.0	1.0	-	-	9.6	1.9	
(3)	-	-	98.8	1.0	-	-	9.0	1.8	-	-	98.8	1.0	-	-	9.0	1.8	
(4)	105.3	1.0	99.4	1.0	-	-	11.5	2.3	105.3	1.0	96.1	1.0	-	-	11.5	2.3	
(5)	-	-	92.3	1.0	-	-	9.3	1.8	-	-	92.3	1.0	-	-	9.3	1.8	
(6)	112.1	1.0	98.6	1.0	-	-	11.2	2.2	112.1	1.0	96.8	1.0	-	-	11.2	2.2	
(7)	-	-	90.9	1.0	-	-	9.9	2.0	-	-	90.9	1.0	-	-	9.9	2.0	
(8)	124.8	1.0	99.2	1.0	-	-	11.7	2.3	124.8	1.0	98.5	1.0	-	-	11.7	2.3	
(9)	125.5	1.0	100.0	1.0	-	-	13.7	2.7	125.5	1.0	97.2	1.0	-	-	13.7	2.7	
(10)	-	-	93.5	1.0	-	-	13.7	2.7	-	-	93.5	1.0	-	-	13.7	2.7
