土砂災害警戒区域・土砂災害特別警戒区域 区域図

自然現象の種類	急傾斜地の崩壊
基礎調査番号	132305A661101077
箇所名	桑下B
所在地	松江市八雲町西岩坂

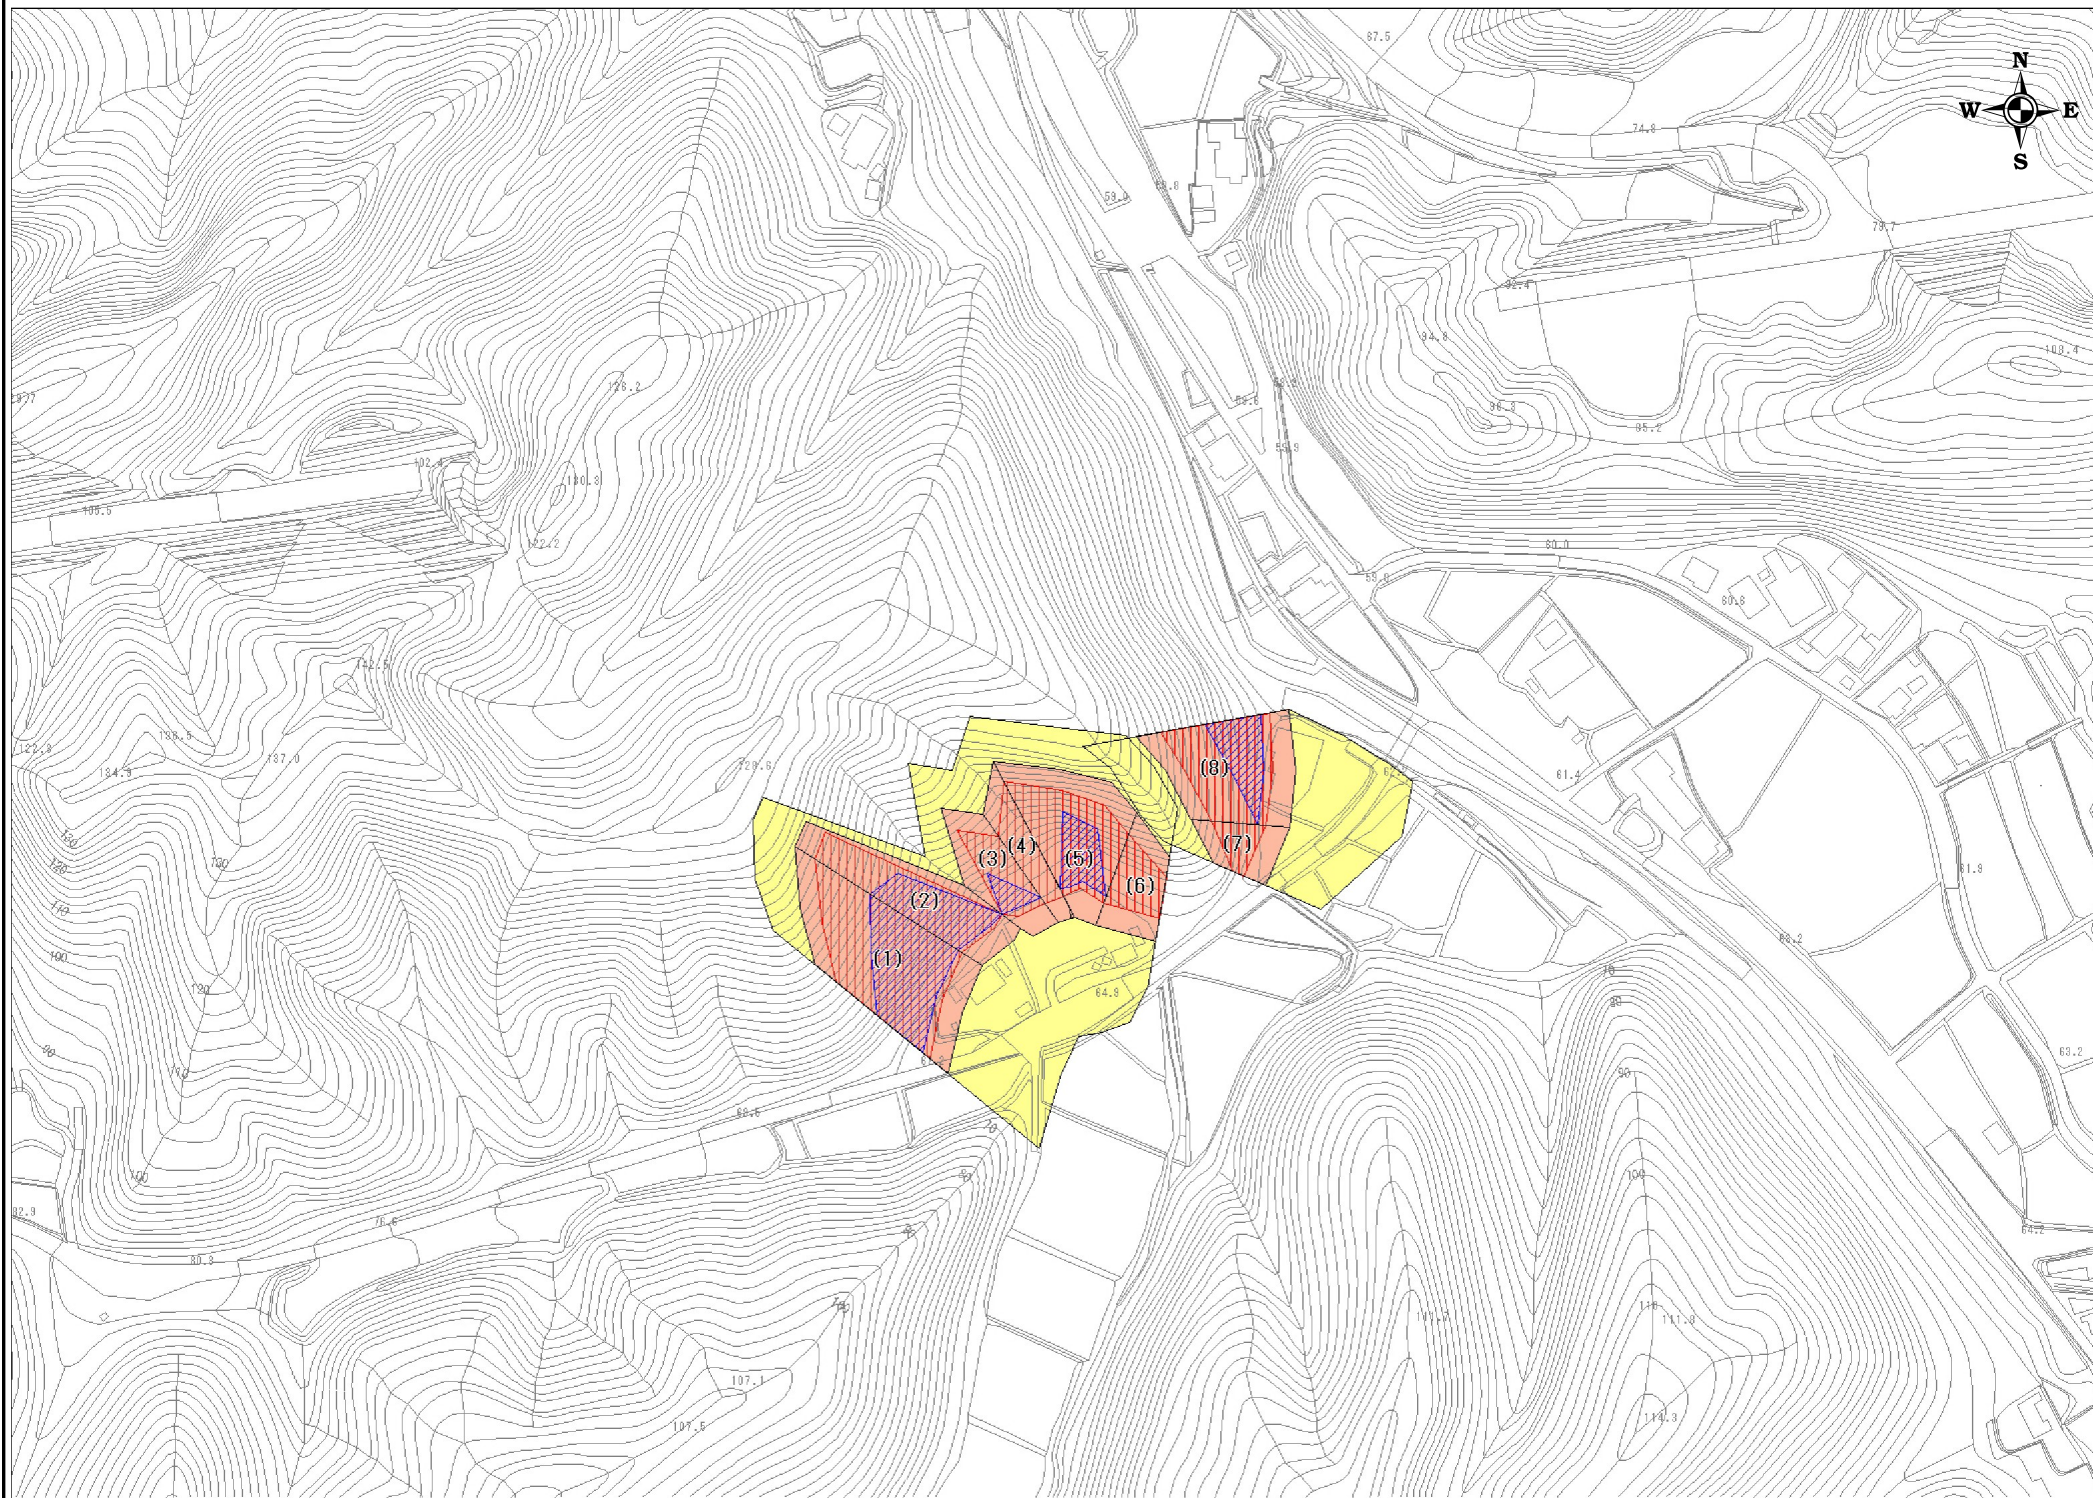
- 土砂災害警戒区域
 - 土砂災害特別警戒区域 ((数字)は区分番号)
 - 移動による力が100kN/m²を超える区域
 - 堆積高が3mを超える区域
 - それ以外の区域
- 道路区域は除く

土石等の力の大きさ一覧表

区分番号	斜面下端より下方の土石等の力の大きさ								急傾斜地内の土石等の力の大きさ								備考
	(A)	(B)	(C)	(D)	(E)	(F)	(G)	(H)	(A)	(B)	(C)	(D)	(E)	(F)	(G)	(H)	
(1)	158.9	1.0	100.0	1.0	20.2	4.0	15.1	3.0	158.7	1.0	96.9	1.0	18.3	3.6	13.7	2.7	
(2)	158.9	1.0	99.1	1.0	20.2	4.0	15.2	3.0	158.7	1.0	96.9	1.0	18.3	3.6	15.1	3.0	
(3)	149.0	1.0	99.7	1.0	15.2	3.0	14.9	3.0	148.1	1.0	96.8	1.0	15.2	3.0	13.5	2.7	
(4)	149.0	1.0	99.7	1.0	15.6	3.1	15.1	3.0	148.1	1.0	96.7	1.0	-	-	15.1	3.0	
(5)	149.1	1.0	100.0	1.0	18.5	3.7	15.2	3.0	148.1	1.0	98.5	1.0	17.9	3.6	15.2	3.0	
(6)	139.1	1.0	100.0	1.0	-	-	15.0	3.0	136.7	1.0	98.5	1.0	-	-	15.0	3.0	
(7)	144.4	1.0	99.1	1.0	-	-	14.6	2.9	142.9	1.0	96.8	1.0	-	-	14.6	2.9	
(8)	157.1	1.0	99.6	1.0	16.6	3.3	15.2	3.0	156.6	1.0	96.3	1.0	16.6	3.3	14.6	2.9
