土砂災害警戒区域・土砂災害特別警戒区域 区域図

自然現象の種類	急傾斜地の崩壊
基礎調査番号	132306A661101118
箇所名	柳井E
所在地	松江市玉湯町林

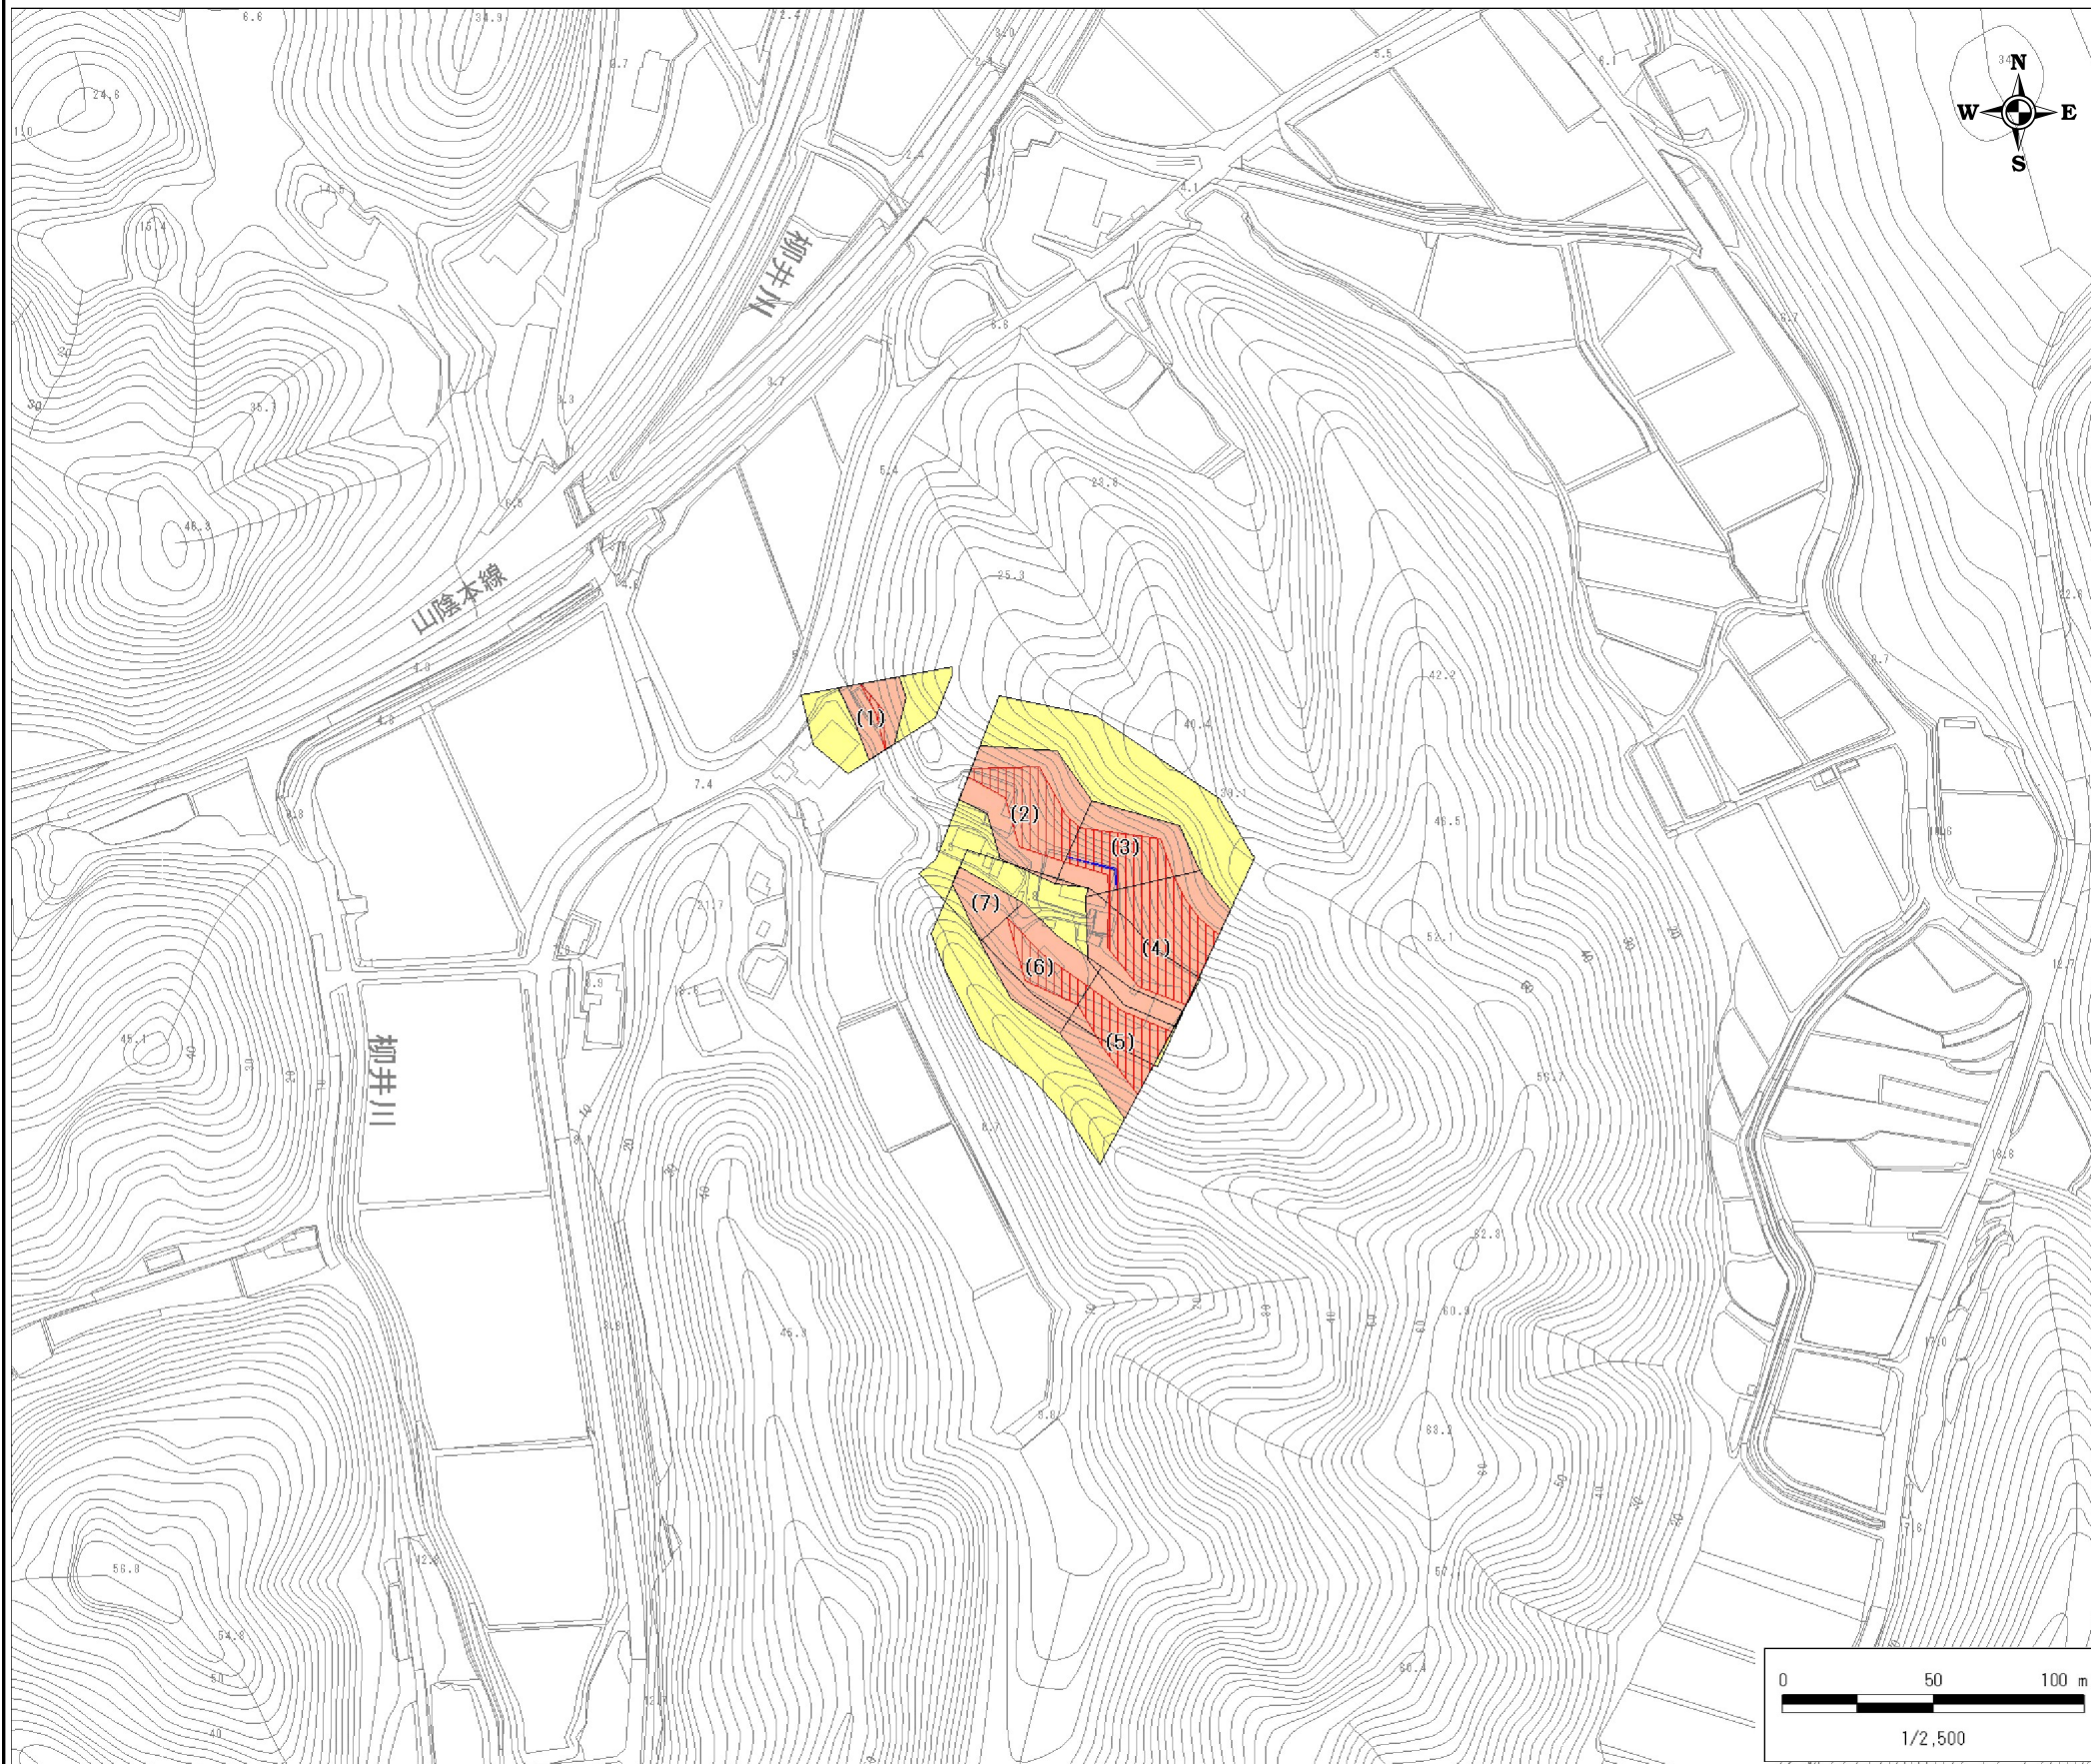
- 土砂災害警戒区域
 - 土砂災害特別警戒区域 ((数字)は区分番号)
 - 移動による力が100kN/m²を超える区域
 - 堆積高が3mを超える区域
 - それ以外の区域
- 道路区域は除く

区分番号	斜面下端より下方の土石等の力の大きさ								急傾斜地内の土石等の力の大きさ								備考
	(A)	(B)	(C)	(D)	(E)	(F)	(G)	(H)	(A)	(B)	(C)	(D)	(E)	(F)	(G)	(H)	
(1)	105.5	1.0	99.6	1.0	-	-	10.7	2.1	101.8	1.0	96.3	1.0	-	-	10.7	2.1	
(2)	136.4	1.0	99.9	1.0	-	-	13.8	2.7	136.2	1.0	96.9	1.0	-	-	13.8	2.7	
(3)	147.7	1.0	100.0	1.0	15.8	3.1	15.0	3.0	146.8	1.0	96.6	1.0	15.8	3.1	15.0	3.0	
(4)	144.5	1.0	100.0	1.0	-	-	15.0	3.0	144.1	1.0	96.6	1.0	-	-	15.0	3.0	
(5)	118.4	1.0	99.9	1.0	-	-	11.4	2.3	117.8	1.0	98.5	1.0	-	-	11.4	2.3	
(6)	116.9	1.0	99.0	1.0	-	-	10.9	2.2	116.6	1.0	98.5	1.0	-	-	10.9	2.2	
(7)	-	-	92.4	1.0	-	-	9.7	1.9	-	-	86.6	1.0	-	-	9.7	1.9
