自然現象の種類	急傾斜地の崩壊							
基礎調査番号	132422A661126016							
箇所名	鈩A							
所在地	大田市 仁摩町宅野

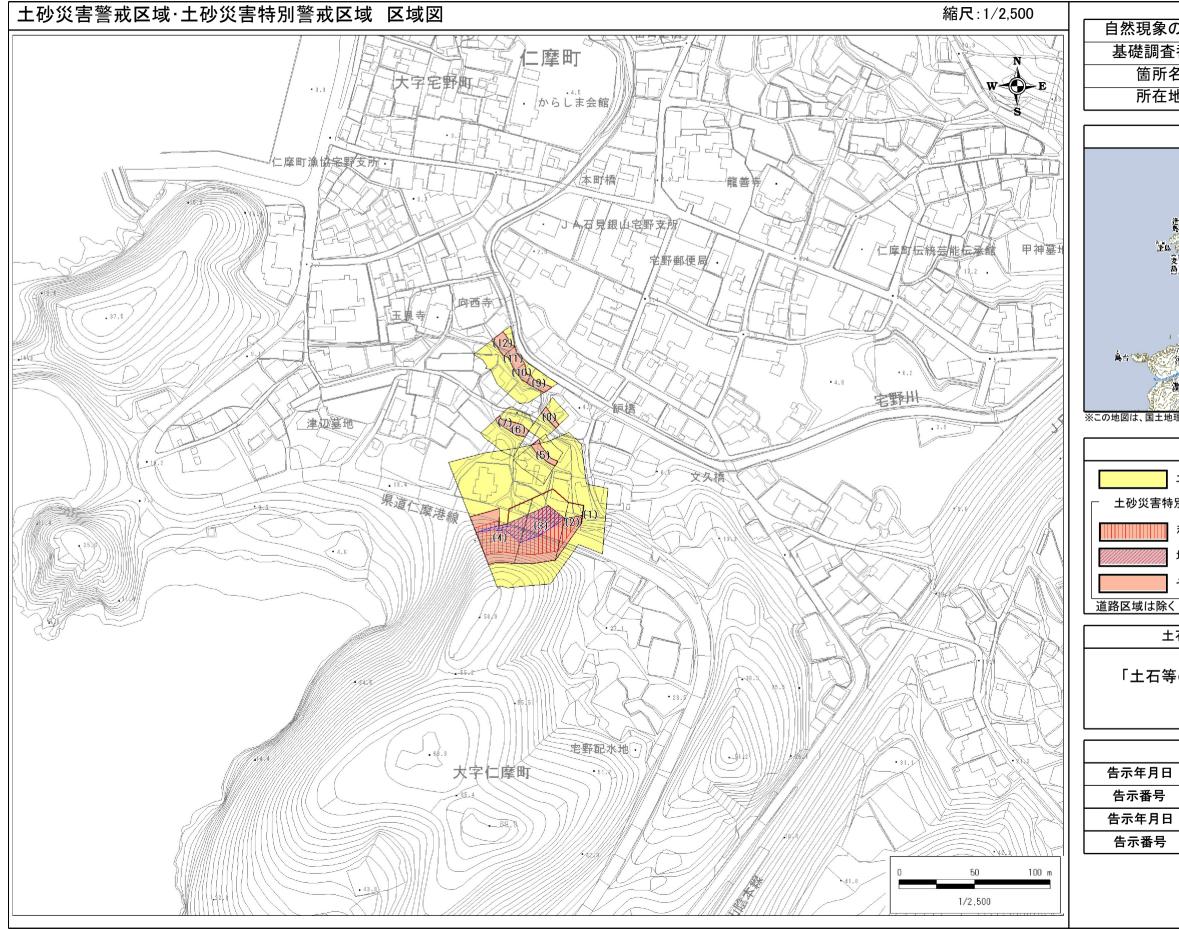
土石等の力の大きさの表示

「土石等の力の大きさ一覧表」参照
