土砂災害警戒区域・土砂災害特別警戒区域 区域図

自然現象の種類	急傾斜地の崩壊
基礎調査番号	132207A661114059
箇所名	長瀬A
所在地	江津市 跡市町

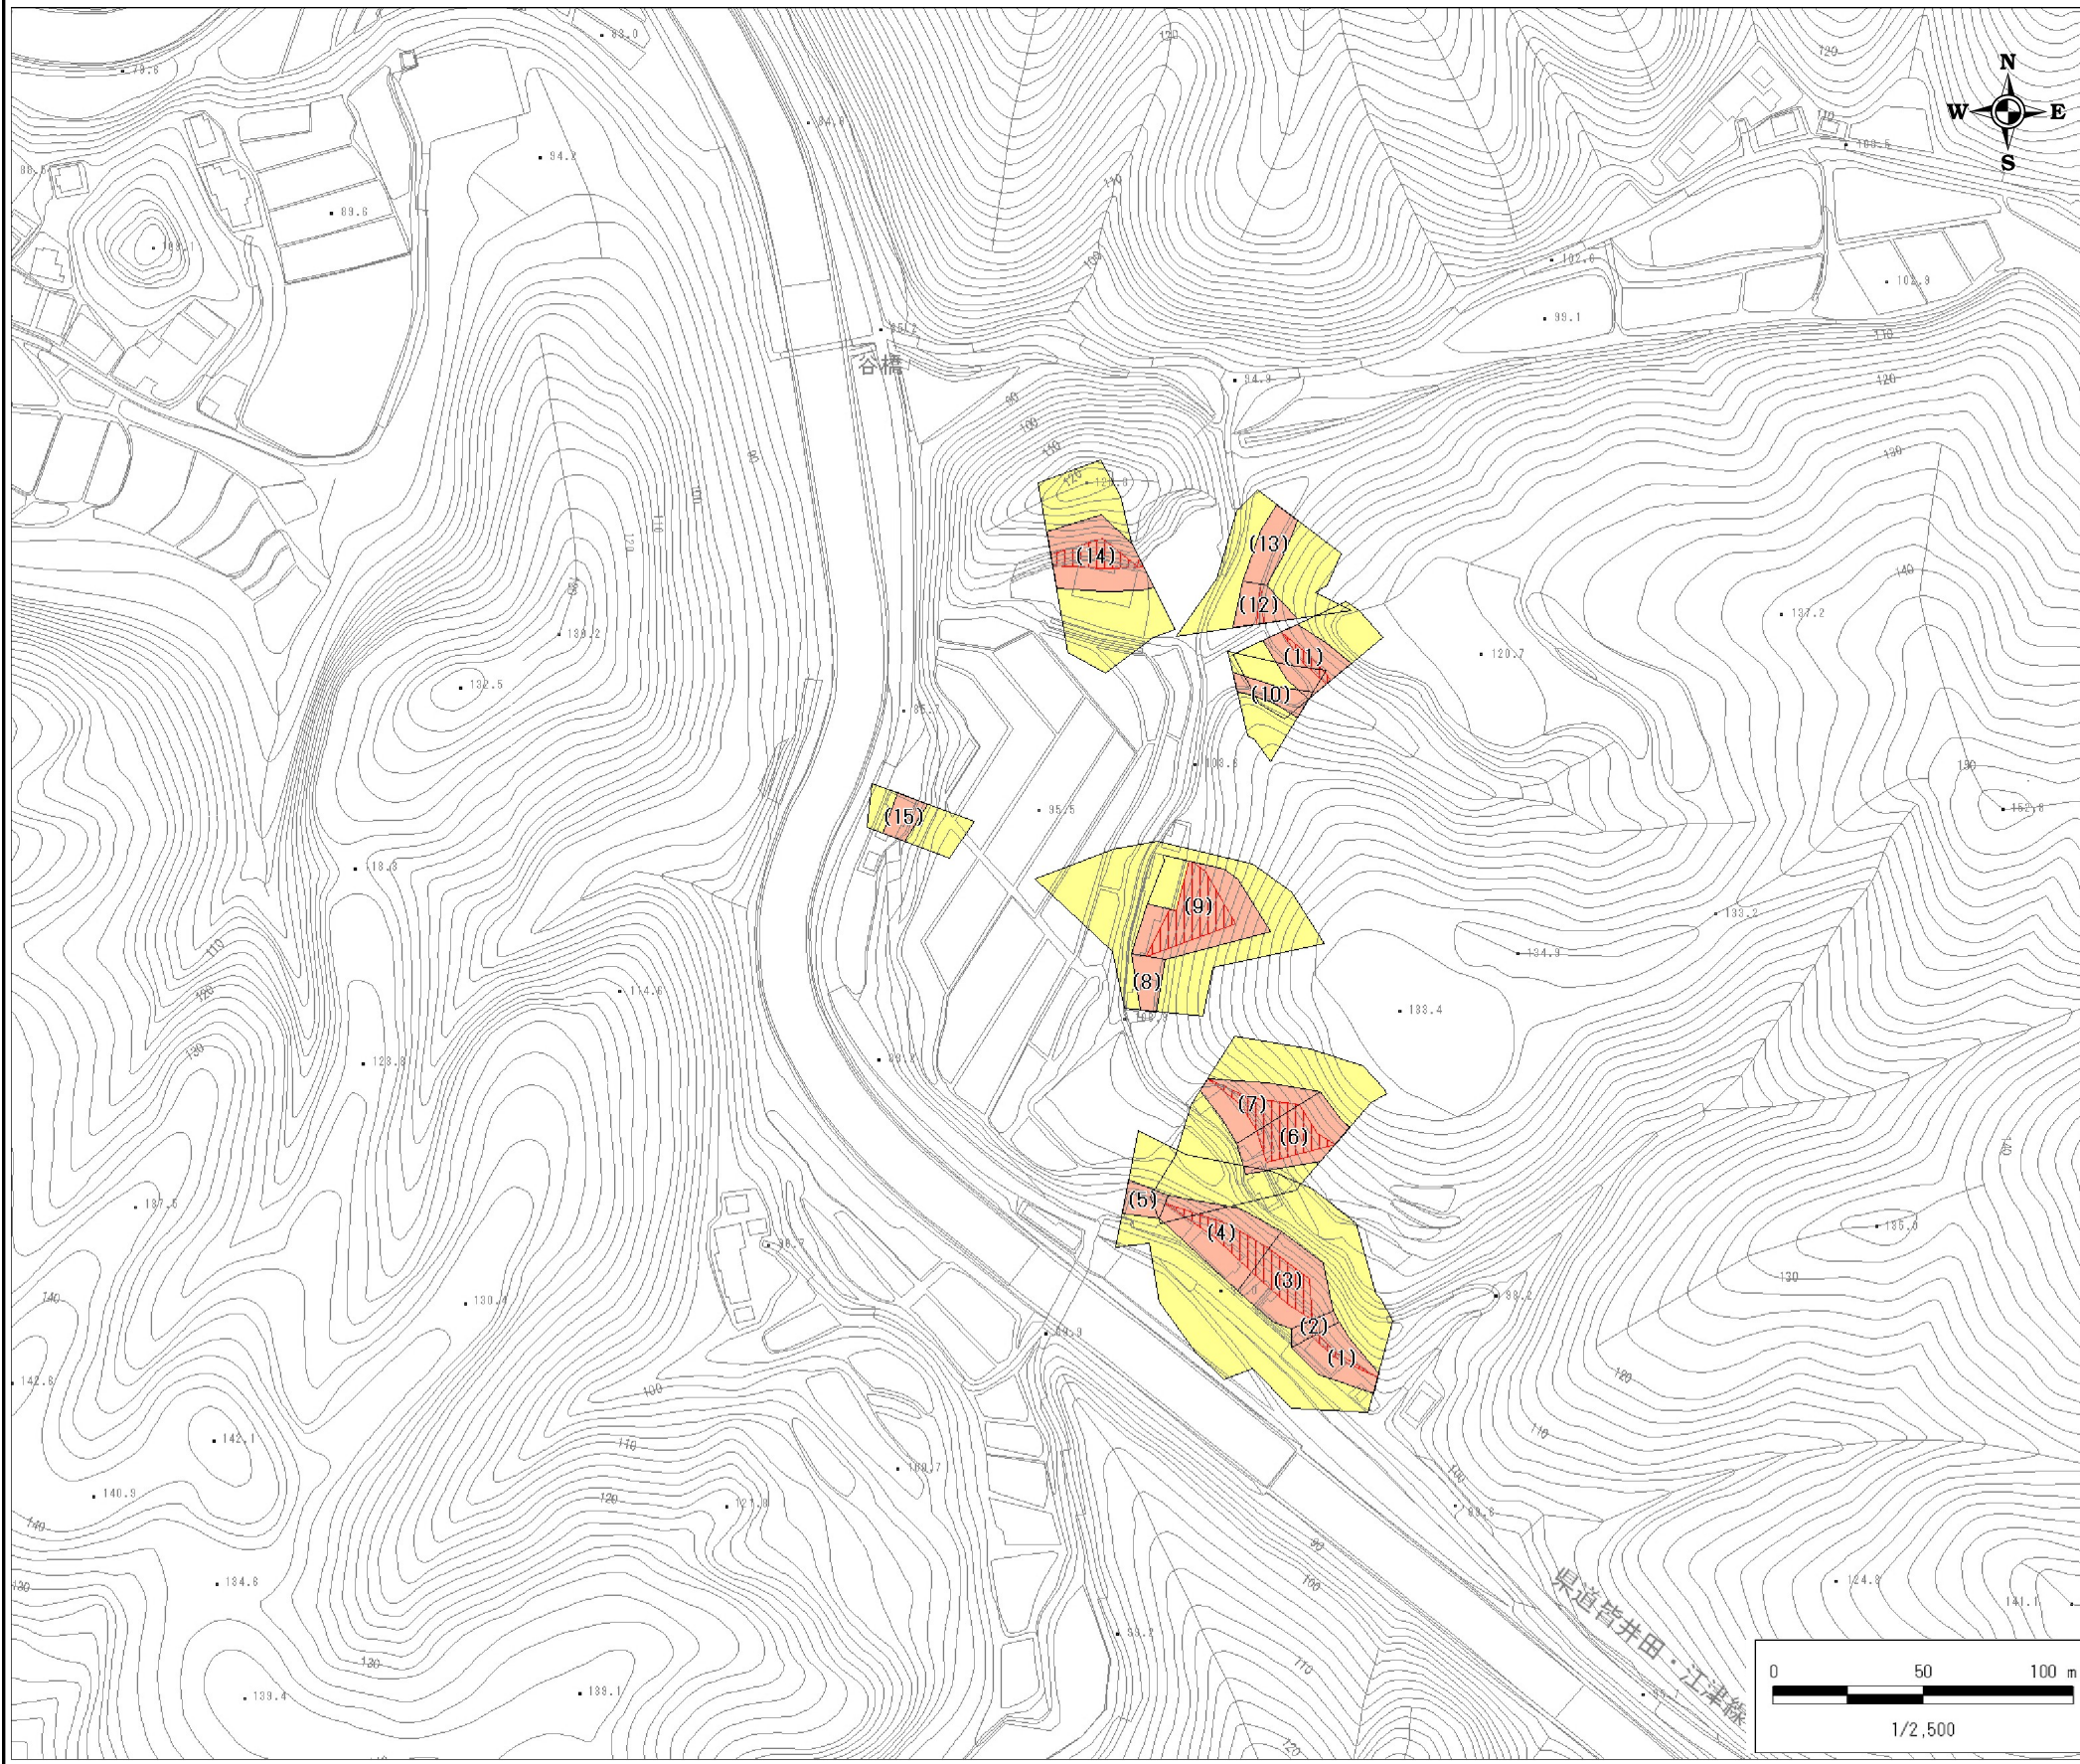
土砂災害警戒区域
	土砂災害特別警戒区域 ((数字)は区分番号)
	移動による力が100kN/mを超える区域
	堆積高が3mを超える区域
	それ以外の区域

道路区域は除く

区分番号	斜面下端より下方の土石等の力の大きさ								急傾斜地内の土石等の力の大きさ								備考
	(A)	(B)	(C)	(D)	(E)	(F)	(G)	(H)	(A)	(B)	(C)	(D)	(E)	(F)	(G)	(H)	
(1)	103.8	1.0	99.4	1.0	-	-	11.5	2.3	102.6	1.0	96.9	1.0	-	-	11.5	2.3

(2)	103.8	1.0	99.4	1.0	-	-	12.0	2.4	102.6	1.0	96.9	1.0	-	-	12.0	2.4	
(3)	128.8	1.0	99.6	1.0	-	-	12.1	2.4	128.0	1.0	96.9	1.0	-	-	12.1	2.4	
(4)	128.3	1.0	99.2	1.0	-	-	12.1	2.4	128.0	1.0	96.9	1.0	-	-	12.1	2.4

(5)	-	-	91.2	1.0	-	-	10.2	2.0	-	-	89.1	1.0	-	-	10.2	2.0	
(6)	140.6	1.0	99.8	1.0	-	-	13.8	2.7	138.5	1.0	96.9	1.0	-	-	13.8	2.7	
(7)	140.6	1.0	99.8	1.0	-	-	13.8	2.7	138.5	1.0	96.9	1.0	-	-	13.8	2.7

(8)	-	-	64.7	1.0	-	-	9.4	1.9	-	-	58.6	1.0	-	-	9.4	1.9	
(9)	130.9	1.0	99.6	1.0	-	-	12.5	2.5	130.9	1.0	97.5	1.0	-	-	12.5	2.5	
(10)	-	-	79.8	1.0	-	-	11.1	2.2	-	-	76.5	1.0	-	-	11.1	2.2

(11)	110.8	1.0	98.9	1.0	-	-	12.0	2.4	106.5	1.0	99.0	1.0	-	-	12.0	2.4	
(12)	110.3	1.0	99.9	1.0	-	-	10.2	2.0	107.7	1.0	99.0	1.0	-	-	10.2	2.0	
(13)	-	-	87.7	1.0	-	-	9.4	1.9	-	-	83.9	1.0	-	-	9.4	1.9

(14)	132.7	1.0	99.7	1.0	-	-	12.6	2.5	131.3	1.0	99.6	1.0	-	-	12.6	2.5	
(15)	-	-	81.4	1.0	-	-	9.3	1.9	-	-	76.3	1.0	-	-	9.3	1.9
