土砂災害警戒区域・土砂災害特別警戒区域 区域図

自然現象の種類	急傾斜地の崩壊
基礎調査番号	132207A661113025
箇所名	神村E
所在地	江津市 二宮町神村

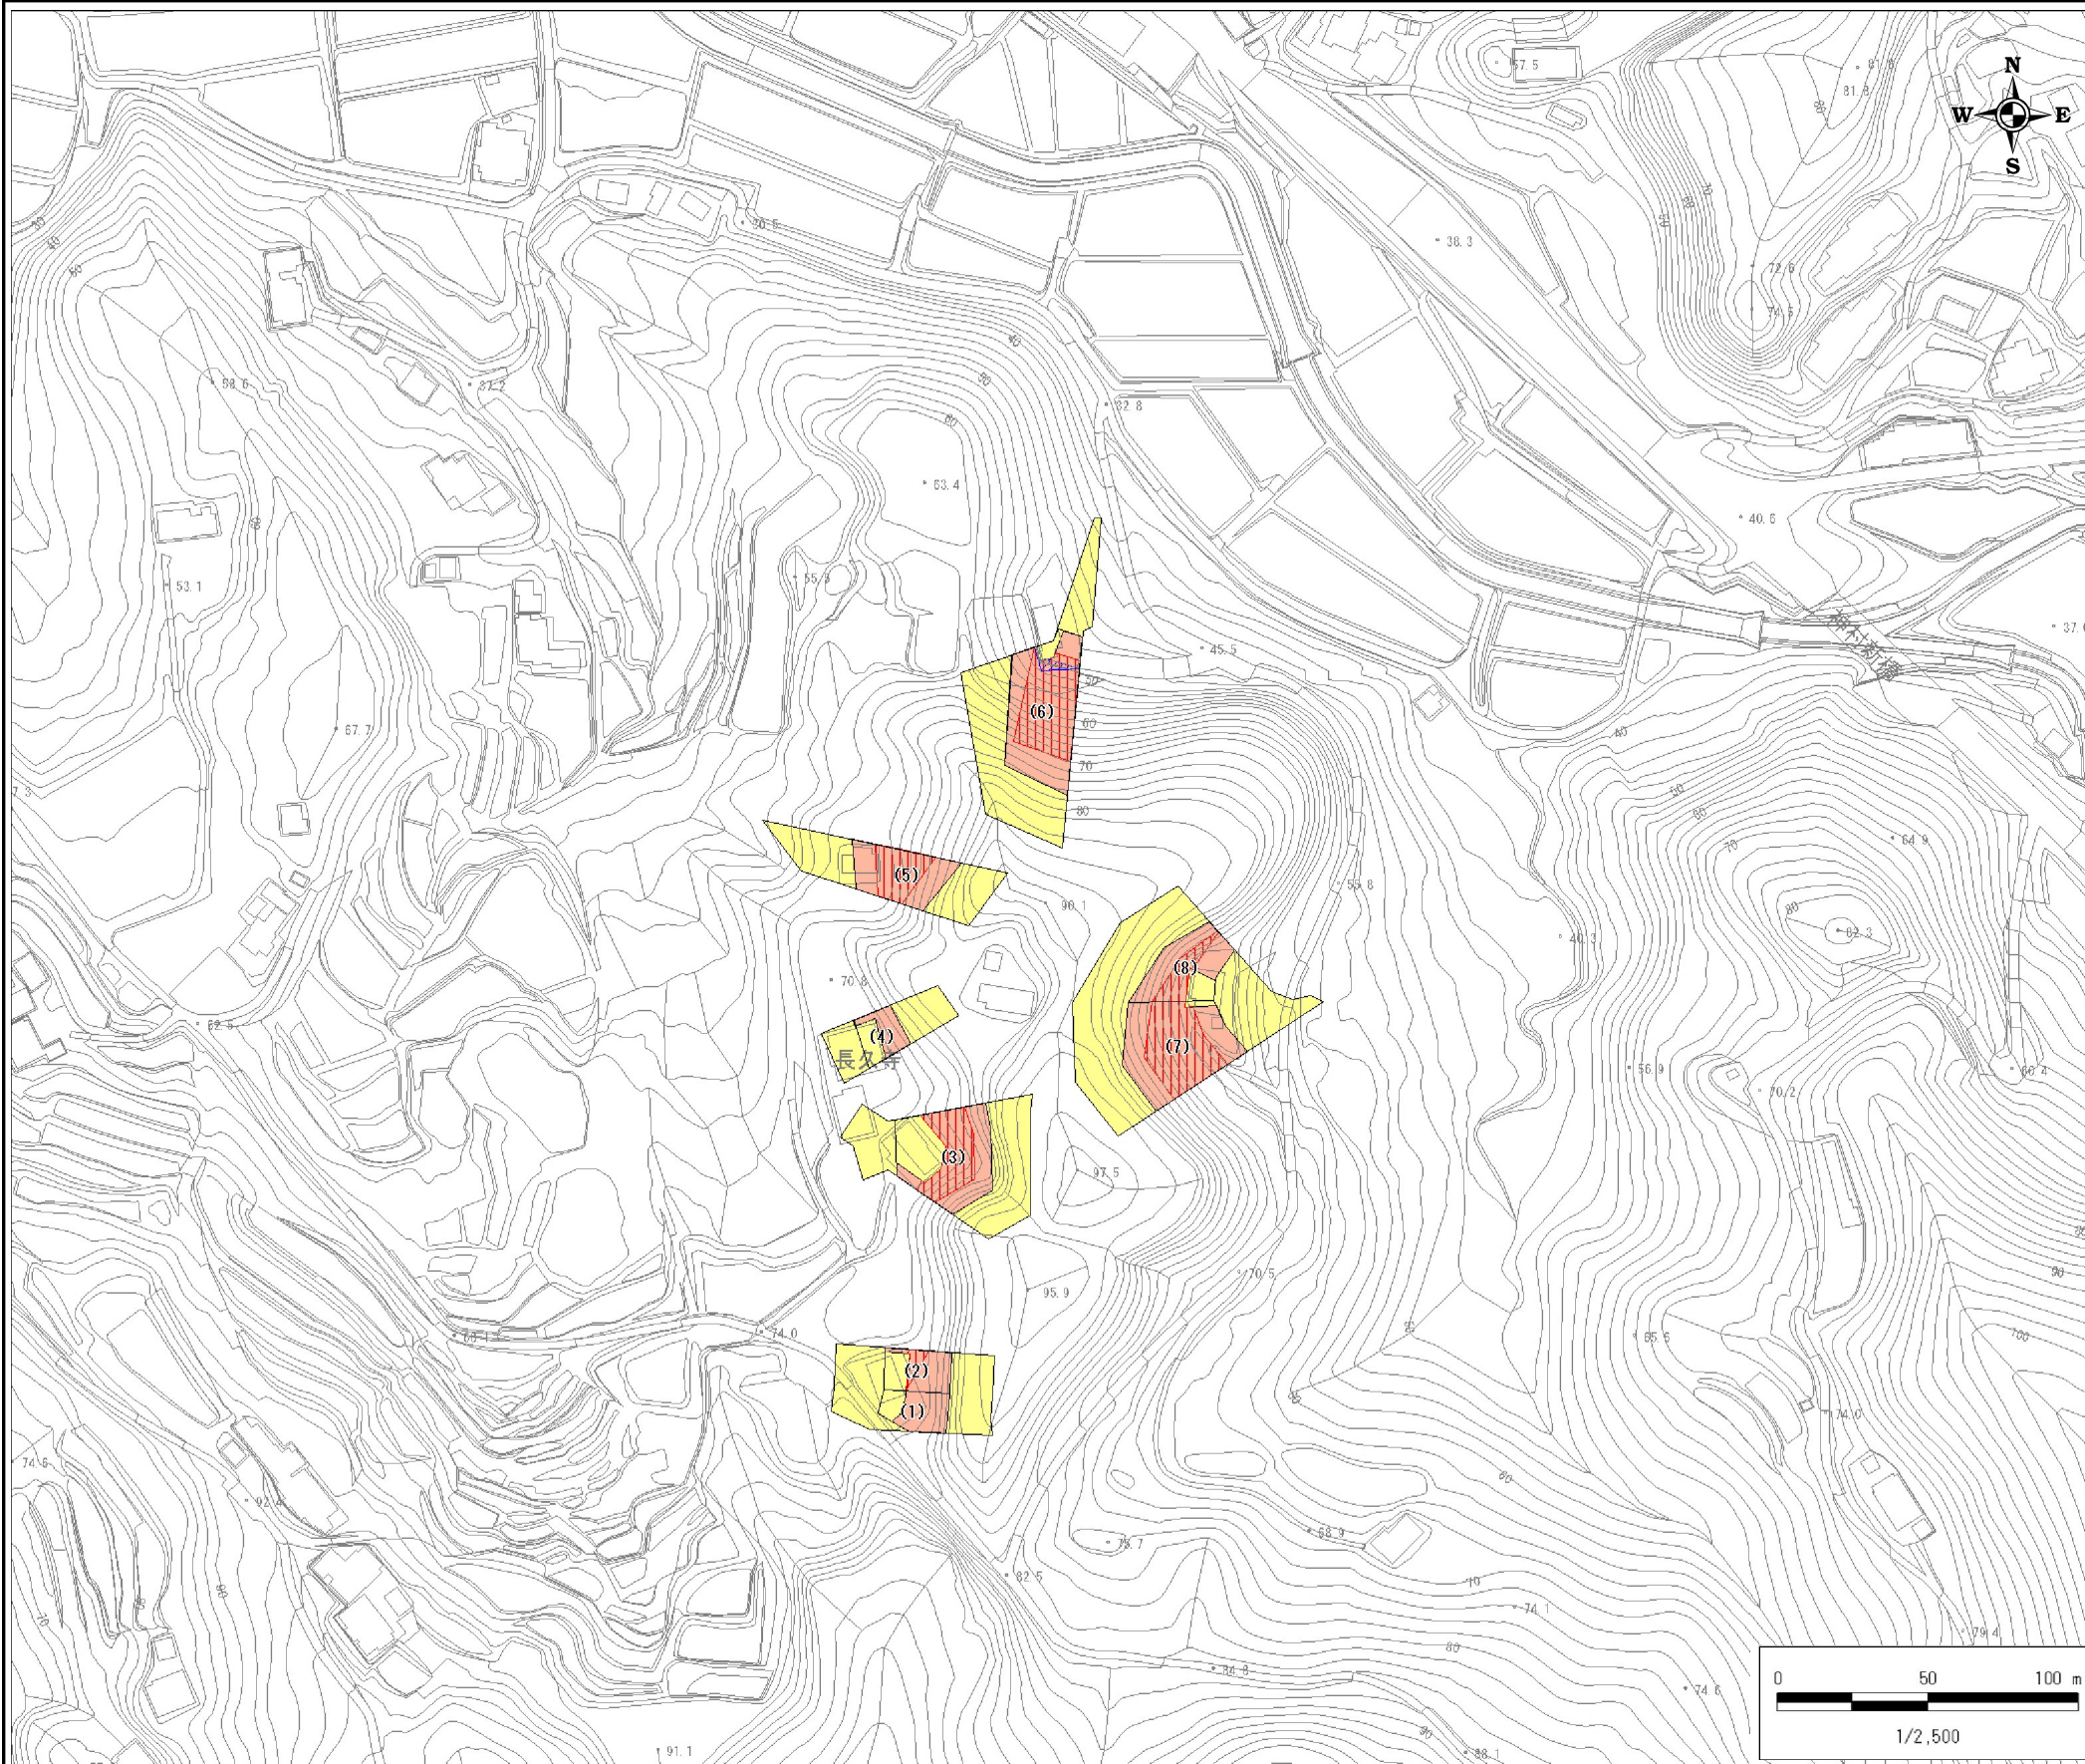
- 土砂災害警戒区域
- 土砂災害特別警戒区域 ((数字)は区分番号)
- 移動による力が100kN/mを超える区域
- 堆積高が3mを超える区域
- それ以外の区域

区分番号	斜面下端より下方の土石等の力の大きさ								急傾斜地内の土石等の力の大きさ								備考
	(A)	(B)	(C)	(D)	(E)	(F)	(G)	(H)	(A)	(B)	(C)	(D)	(E)	(F)	(G)	(H)	
(1)	-	-	97.0	1.0	-	-	13.0	2.6	-	-	97.0	1.0	-	-	13.0	2.6	
(2)	101.4	1.0	99.9	1.0	-	-	12.8	2.5	101.4	1.0	97.0	1.0	-	-	12.8	2.5	
(3)	124.7	1.0	99.7	1.0	-	-	13.2	2.6	124.7	1.0	97.4	1.0	-	-	13.2	2.6	
(4)	-	-	93.3	1.0	-	-	8.7	1.7	-	-	90.6	1.0	-	-	8.7	1.7	
(5)	131.1	1.0	98.9	1.0	-	-	13.0	2.6	131.1	1.0	96.9	1.0	-	-	13.0	2.6	
(6)	151.4	1.0	99.4	1.0	15.7	3.1	15.1	3.0	151.4	1.0	100.0	1.0	15.7	3.1	15.2	3.0	
(7)	136.1	1.0	99.9	1.0	-	-	13.1	2.6	133.7	1.0	98.6	1.0	-	-	13.1	2.6	
(8)	127.8	1.0	99.6	1.0	-	-	12.9	2.6	125.9	1.0	99.5	1.0	-	-	12.9	2.6
