土砂災害警戒区域・土砂災害特別警戒区域 区域図

| 自然現象の種類 | 急傾斜地の崩壊 |
| 箇所名 | 恵良A |
| 所在地 | 江津市 二宮町神主 |

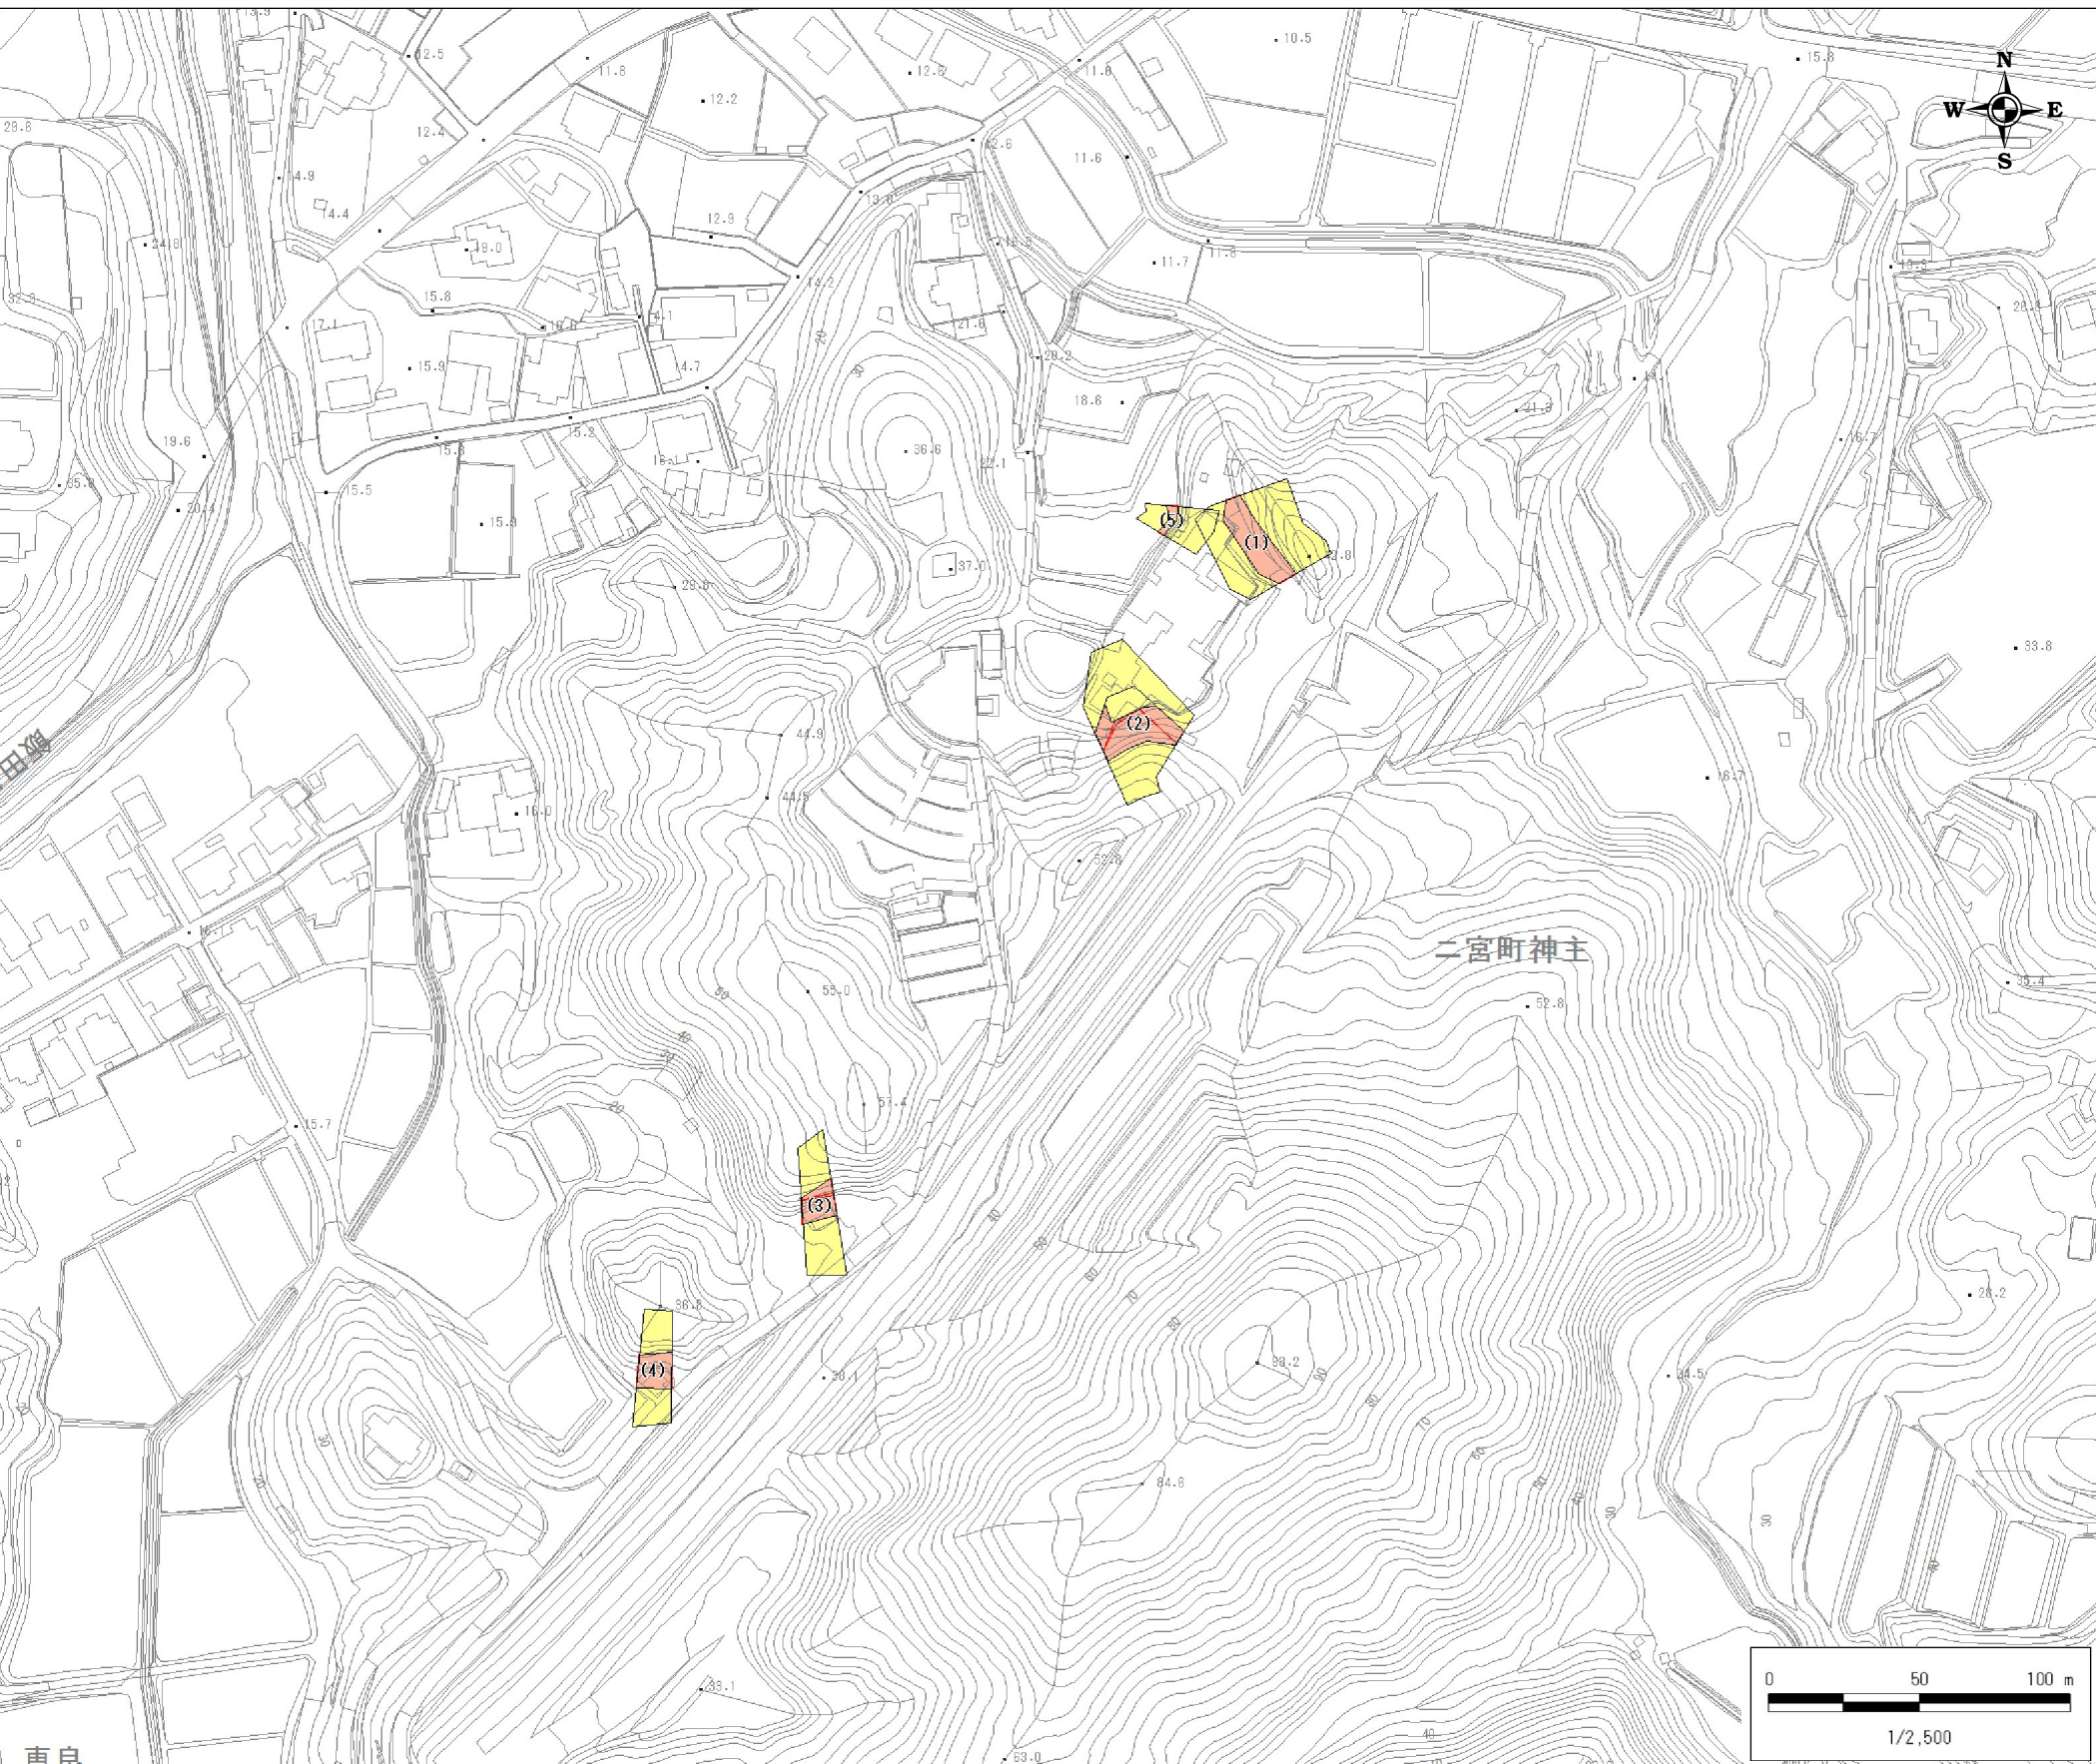
縮尺:1/2,500

土砂災害警戒区域

土砂災害特別警戒区域 ((数字)は区分番号)

移動による力が100kN/m<sup>2</sup>を超える区域

堆積高が3mを超える区域
