土砂災害警戒区域・土砂災害特別警戒区域 区域図

自然現象の種類	急傾斜地の崩壊
基礎調査番号	132207A661113039
箇所名	恵良G
所在地	江津市 二宮町神主

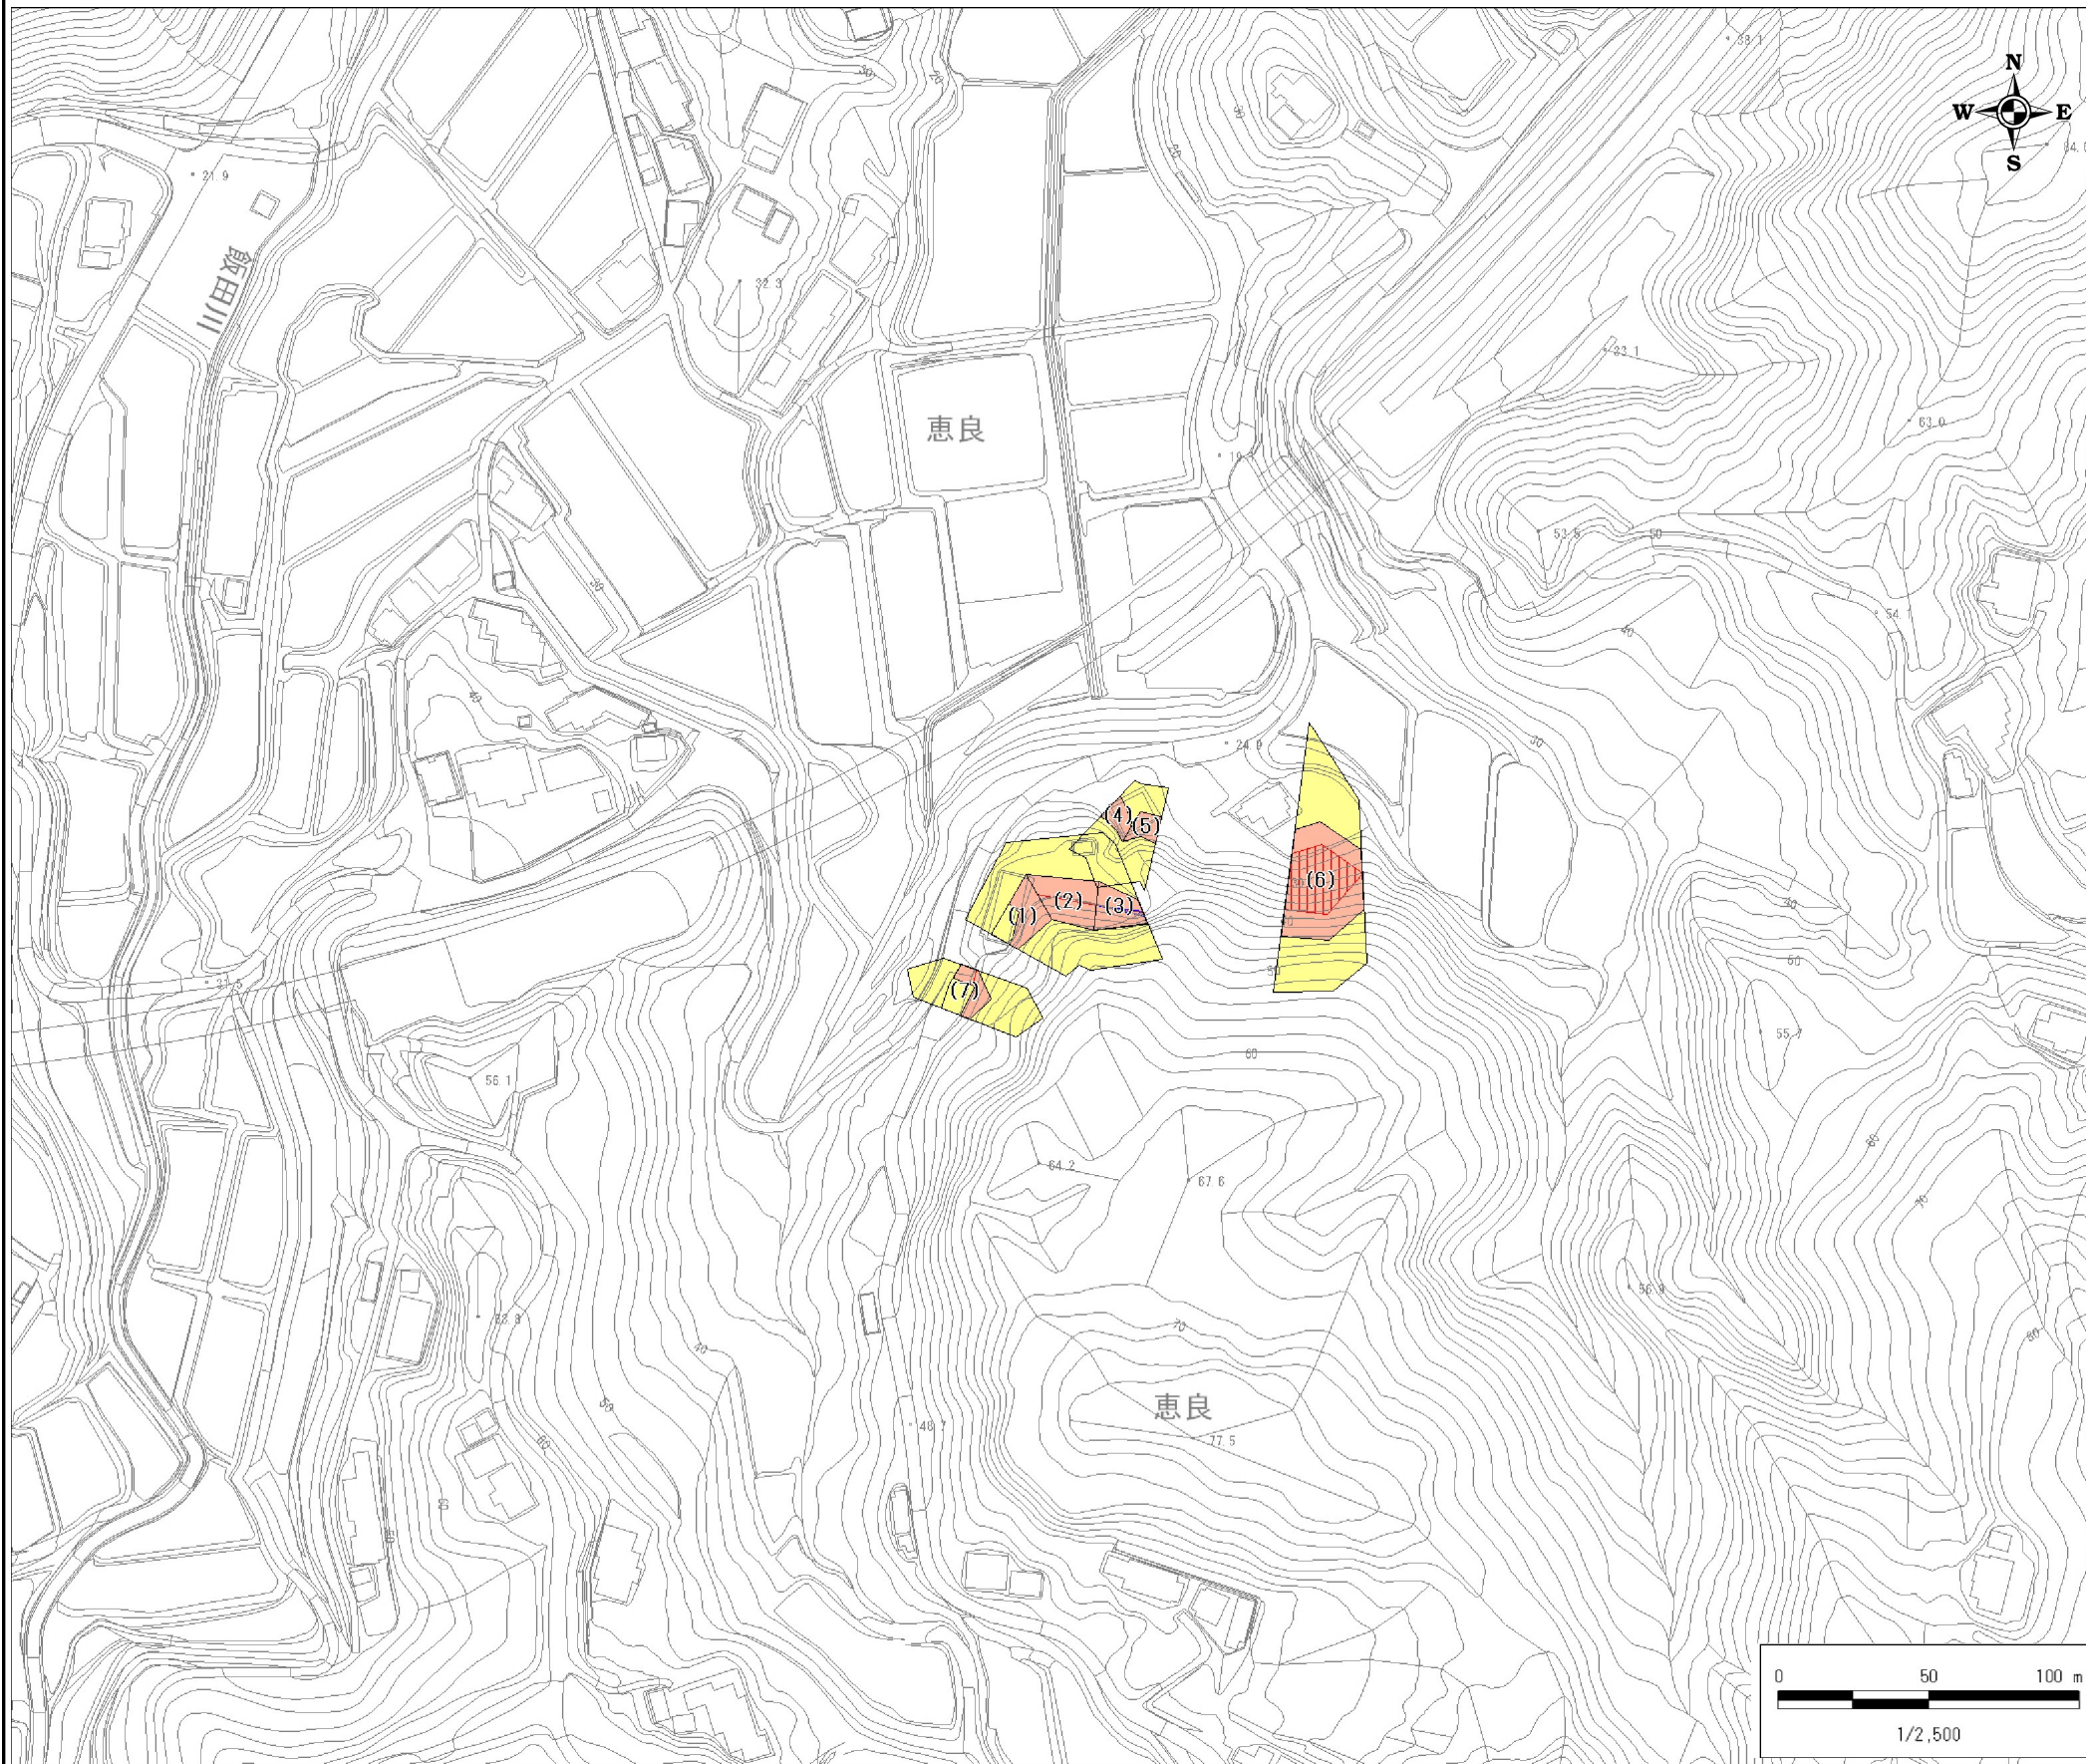
縮尺: 1/2,500

土砂災害警戒区域
	土砂災害特別警戒区域 ((数字)は区分番号)
	移動による力が100kN/mを超える区域
	堆積高が3mを超える区域
	それ以外の区域

区分番号	斜面下端より下方の土石等の力の大きさ								急傾斜地内の土石等の力の大きさ								備考
	(A)	(B)	(C)	(D)	(E)	(F)	(G)	(H)	(A)	(B)	(C)	(D)	(E)	(F)	(G)	(H)	
(1)	-	-	95.6	1.0	-	-	10.5	2.1	-	-	95.6	1.0	-	-	10.5	2.1	
(2)	100.2	1.0	98.8	1.0	-	-	12.5	2.5	100.2	1.0	95.6	1.0	-	-	12.5	2.5	
(3)	100.2	1.0	98.8	1.0	16.0	3.2	14.8	2.9	100.2	1.0	94.9	1.0	16.0	3.2	12.9	2.6	
(4)	-	-	79.5	1.0	-	-	11.3	2.2	-	-	79.5	1.0	-	-	11.3	2.2	
(5)	-	-	81.4	1.0	-	-	10.1	2.0	-	-	81.4	1.0	-	-	10.1	2.0	
(6)	135.9	1.0	99.9	1.0	-	-	13.1	2.6	135.9	1.0	96.4	1.0	-	-	13.1	2.6	
(7)	102.7	1.0	99.8	1.0	-	-	10.5	2.1	102.7	1.0	95.7	1.0	-	-	10.5	2.1
