土砂災害警戒区域・土砂災害特別警戒区域 区域図

自然現象の種類	急傾斜地の崩壊
基礎調査番号	132207A661117023
箇所名	本明B
所在地	江津市 有福温泉町本明

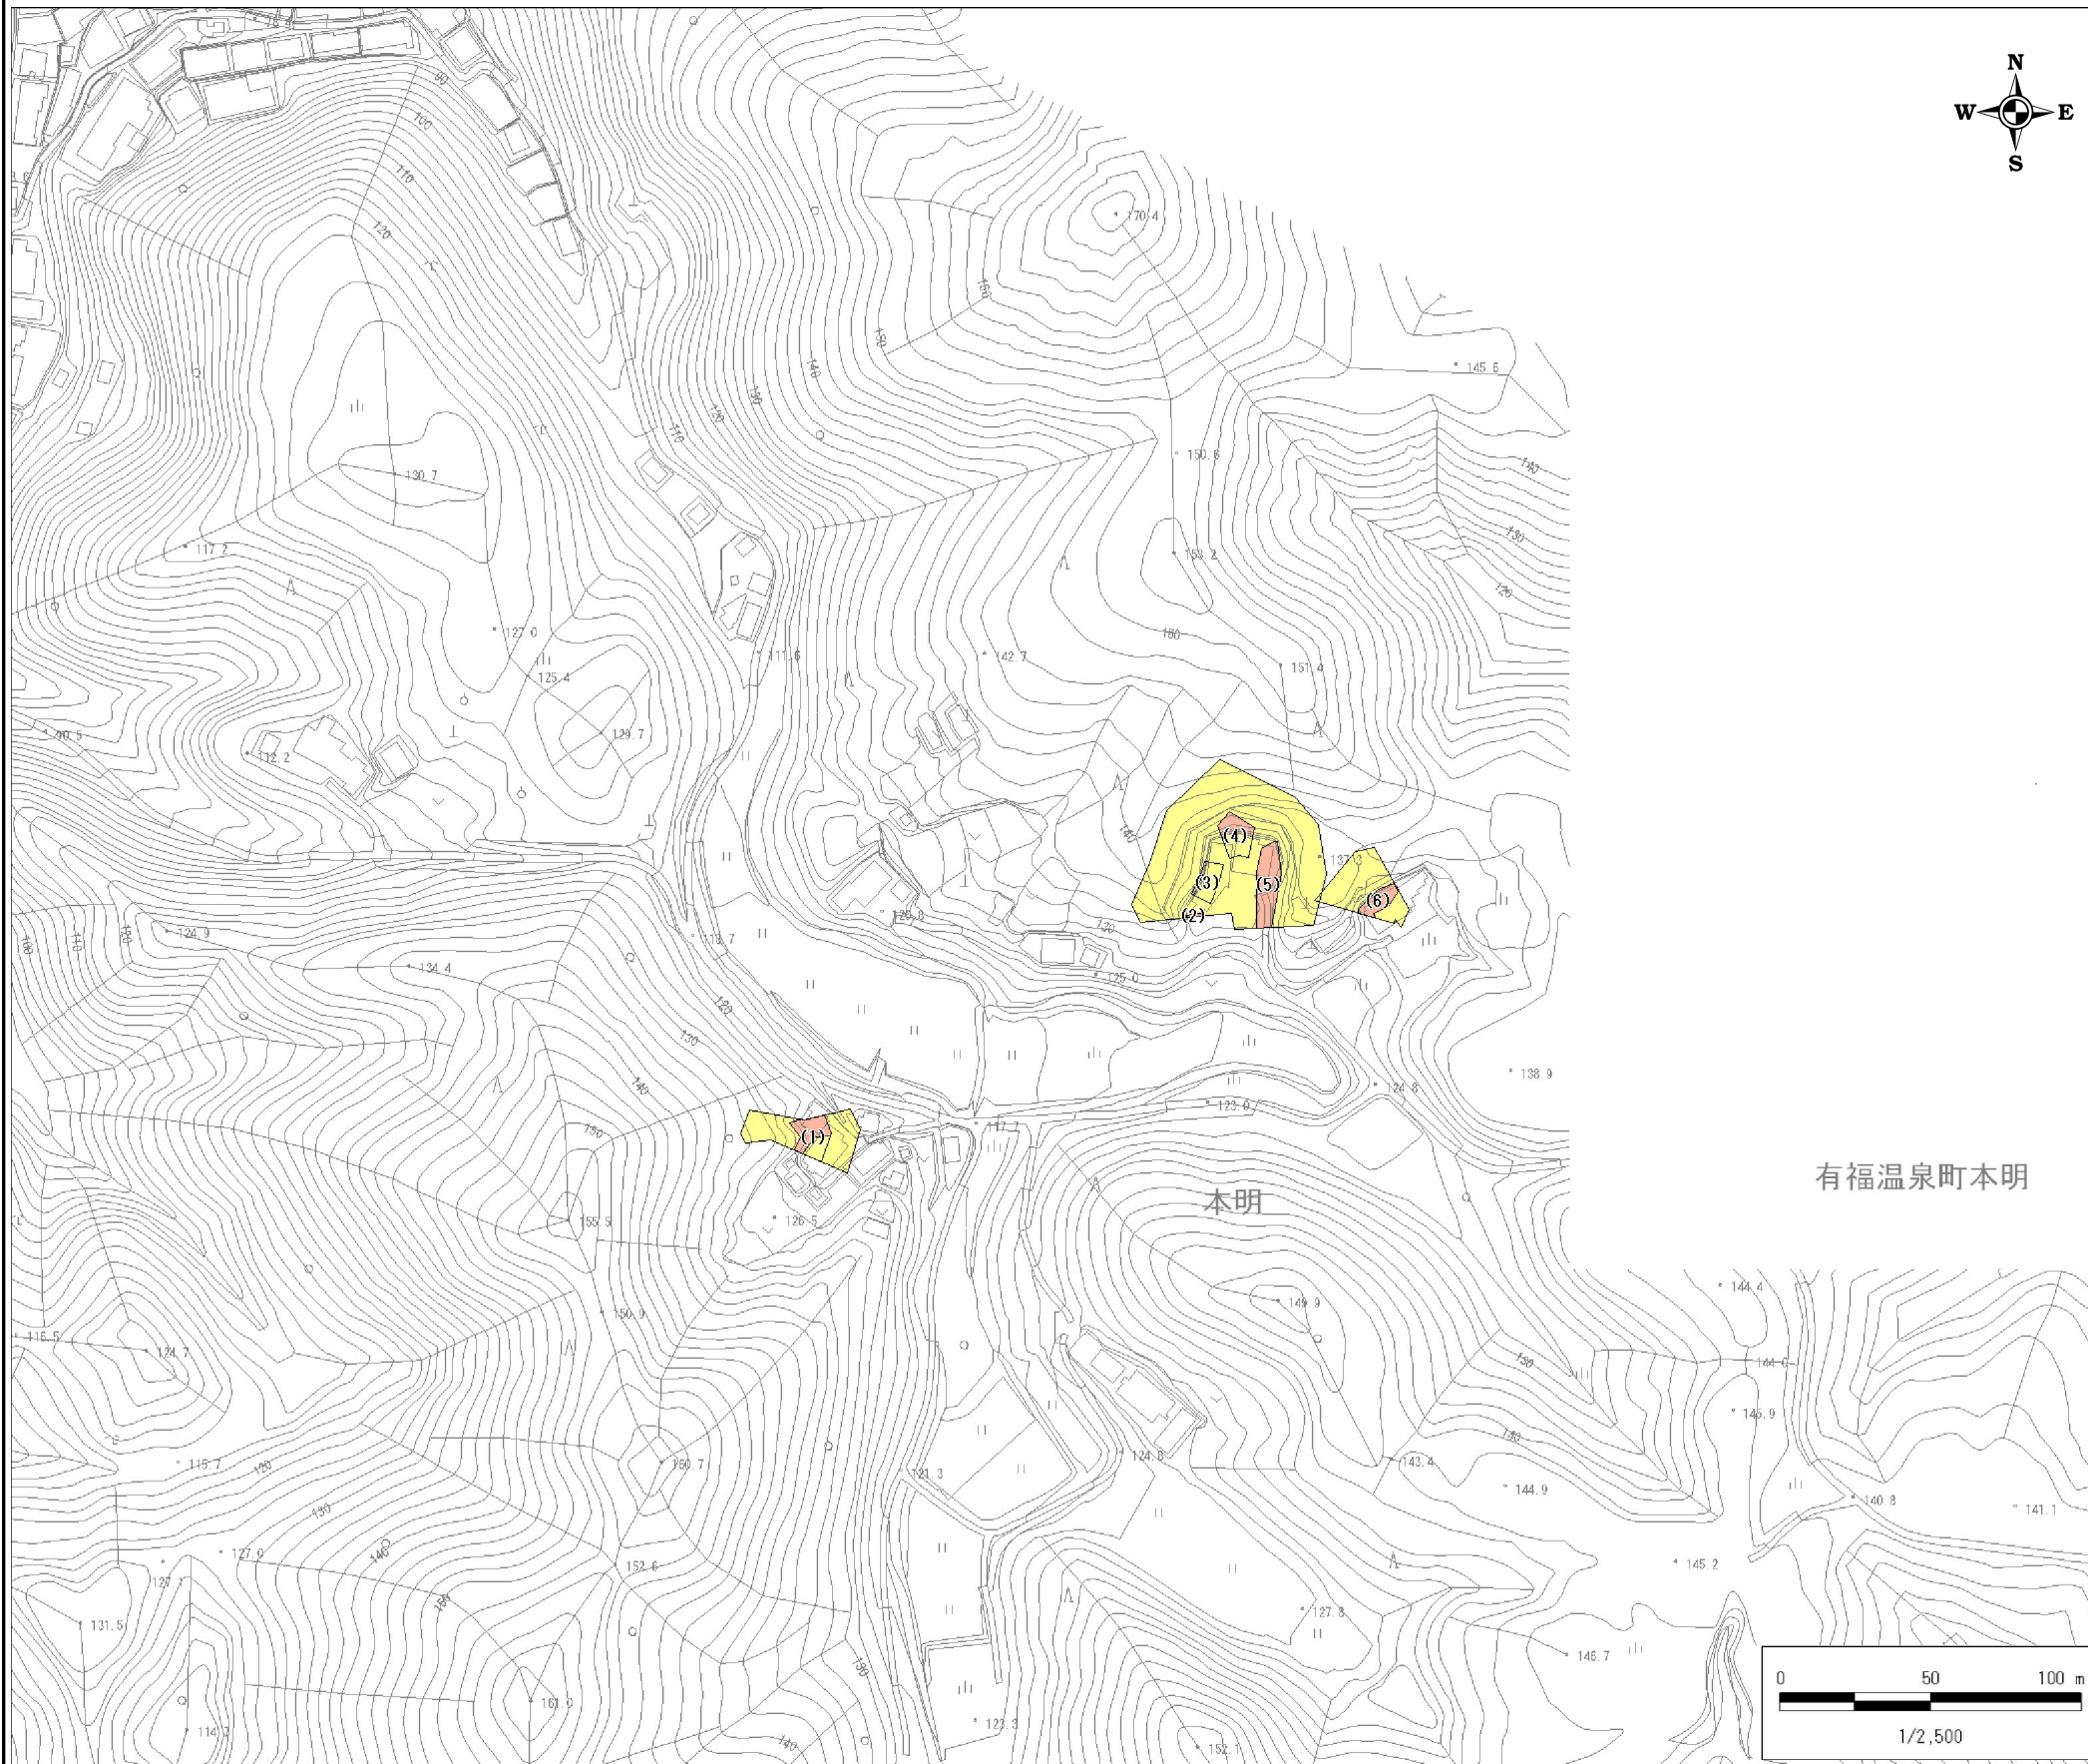
縮尺: 1/2,500

土砂災害警戒区域
	土砂災害特別警戒区域 ((数字)は区分番号)
	移動による力が100kN/mを超える区域
	堆積高が3mを超える区域
	それ以外の区域

区分番号	斜面下端より下方の土石等の力の大きさ								急傾斜地内の土石等の力の大きさ								備考
	(A)	(B)	(C)	(D)	(E)	(F)	(G)	(H)	(A)	(B)	(C)	(D)	(E)	(F)	(G)	(H)	
(1)	-	-	82.8	1.0	-	-	9.1	1.8	-	-	82.8	1.0	-	-	9.1	1.8	
(2)	-	-	57.9	1.0	-	-	9.5	1.9	-	-	57.9	1.0	-	-	9.5	1.9	
(3)	-	-	78.3	1.0	-	-	9.2	1.8	-	-	78.3	1.0	-	-	9.2	1.8	
(4)	100.1	1.0	98.6	1.0	-	-	8.7	1.7	100.1	1.0	96.8	1.0	-	-	8.7	1.7	
(5)	-	-	58.6	1.0	-	-	10.9	2.2	-	-	58.6	1.0	-	-	10.9	2.2	
(6)	-	-	62.0	1.0	-	-	11.7	2.3	-	-	62.0	1.0	-	-	11.7	2.3
