土砂災害警戒区域・土砂災害特別警戒区域 区域図

自然現象の種類	急傾斜地の崩壊
基礎調査番号	132207A661103045
箇所名	後地町藪A
所在地	江津市 後地町

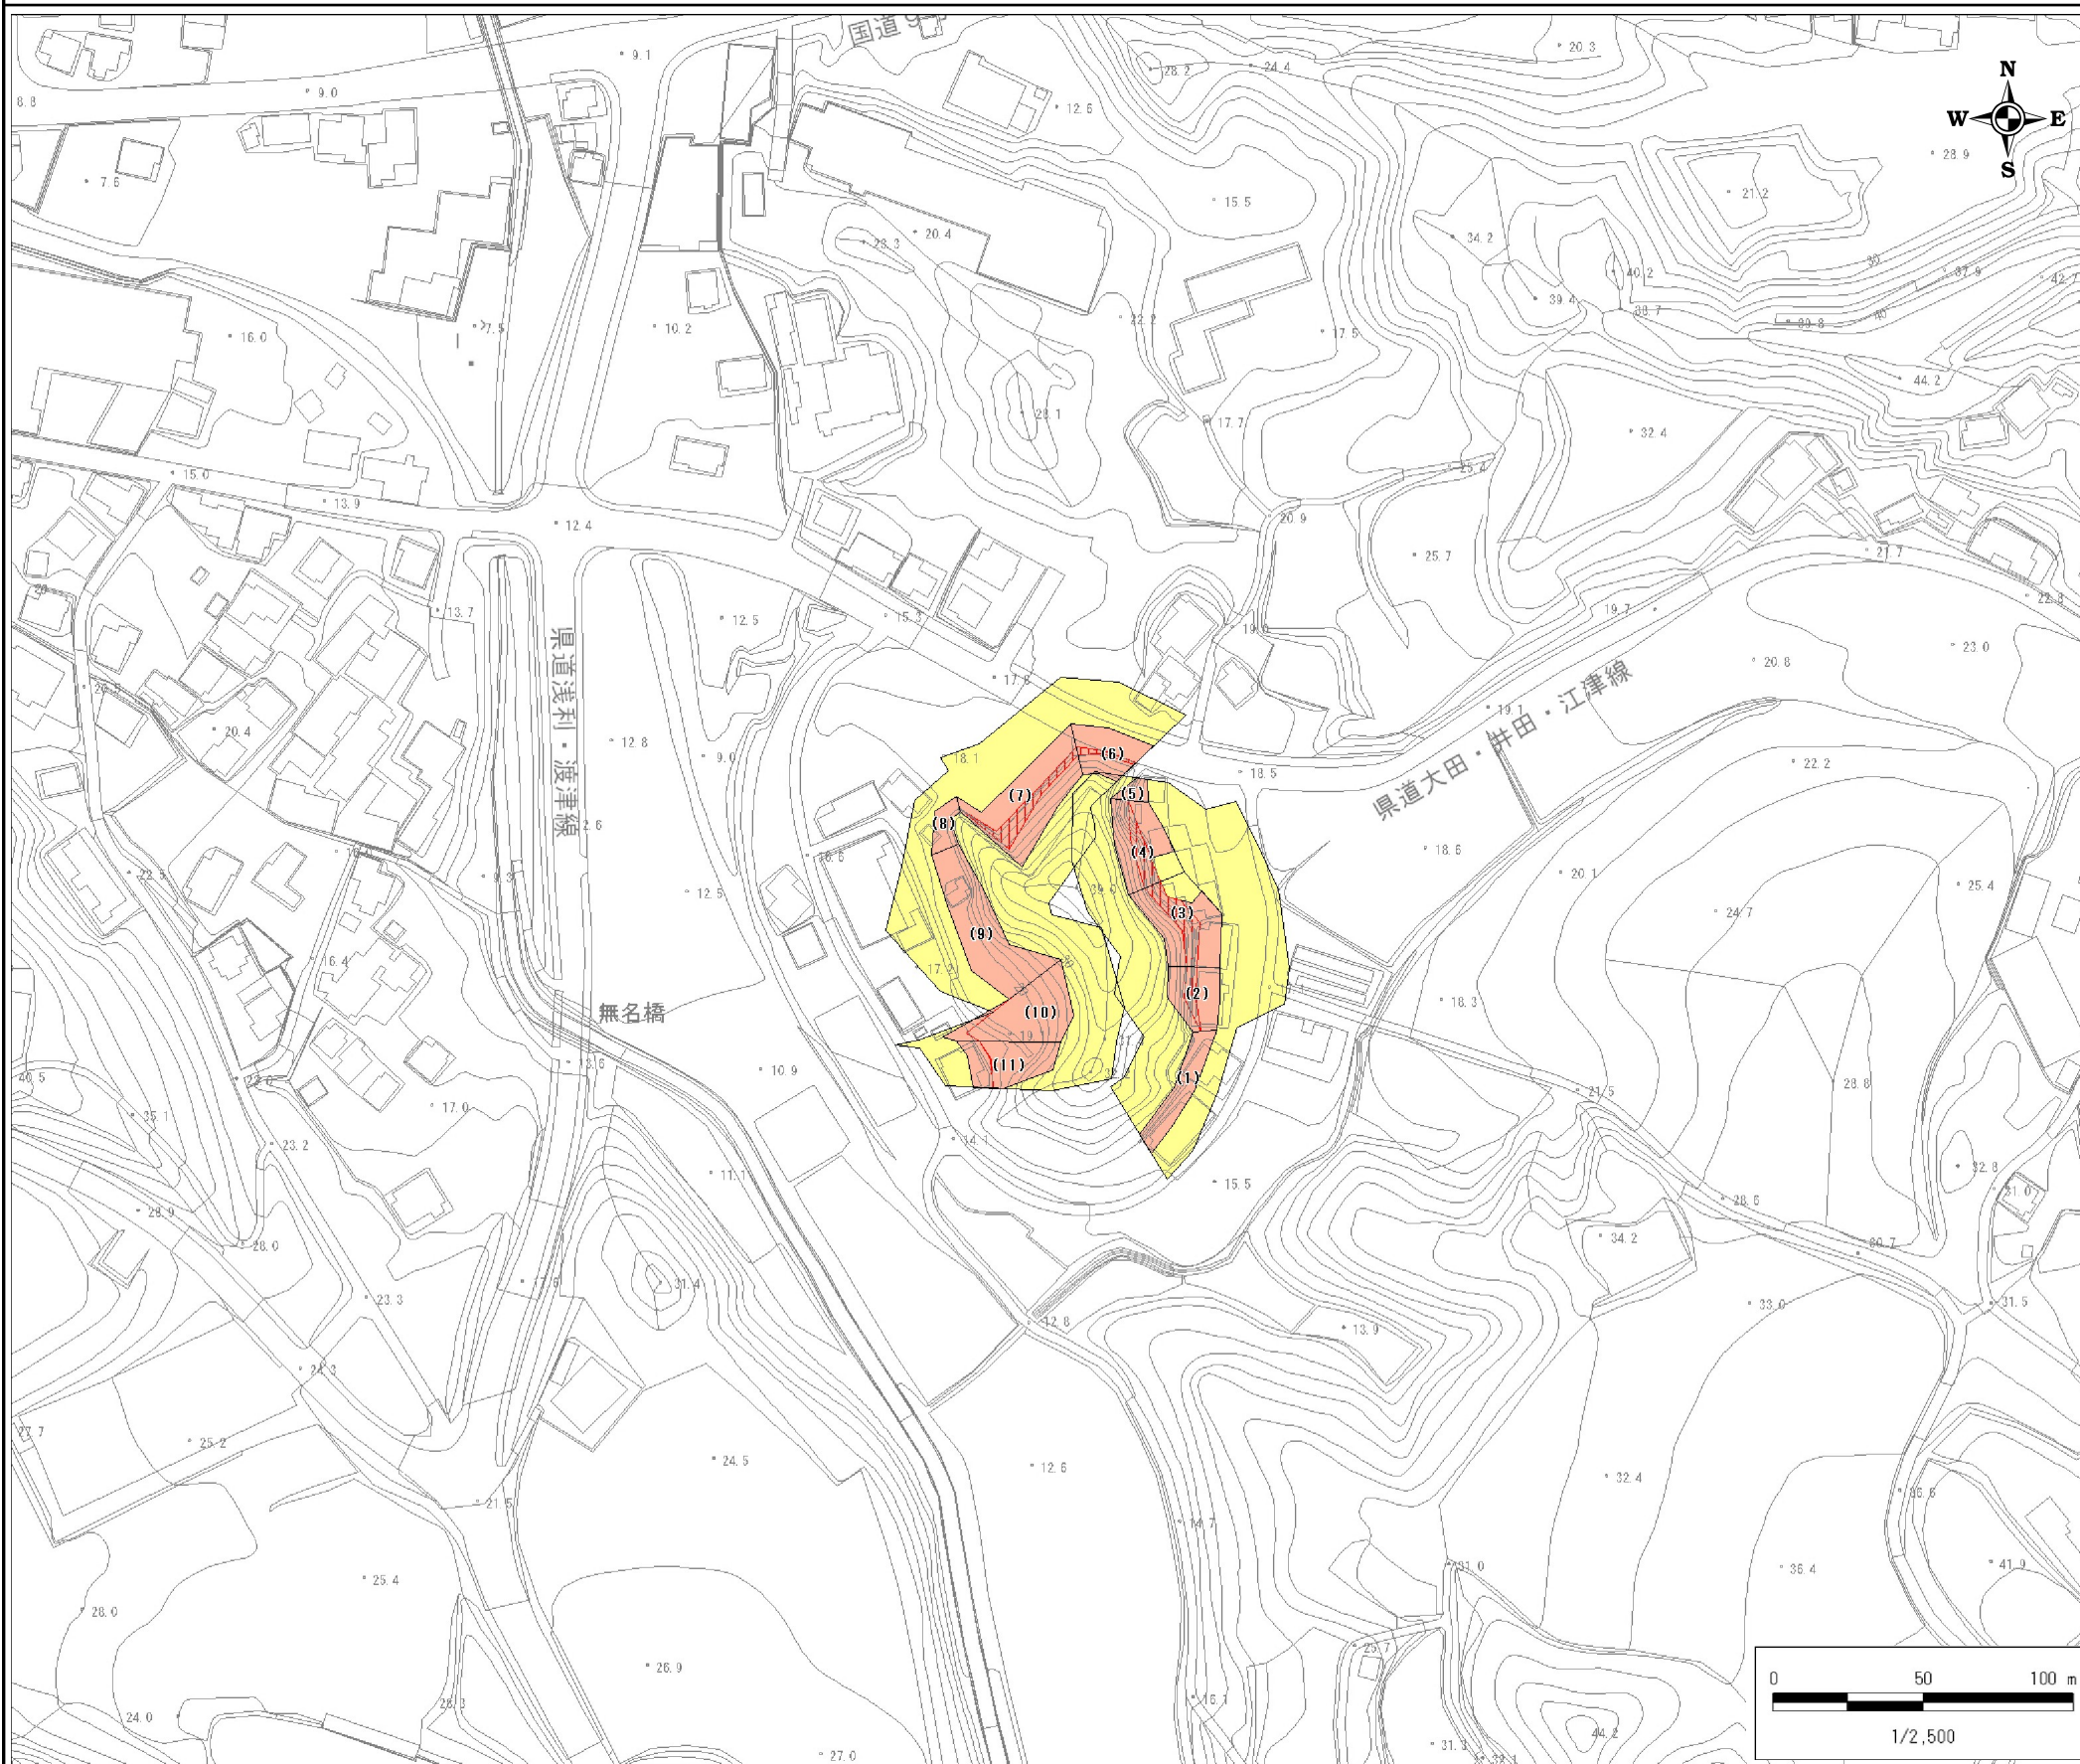
縮尺: 1/2,500

土砂災害警戒区域
	土砂災害特別警戒区域 ((数字)は区分番号)
	移動による力が100kN/mを超える区域
	堆積高が3mを超える区域
	それ以外の区域

区分番号	斜面下端より下方の土石等の力の大きさ								急傾斜地内の土石等の力の大きさ								備考
	(A)	(B)	(C)	(D)	(E)	(F)	(G)	(H)	(A)	(B)	(C)	(D)	(E)	(F)	(G)	(H)	
(1)	-	-	87.7	1.0	-	-	9.8	1.9	-	-	83.9	1.0	-	-	9.8	1.9	
(2)	118.6	1.0	99.3	1.0	-	-	13.7	2.7	117.8	1.0	99.0	1.0	-	-	13.7	2.7	
(3)	117.1	1.0	99.3	1.0	-	-	14.3	2.8	114.6	1.0	99.8	1.0	-	-	14.3	2.8	
(4)	117.5	1.0	99.4	1.0	-	-	14.3	2.8	116.8	1.0	96.4	1.0	-	-	14.3	2.8	
(5)	-	-	83.3	1.0	-	-	14.2	2.8	-	-	79.5	1.0	-	-	14.2	2.8	
(6)	108.1	1.0	99.9	1.0	-	-	11.6	2.3	107.8	1.0	96.9	1.0	-	-	11.6	2.3	
(7)	123.6	1.0	99.2	1.0	-	-	12.7	2.5	119.7	1.0	96.9	1.0	-	-	12.7	2.5	
(8)	-	-	69.0	1.0	-	-	11.5	2.3	-	-	62.4	1.0	-	-	11.5	2.3	
(9)	112.5	1.0	99.1	1.0	-	-	14.3	2.8	111.9	1.0	96.4	1.0	-	-	14.3	2.8	
(10)	103.0	1.0	98.6	1.0	-	-	10.6	2.1	-	-	98.4	1.0	-	-	10.2	2.0	
(11)	103.4	1.0	99.0	1.0	-	-	10.6	2.1	-	-	98.8	1.0	-	-	10.2	2.0
