土砂災害警戒区域・土砂災害特別警戒区域 区域図

自然現象の種類	急傾斜地の崩壊
基礎調査番号	132207A661113039
箇所名	恵良G
所在地	江津市 二宮町神主

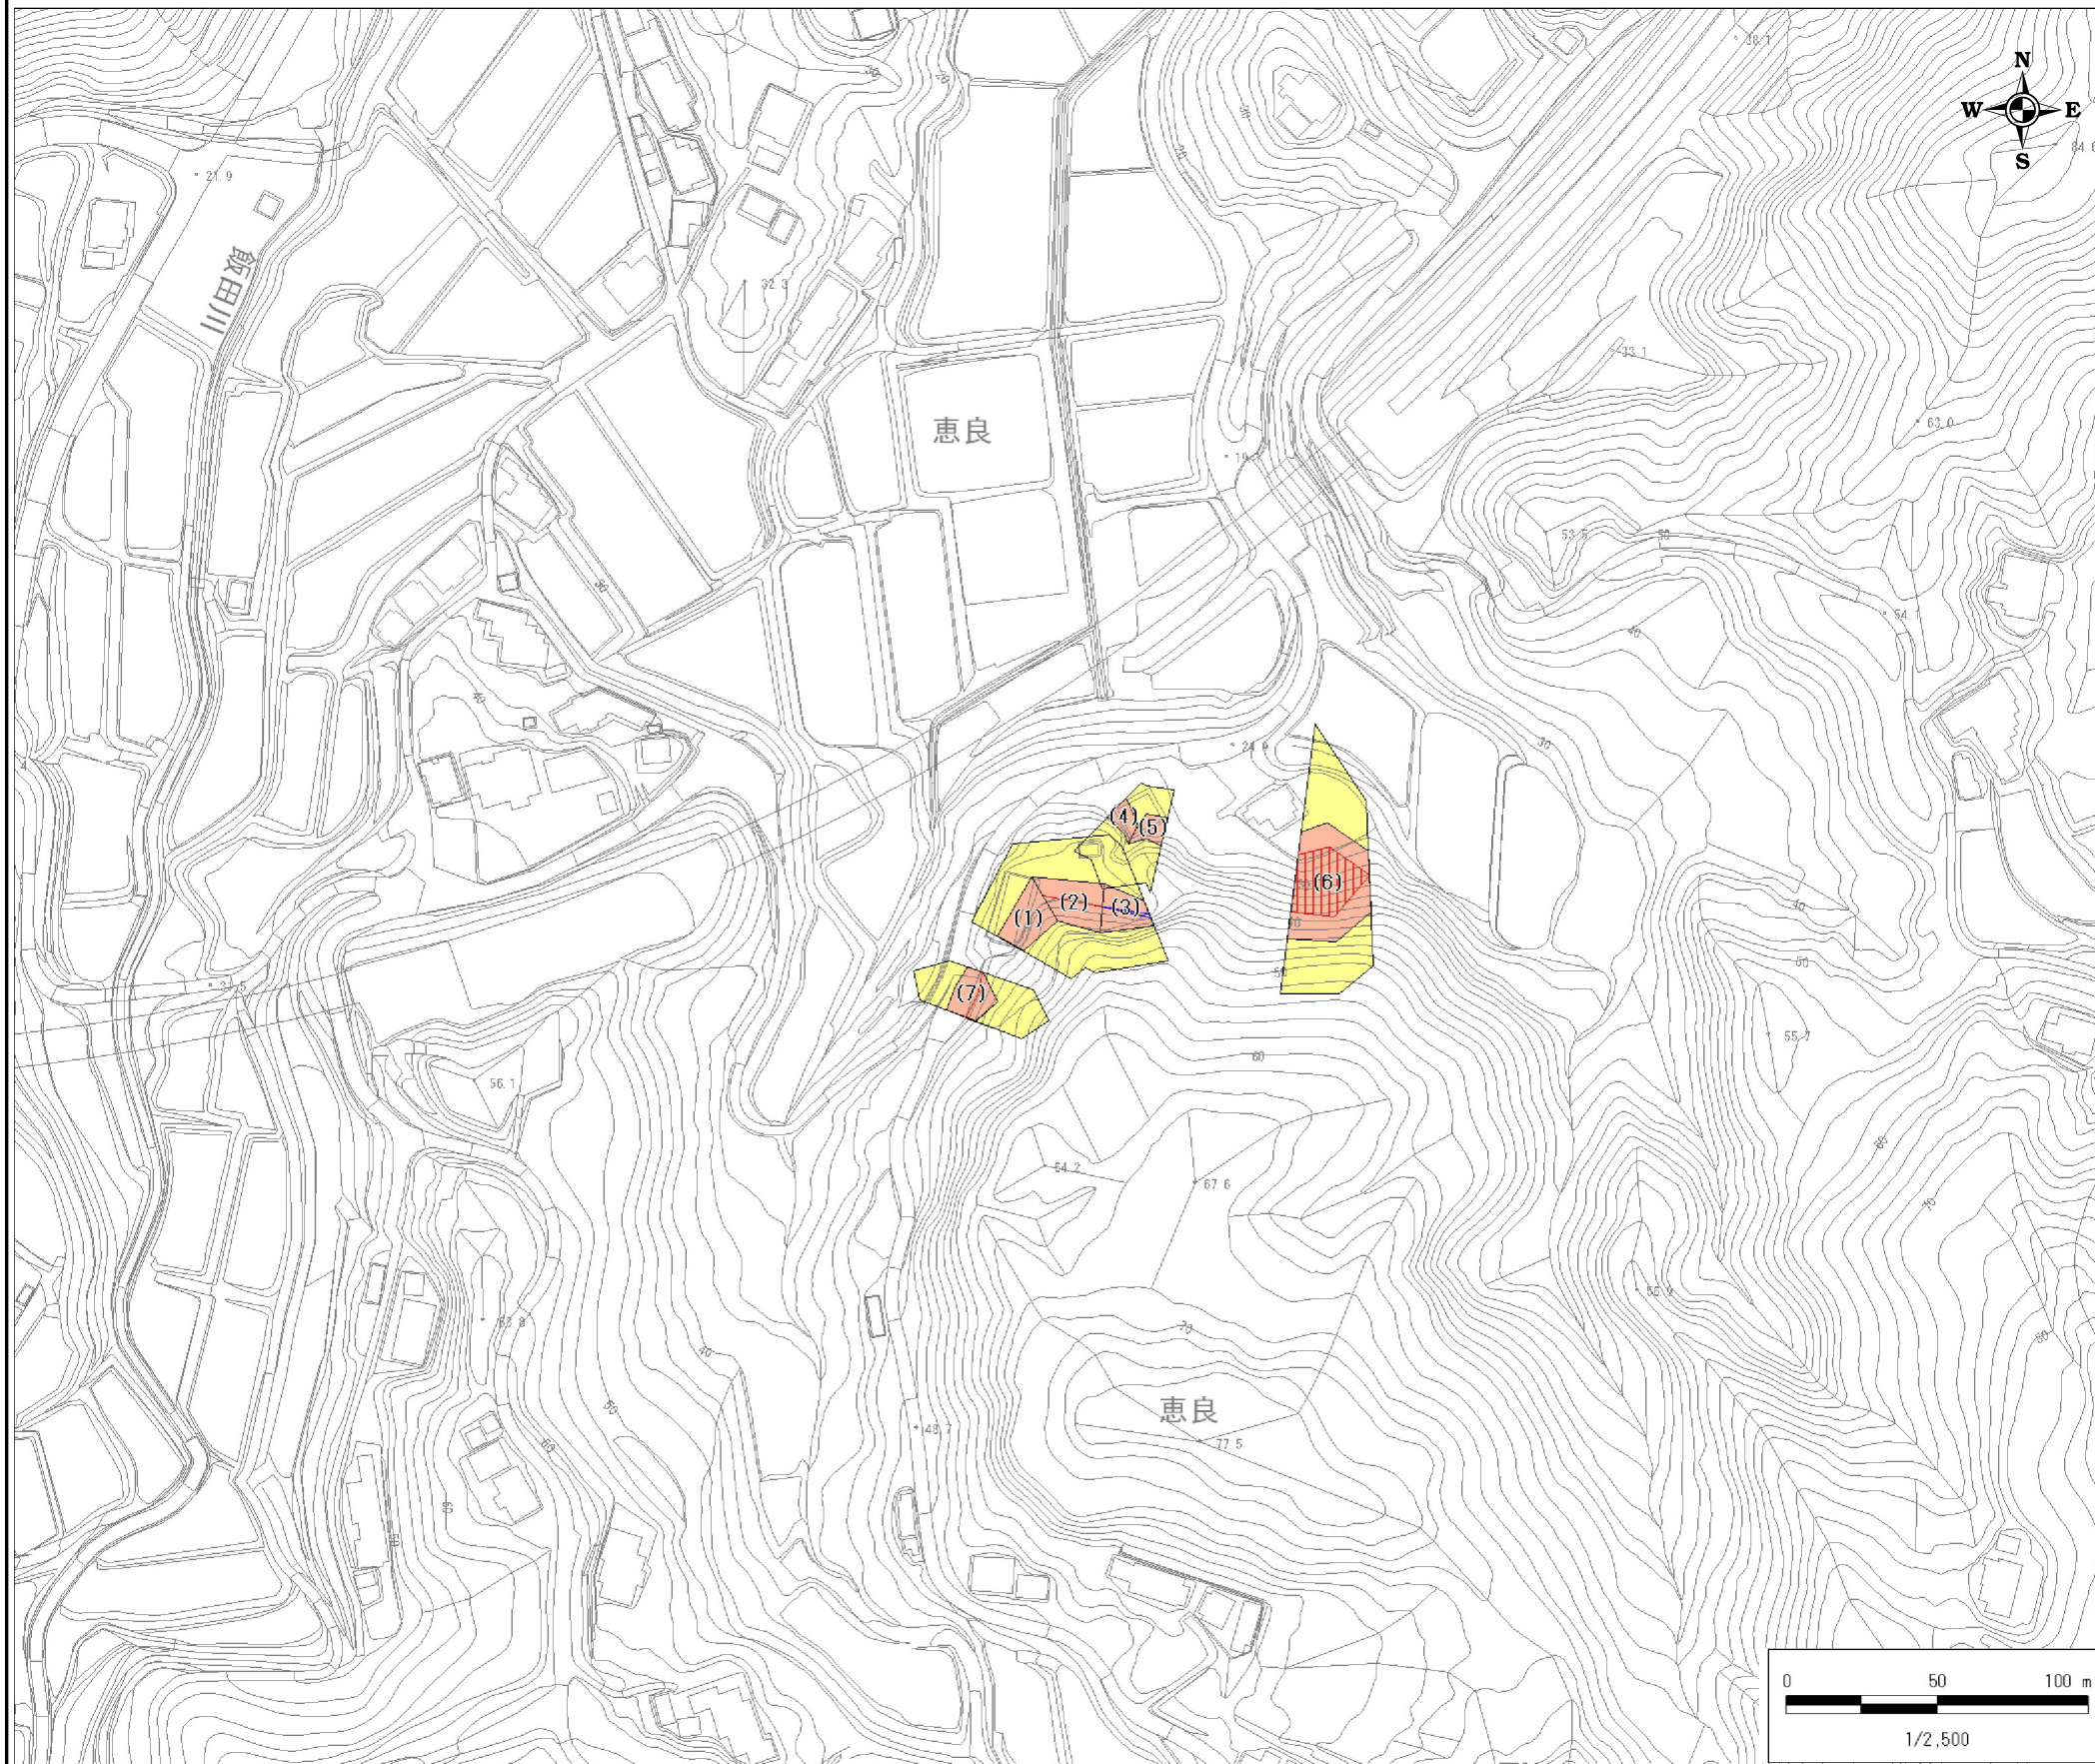
縮尺: 1/2,500

土砂災害警戒区域
	土砂災害特別警戒区域 ((数字)は区分番号)
	移動による力が100kN/m <sup>2</sup> を超える区域
	堆積高が3mを超える区域
	それ以外の区域

区分番号	斜面下端より下方の土石等の力の大きさ								急傾斜地内の土石等の力の大きさ								備考
	(A)	(B)	(C)	(D)	(E)	(F)	(G)	(H)	(A)	(B)	(C)	(D)	(E)	(F)	(G)	(H)	
( 1 )	-	-	95.6	1.0	-	-	10.5	2.1	-	-	89.7	1.0	-	-	8.7	1.7	
( 2 )	100.2	1.0	98.8	1.0	-	-	12.5	2.5	-	-	94.9	1.0	-	-	12.5	2.5	
( 3 )	100.2	1.0	98.8	1.0	16.0	3.2	14.8	2.9	-	-	94.9	1.0	16.0	3.2	12.9	2.6	
( 4 )	-	-	79.5	1.0	-	-	11.3	2.2	-	-	75.9	1.0	-	-	11.3	2.2	
( 5 )	-	-	81.4	1.0	-	-	10.1	2.0	-	-	75.9	1.0	-	-	10.1	2.0	
( 6 )	135.9	1.0	99.9	1.0	-	-	13.1	2.6	134.3	1.0	96.4	1.0	-	-	13.0	2.6	
( 7 )	102.7	1.0	99.8	1.0	-	-	10.5	2.1	101.0	1.0	95.7	1.0	-	-	10.5	2.1
