土砂災害警戒区域・土砂災害特別警戒区域 区域図

自然現象の種類	急傾斜地の崩壊
基礎調査番号	132207A661105055
箇所名	太田5-II
所在地	江津市 松川町太田

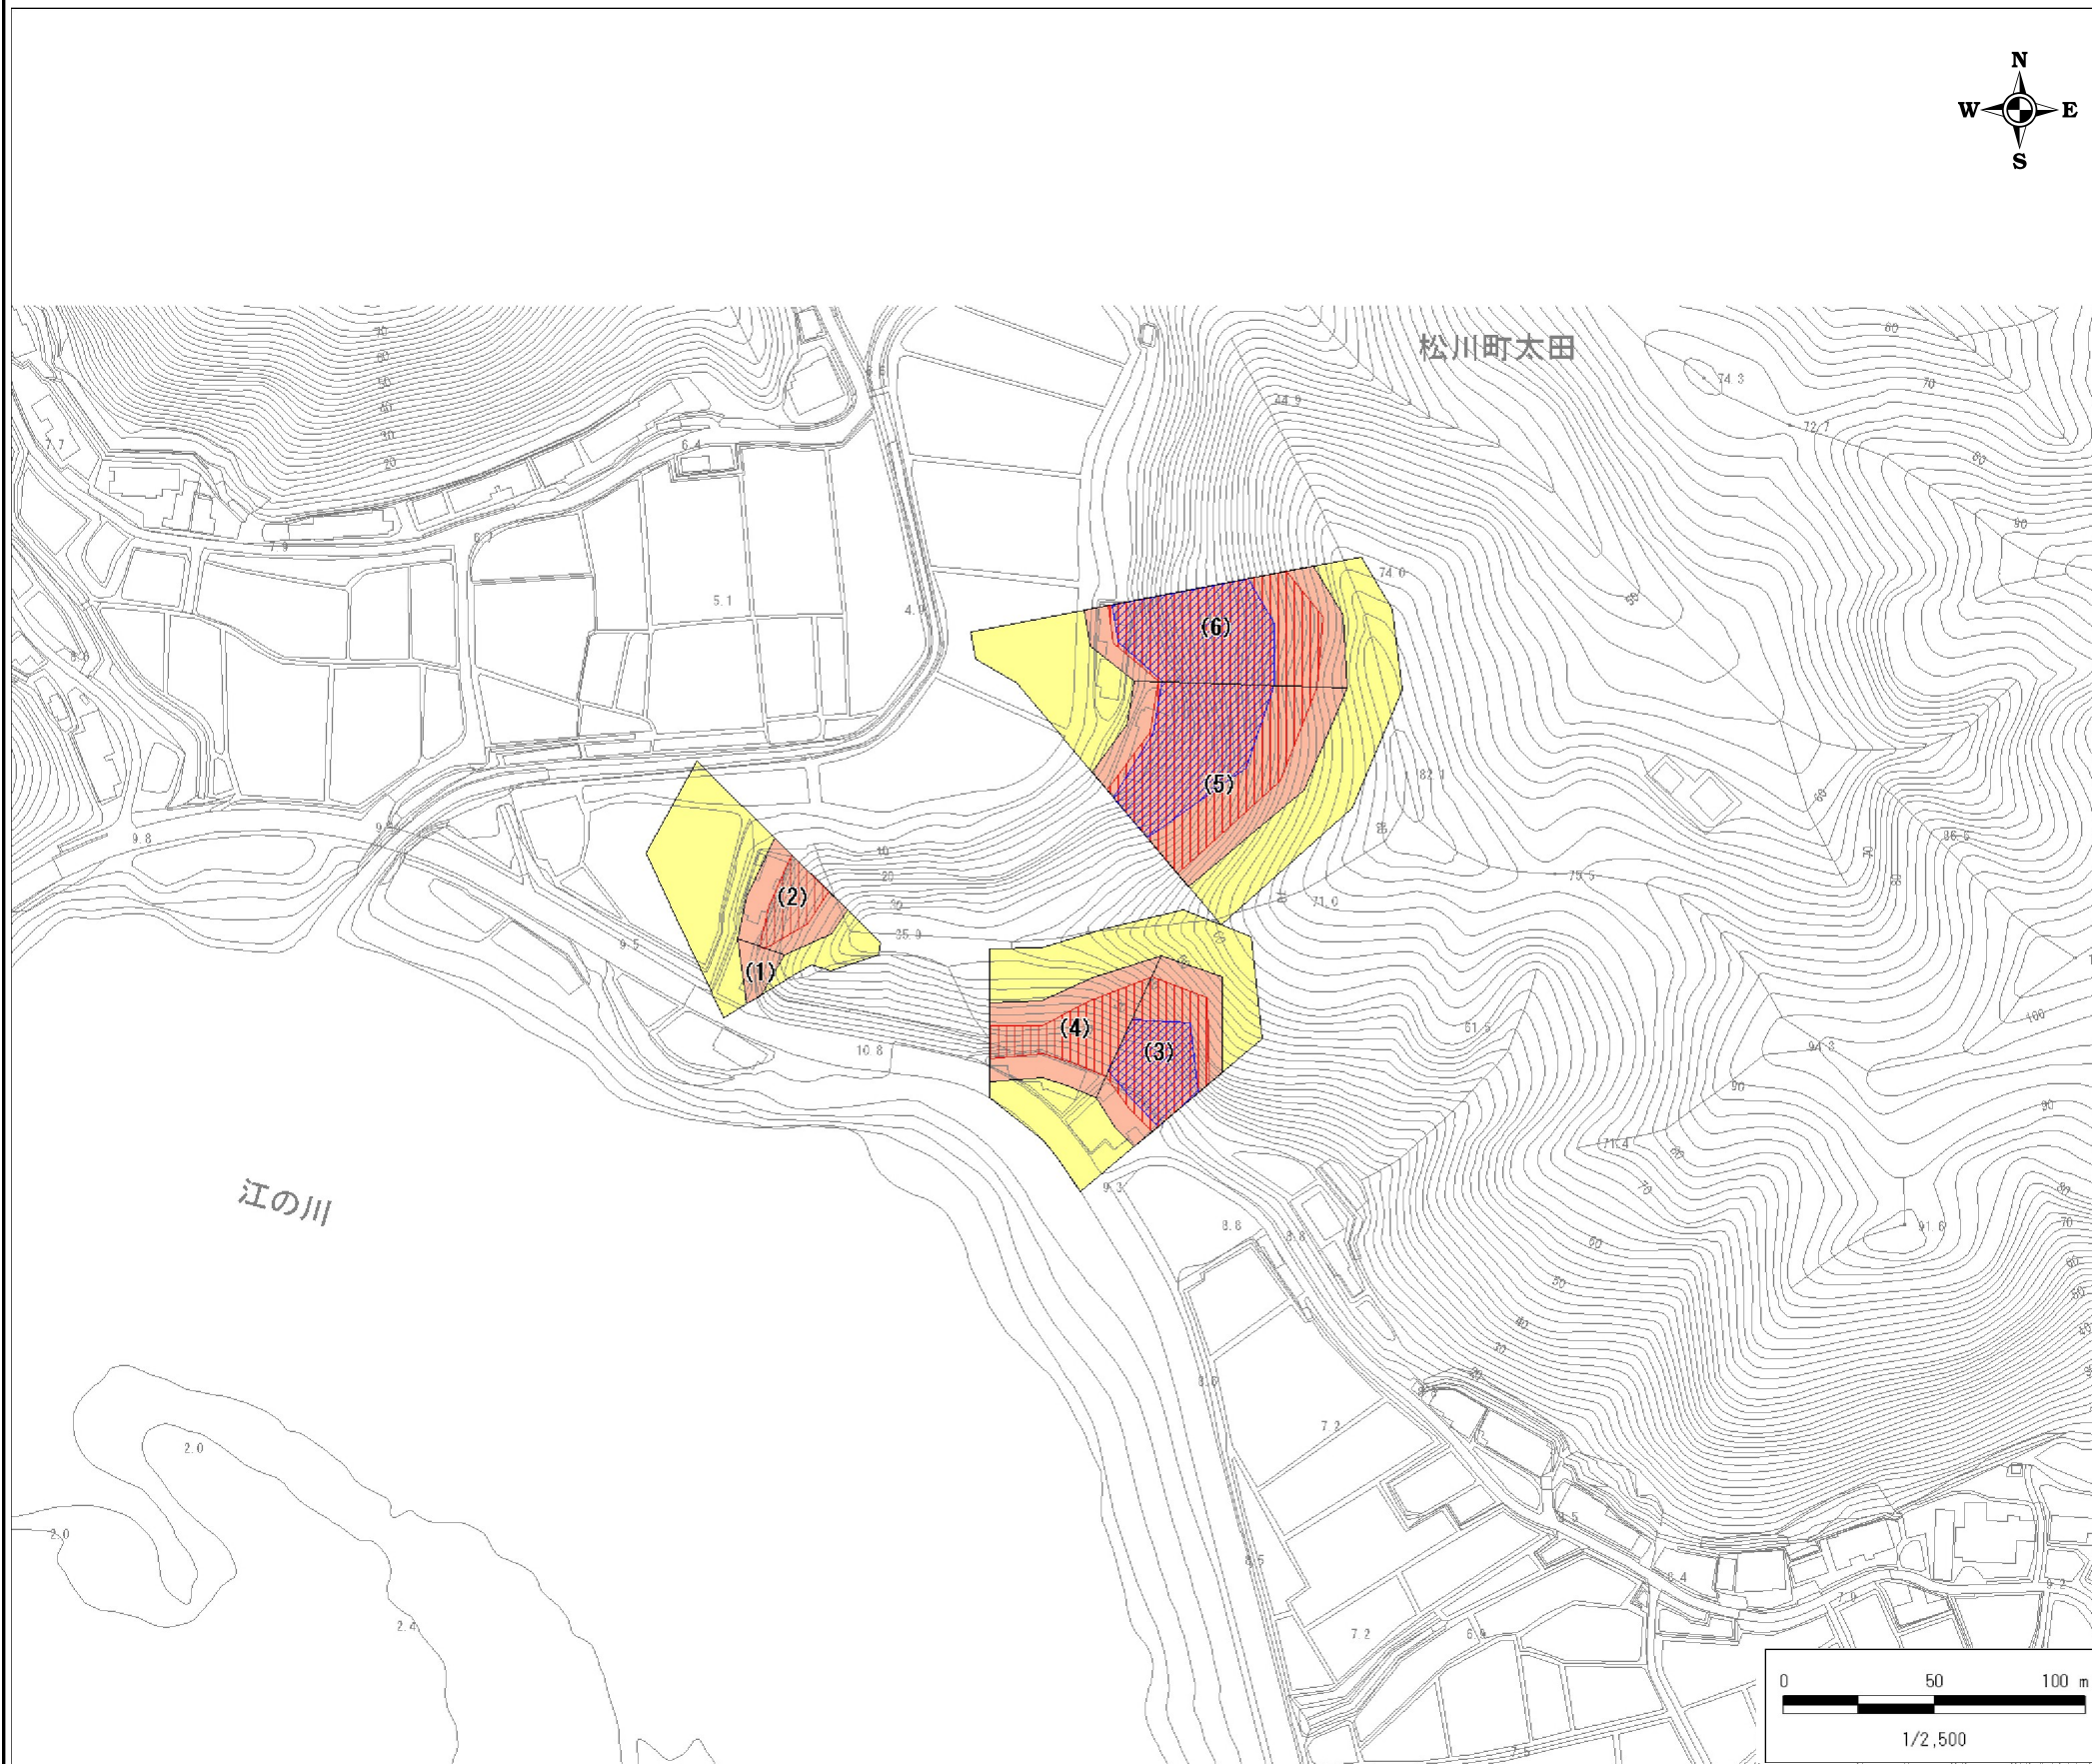
土砂災害警戒区域
	土砂災害特別警戒区域 ((数字)は区分番号)
	移動による力が100kN/m ² を超える区域
	堆積高が3mを超える区域
	それ以外の区域

区分番号	斜面下端より下方の土石等の力の大きさ								急傾斜地内の土石等の力の大きさ								備考
	(A)	(B)	(C)	(D)	(E)	(F)	(G)	(H)	(A)	(B)	(C)	(D)	(E)	(F)	(G)	(H)	
(1)	117.6	1.0	99.5	1.0	-	-	13.2	2.6	117.0	1.0	97.9	1.0	-	-	13.2	2.6	
(2)	144.2	1.0	100.0	1.0	-	-	14.2	2.8	143.5	1.0	97.9	1.0	-	-	14.2	2.8	
(3)	161.1	1.0	99.4	1.0	18.9	3.8	15.1	3.0	160.8	1.0	99.7	1.0	18.9	3.8	14.0	2.8	
(4)	161.1	1.0	99.5	1.0	18.9	3.8	15.1	3.0	160.8	1.0	96.9	1.0	18.9	3.8	14.5	2.9	
(5)	166.8	1.0	100.0	1.0	21.2	4.4	15.1	3.0	166.8	1.0	99.1	1.0	22.3	4.4	15.0	3.0	
(6)	167.2	1.0	99.9	1.0	21.2	4.4	15.2	3.0	167.2	1.0	100.0	1.0	22.2	4.4	14.9	2.9
