土砂災害警戒区域・土砂災害特別警戒区域 区域図

自然現象の種類	急傾斜地の崩壊
基礎調査番号	132204A661105017
箇所名	久城東
所在地	益田市 久城町

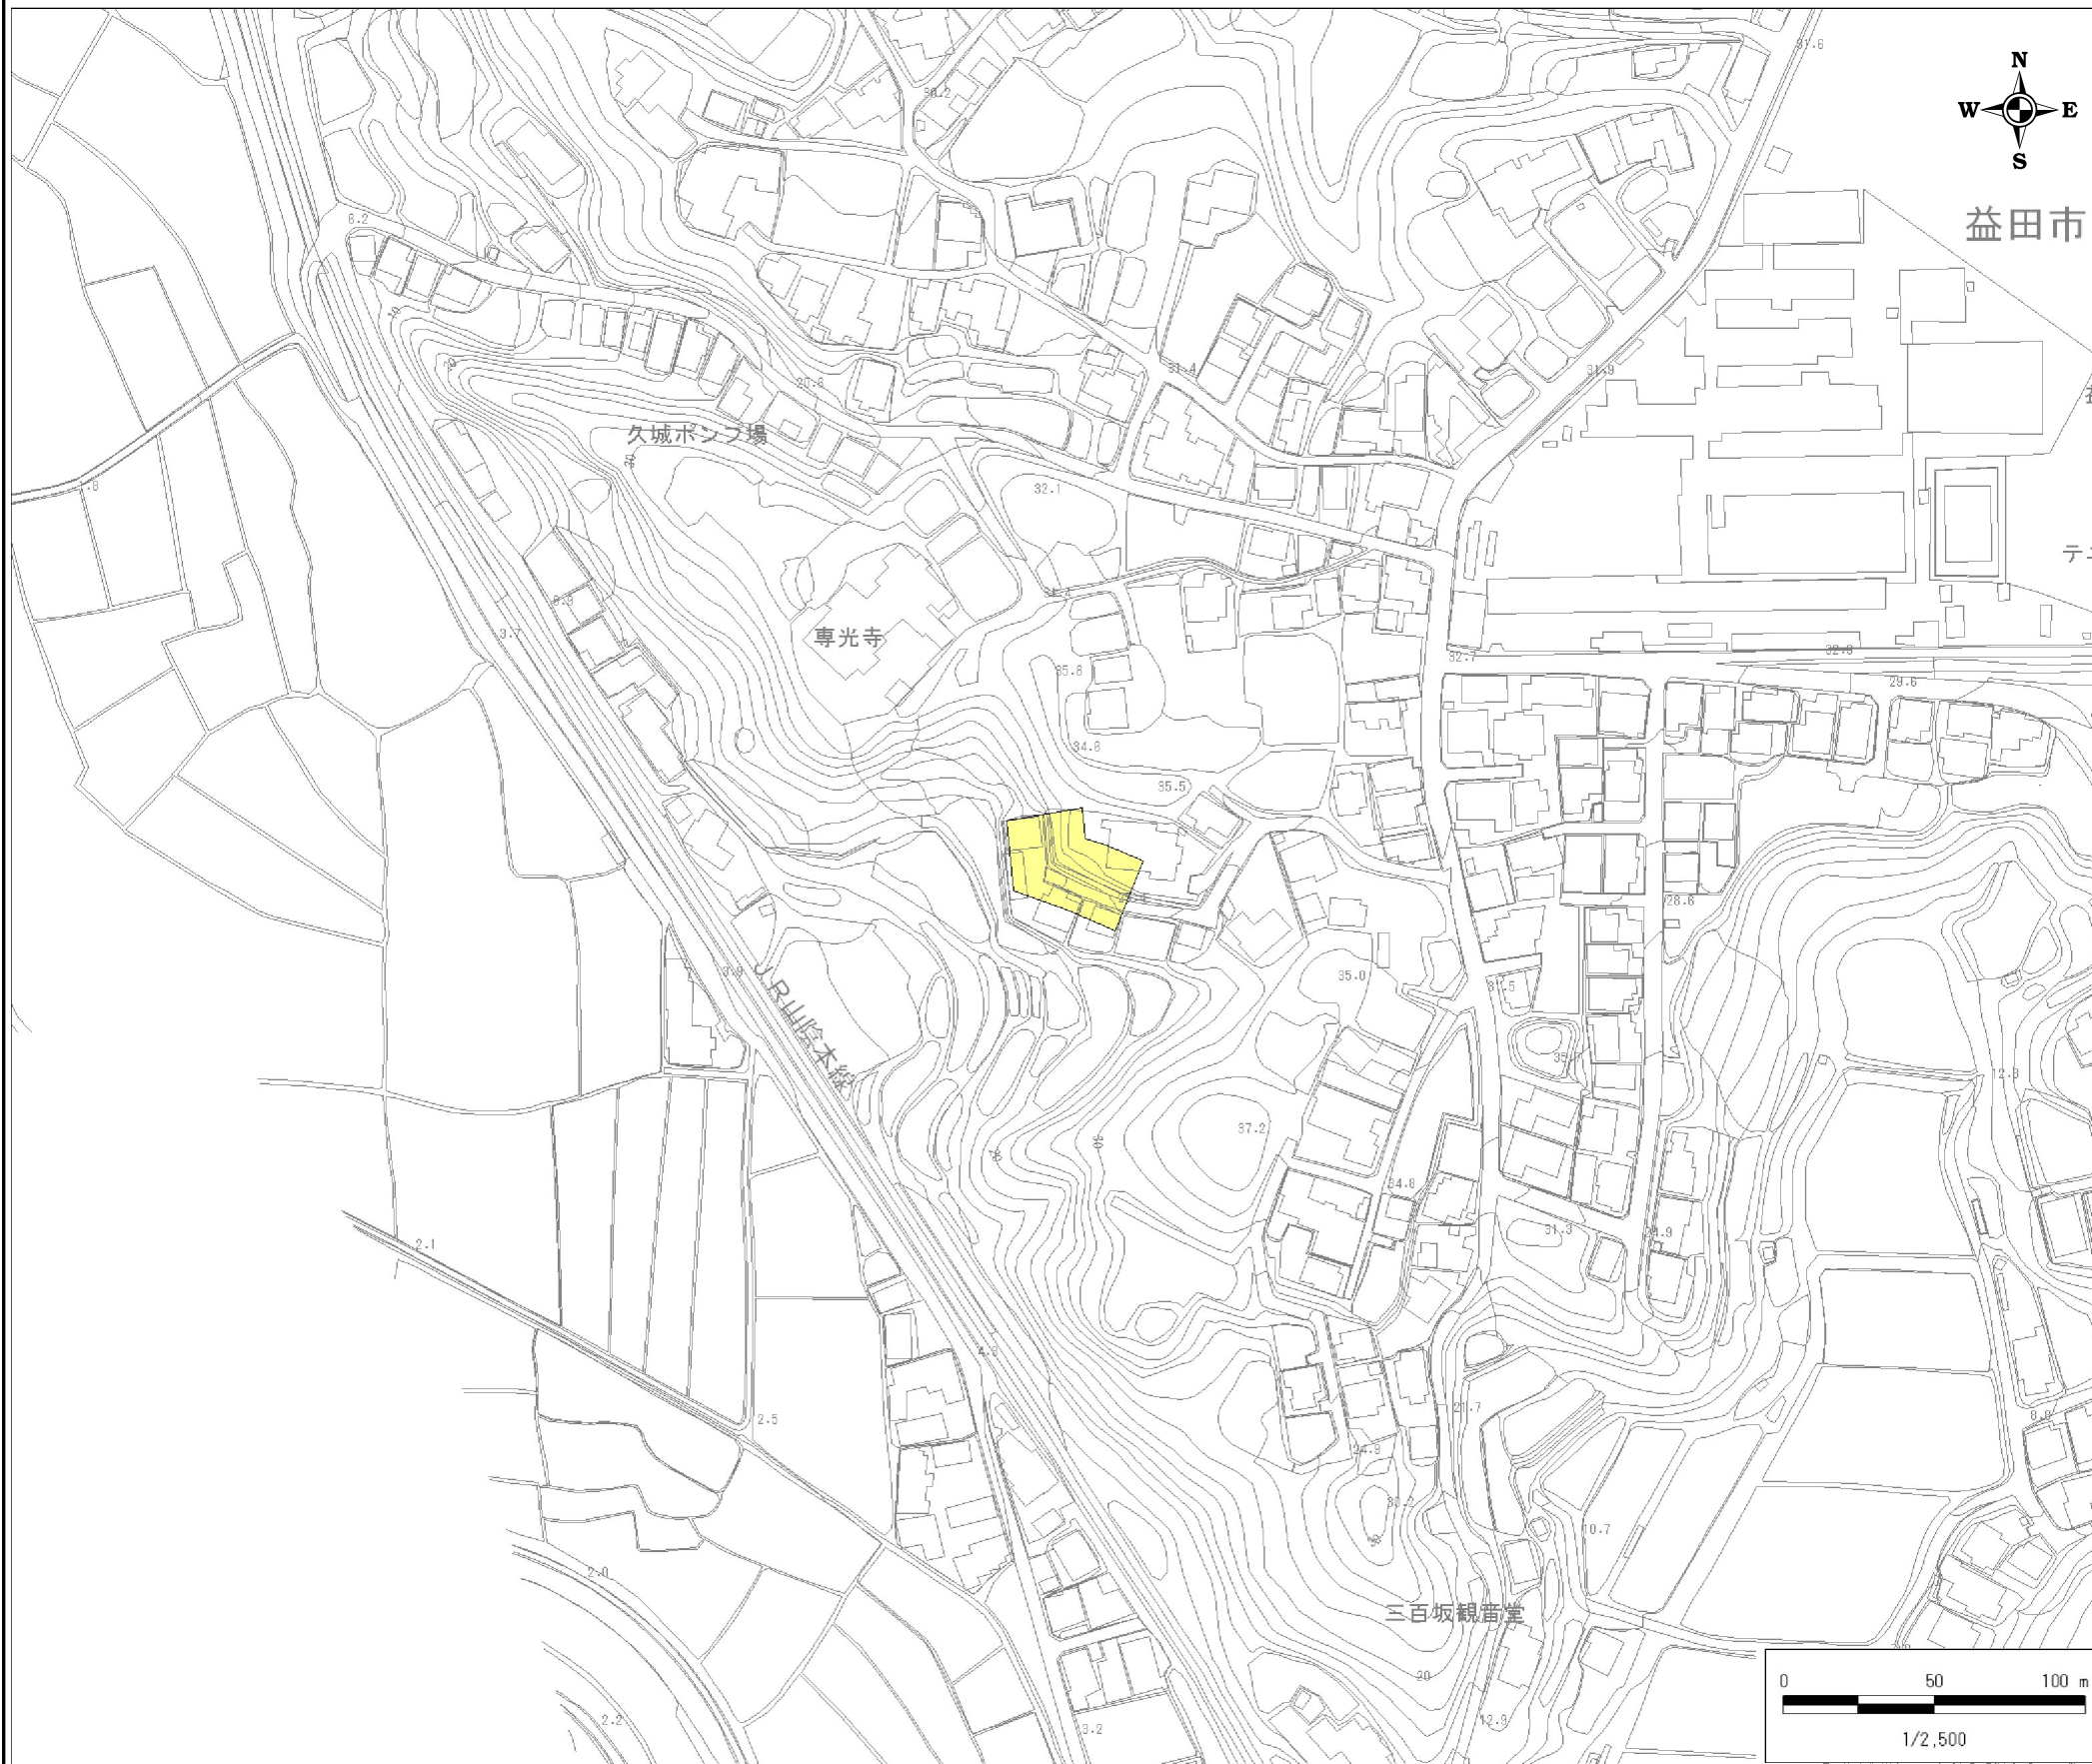
縮尺: 1/2,500

土砂災害警戒区域
	土砂災害特別警戒区域 ((数字)は区分番号)
	移動による力が100kN/mを超える区域
	堆積高が3mを超える区域
	それ以外の区域
