土砂災害警戒区域・土砂災害特別警戒区域 区域図

自然現象の種類	急傾斜地の崩壊
基礎調査番号	132204A661105019
箇所名	下本郷北A
所在地	益田市 下本郷町

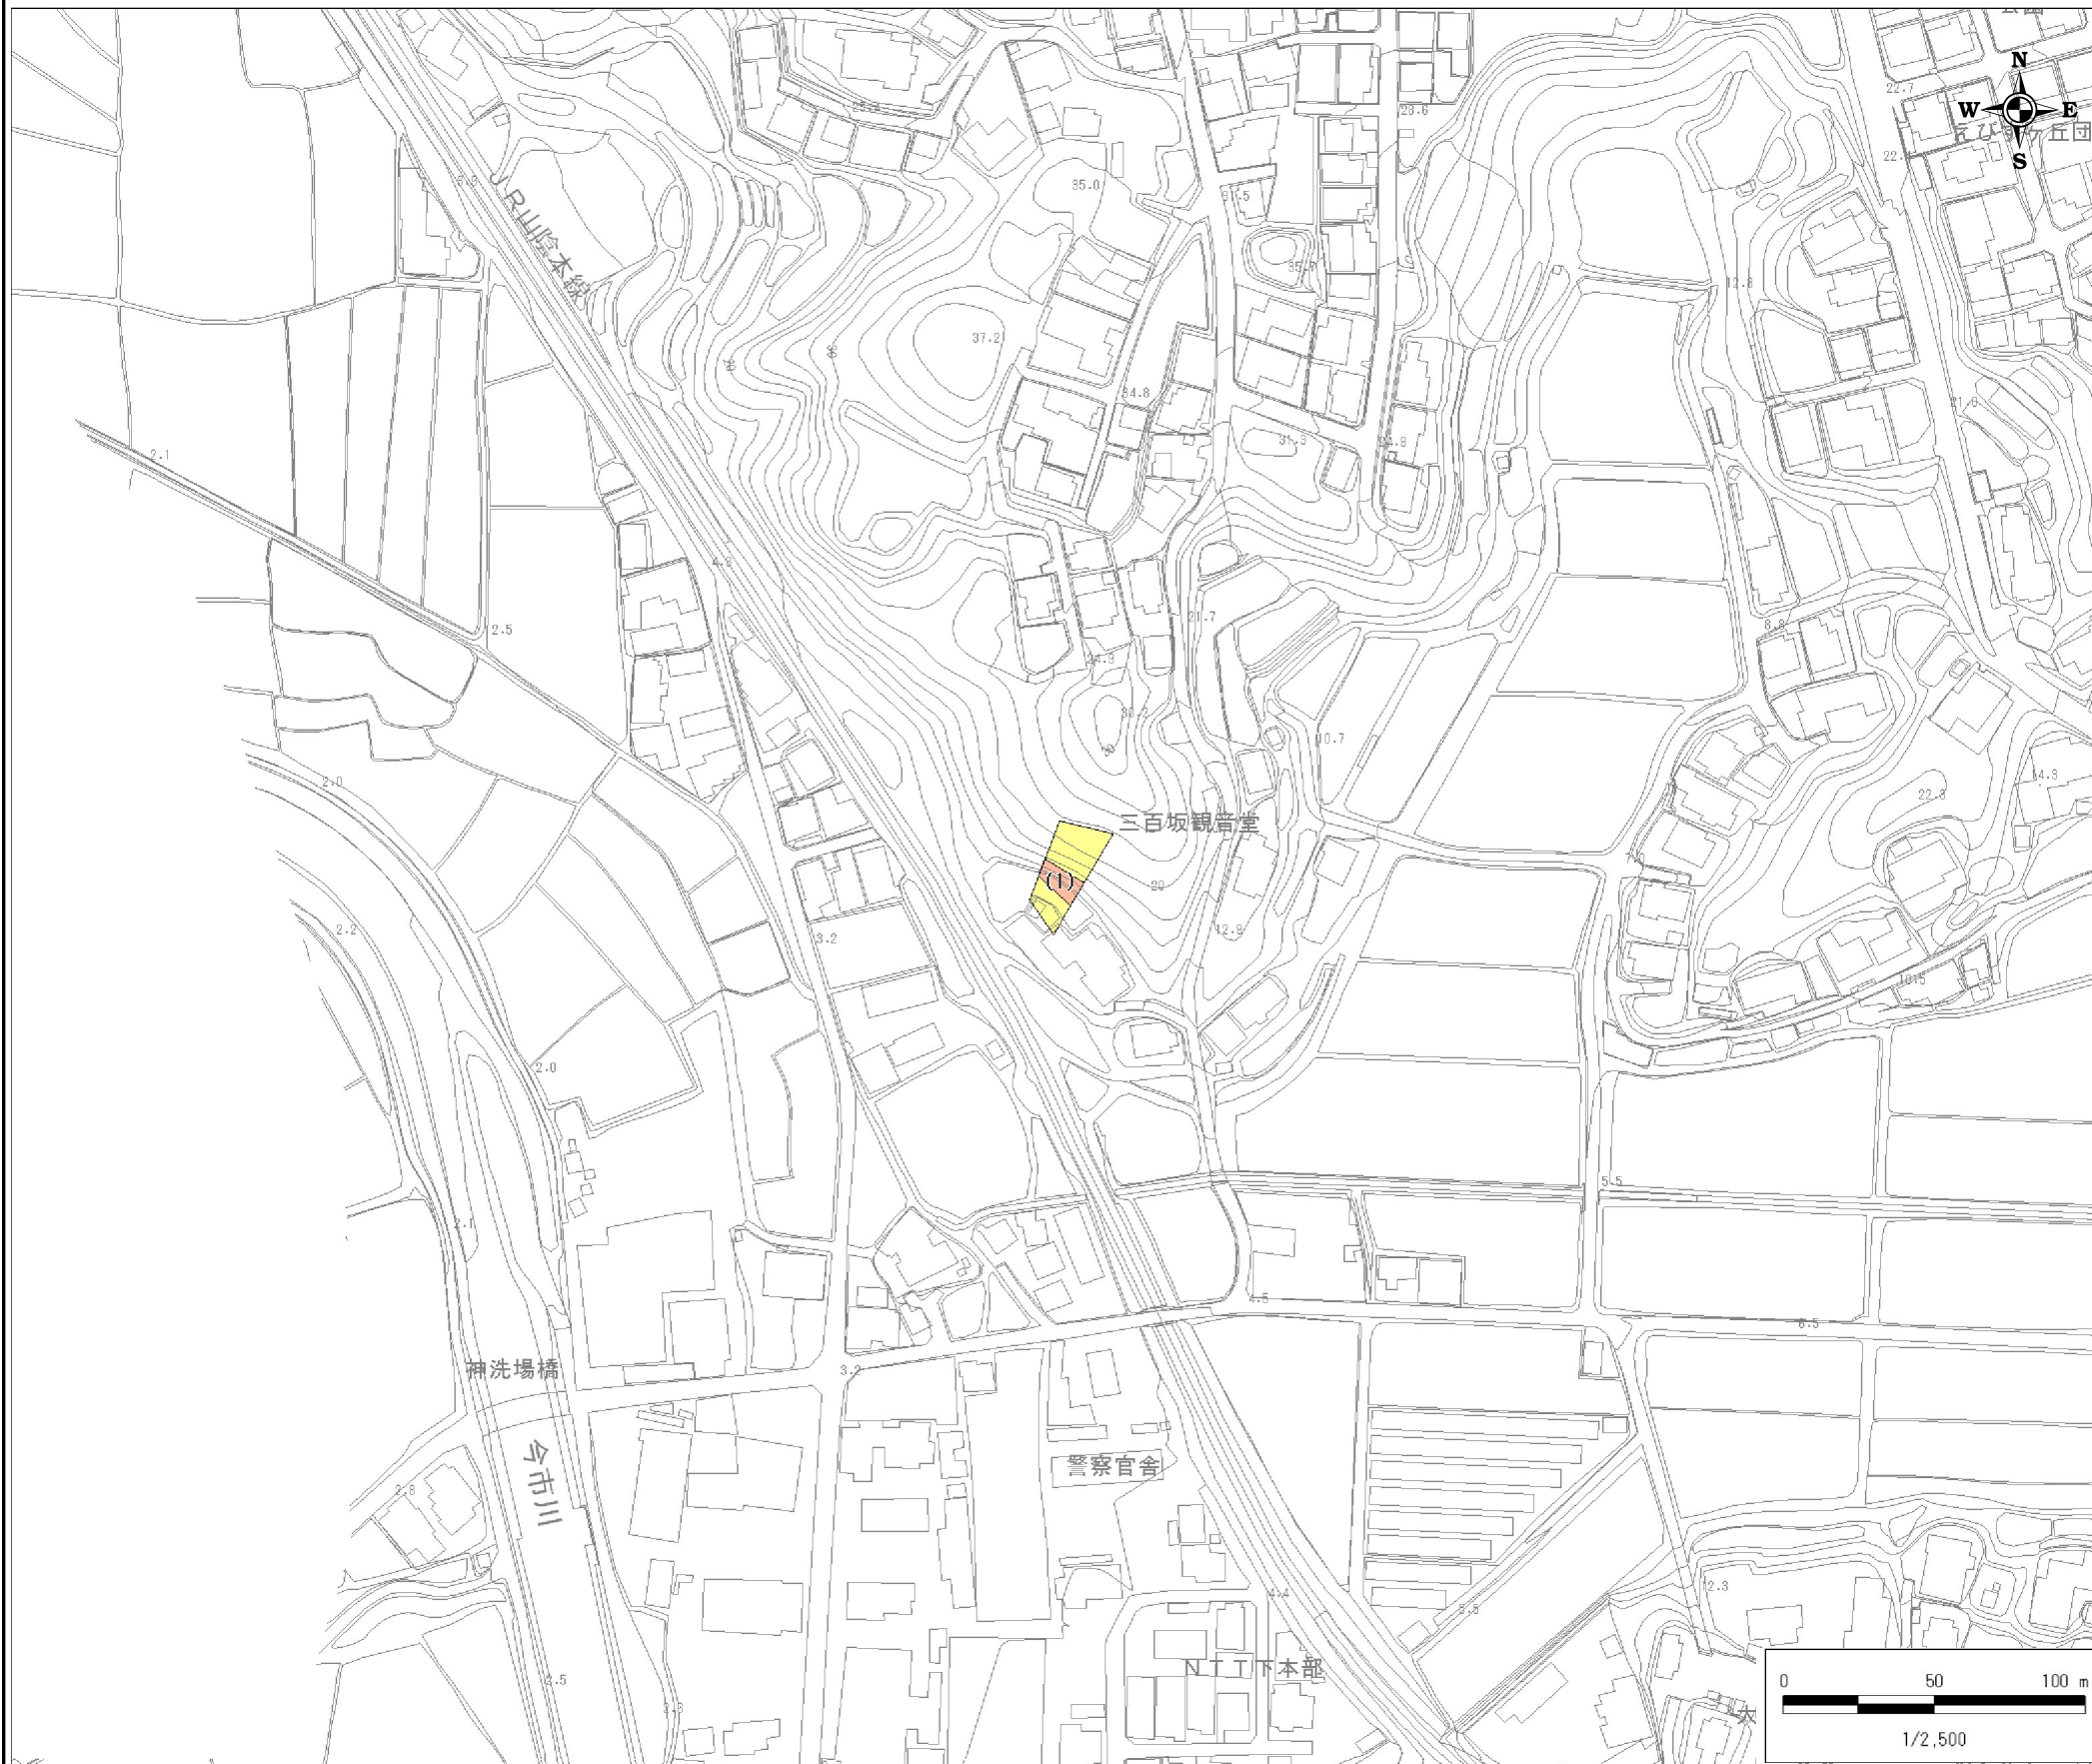
縮尺: 1/2,500

土砂災害警戒区域
	土砂災害特別警戒区域 ((数字)は区分番号)
	移動による力が100kN/mを超える区域
	堆積高が3mを超える区域
	それ以外の区域

区分番号	斜面下端より下方の土石等の力の大きさ								急傾斜地内の土石等の力の大きさ								備考
	(A)	(B)	(C)	(D)	(E)	(F)	(G)	(H)	(A)	(B)	(C)	(D)	(E)	(F)	(G)	(H)	
( 1 )	-	-	88.9	1.0	-	-	9.3	1.8	-	-	88.9	1.0	-	-	9.3	1.8
