土砂災害警戒区域・土砂災害特別警戒区域 区域図

自然現象の種類	急傾斜地の崩壊
基礎調査番号	132204A661103052
箇所名	日原F
所在地	益田市 大草町

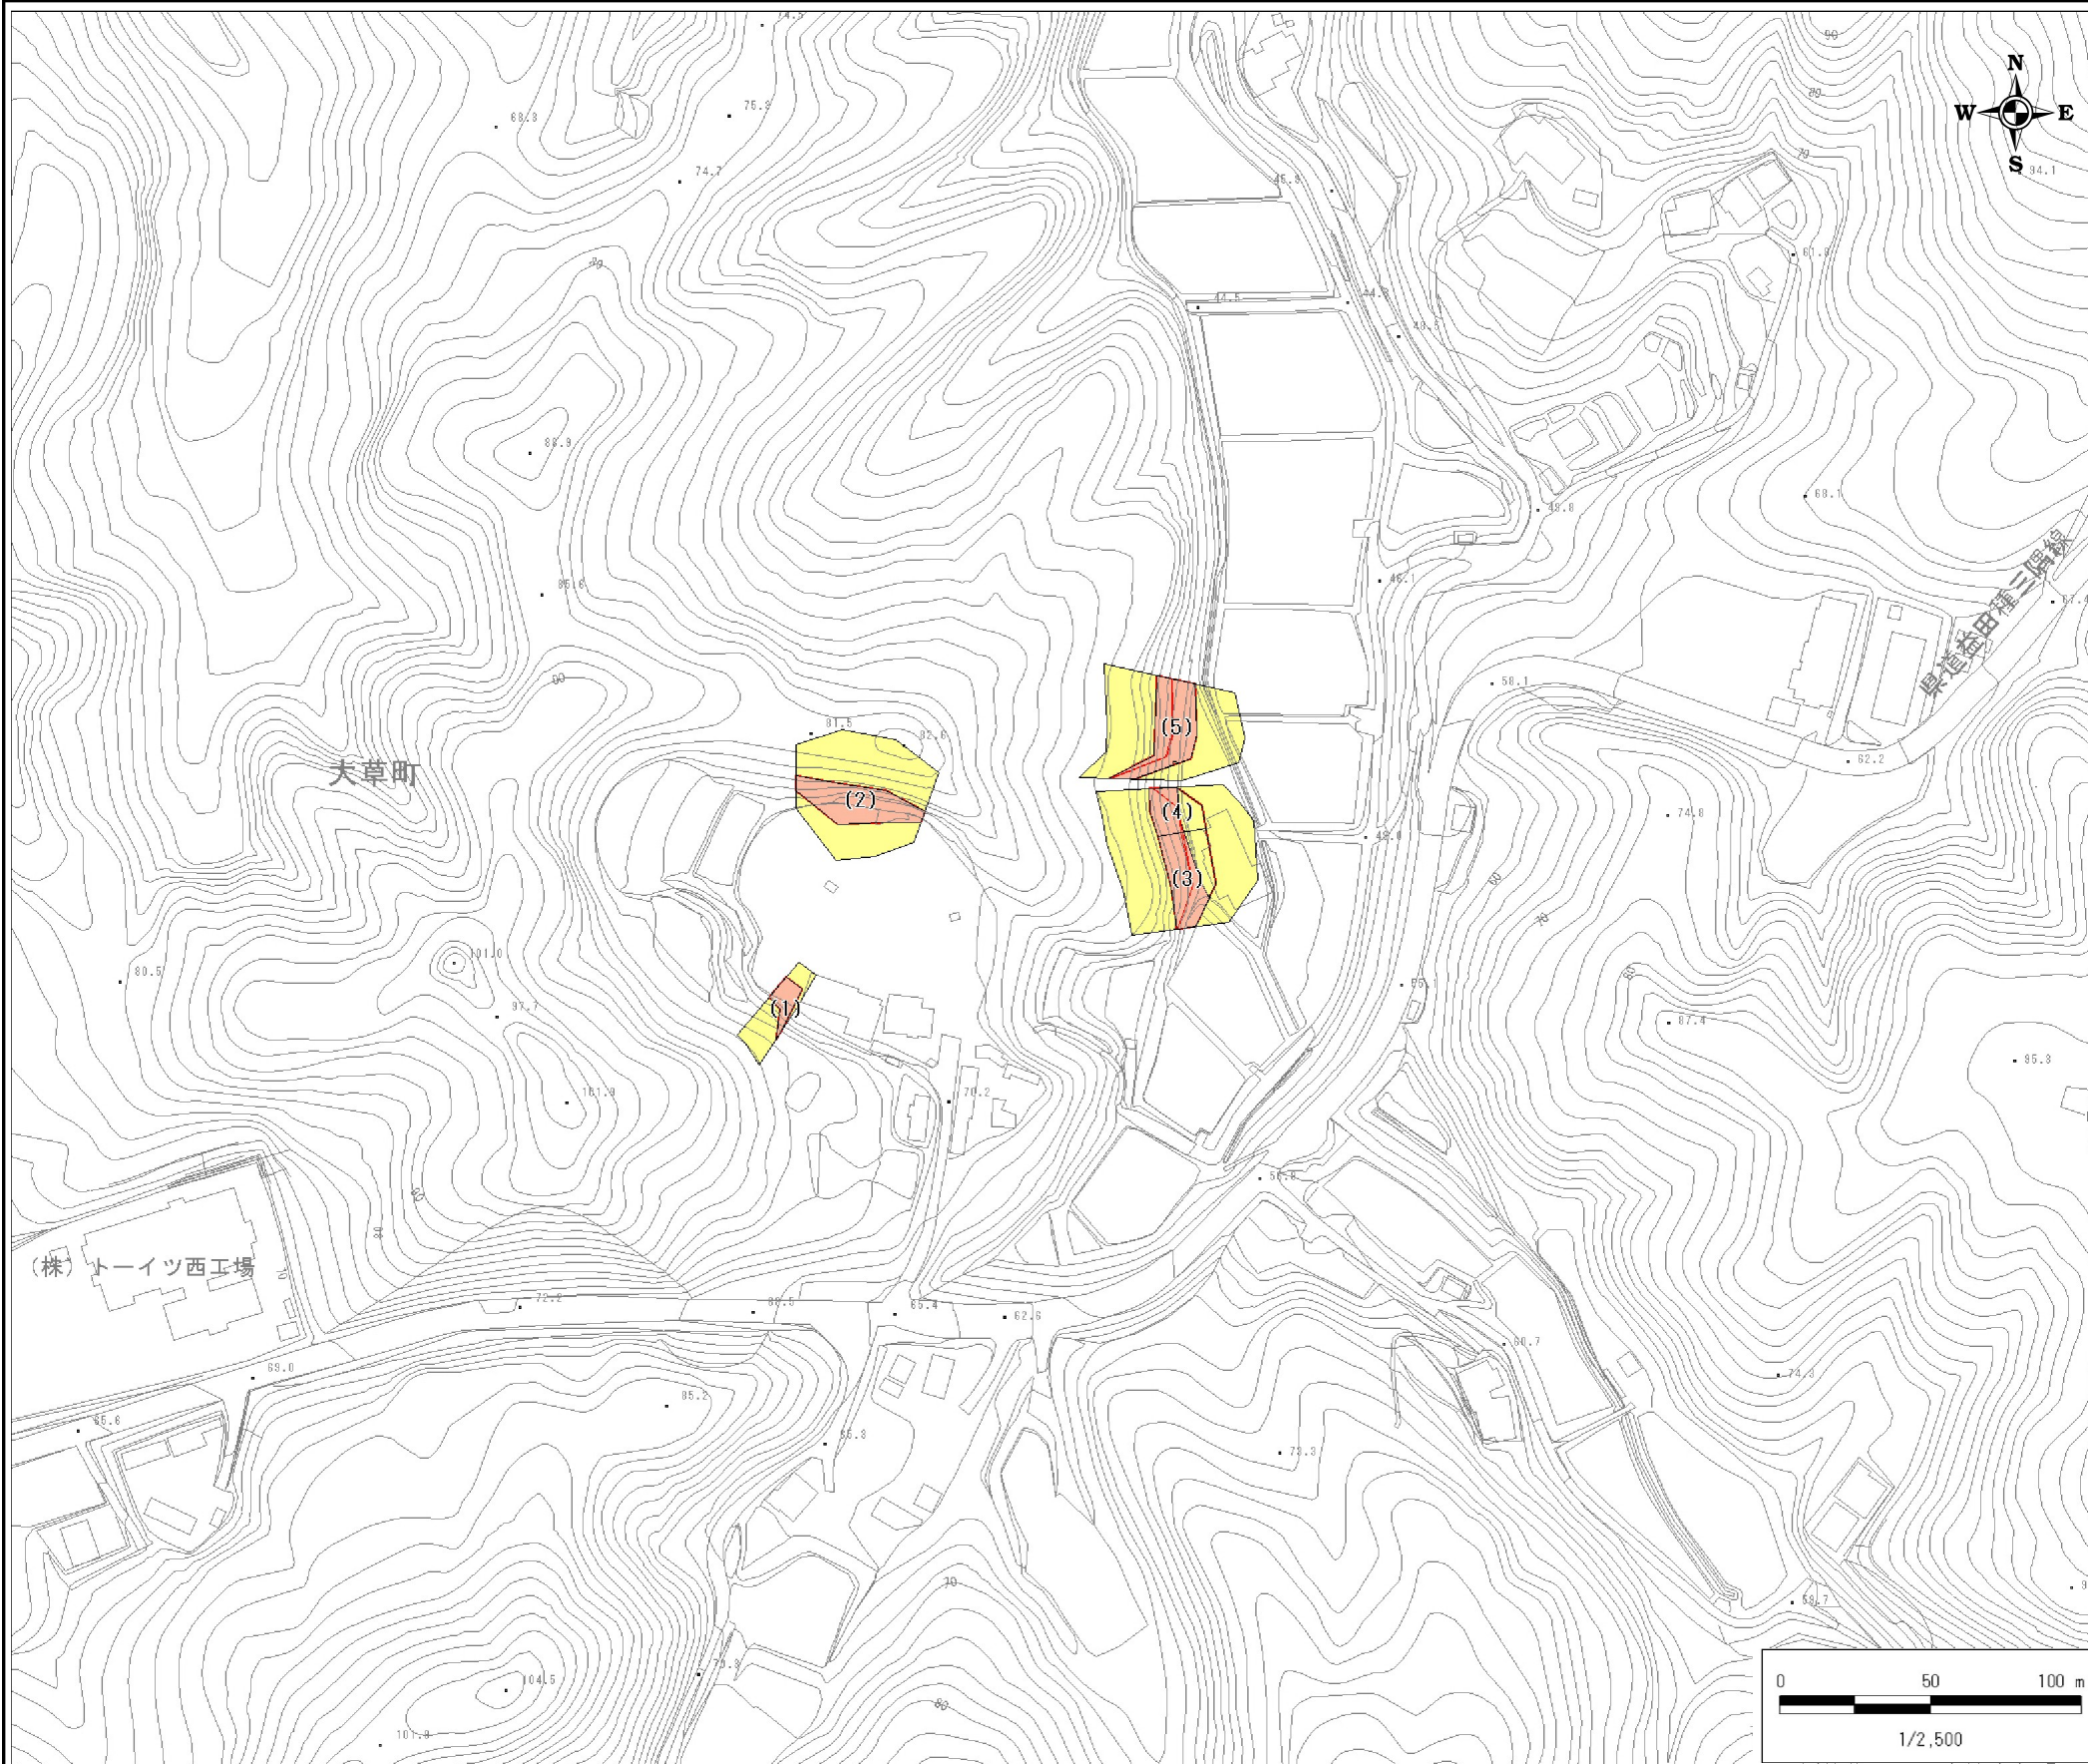
土砂災害警戒区域
	土砂災害特別警戒区域 ((数字)は区分番号)
	移動による力が100kN/mを超える区域
	堆積高が3mを超える区域
	それ以外の区域

土石等の力の大きさの表示

「土石等の力の大きさ一覧表」参照

区分番号	斜面下端より下方の土石等の力の大きさ								急傾斜地内の土石等の力の大きさ								備考
	(A)	(B)	(C)	(D)	(E)	(F)	(G)	(H)	(A)	(B)	(C)	(D)	(E)	(F)	(G)	(H)	
( 1 )	-	-	67.8	1.0	-	-	10.5	2.1	-	-	67.8	1.0	-	-	10.5	2.1	
( 2 )	-	-	93.8	1.0	-	-	11.3	2.2	-	-	93.8	1.0	-	-	11.3	2.2	
( 3 )	107.5	1.0	99.7	1.0	-	-	11.4	2.3	107.5	1.0	96.5	1.0	-	-	11.4	2.3	
( 4 )	107.5	1.0	99.3	1.0	-	-	11.2	2.2	107.5	1.0	96.8	1.0	-	-	11.2	2.2	
( 5 )	107.8	1.0	100.0	1.0	-	-	11.4	2.3	107.8	1.0	98.7	1.0	-	-	11.4	2.3
