土砂災害警戒区域・土砂災害特別警戒区域 区域図

自然現象の種類	急傾斜地の崩壊
基礎調査番号	132204A661107009
箇所名	山根B
所在地	益田市 久々茂町

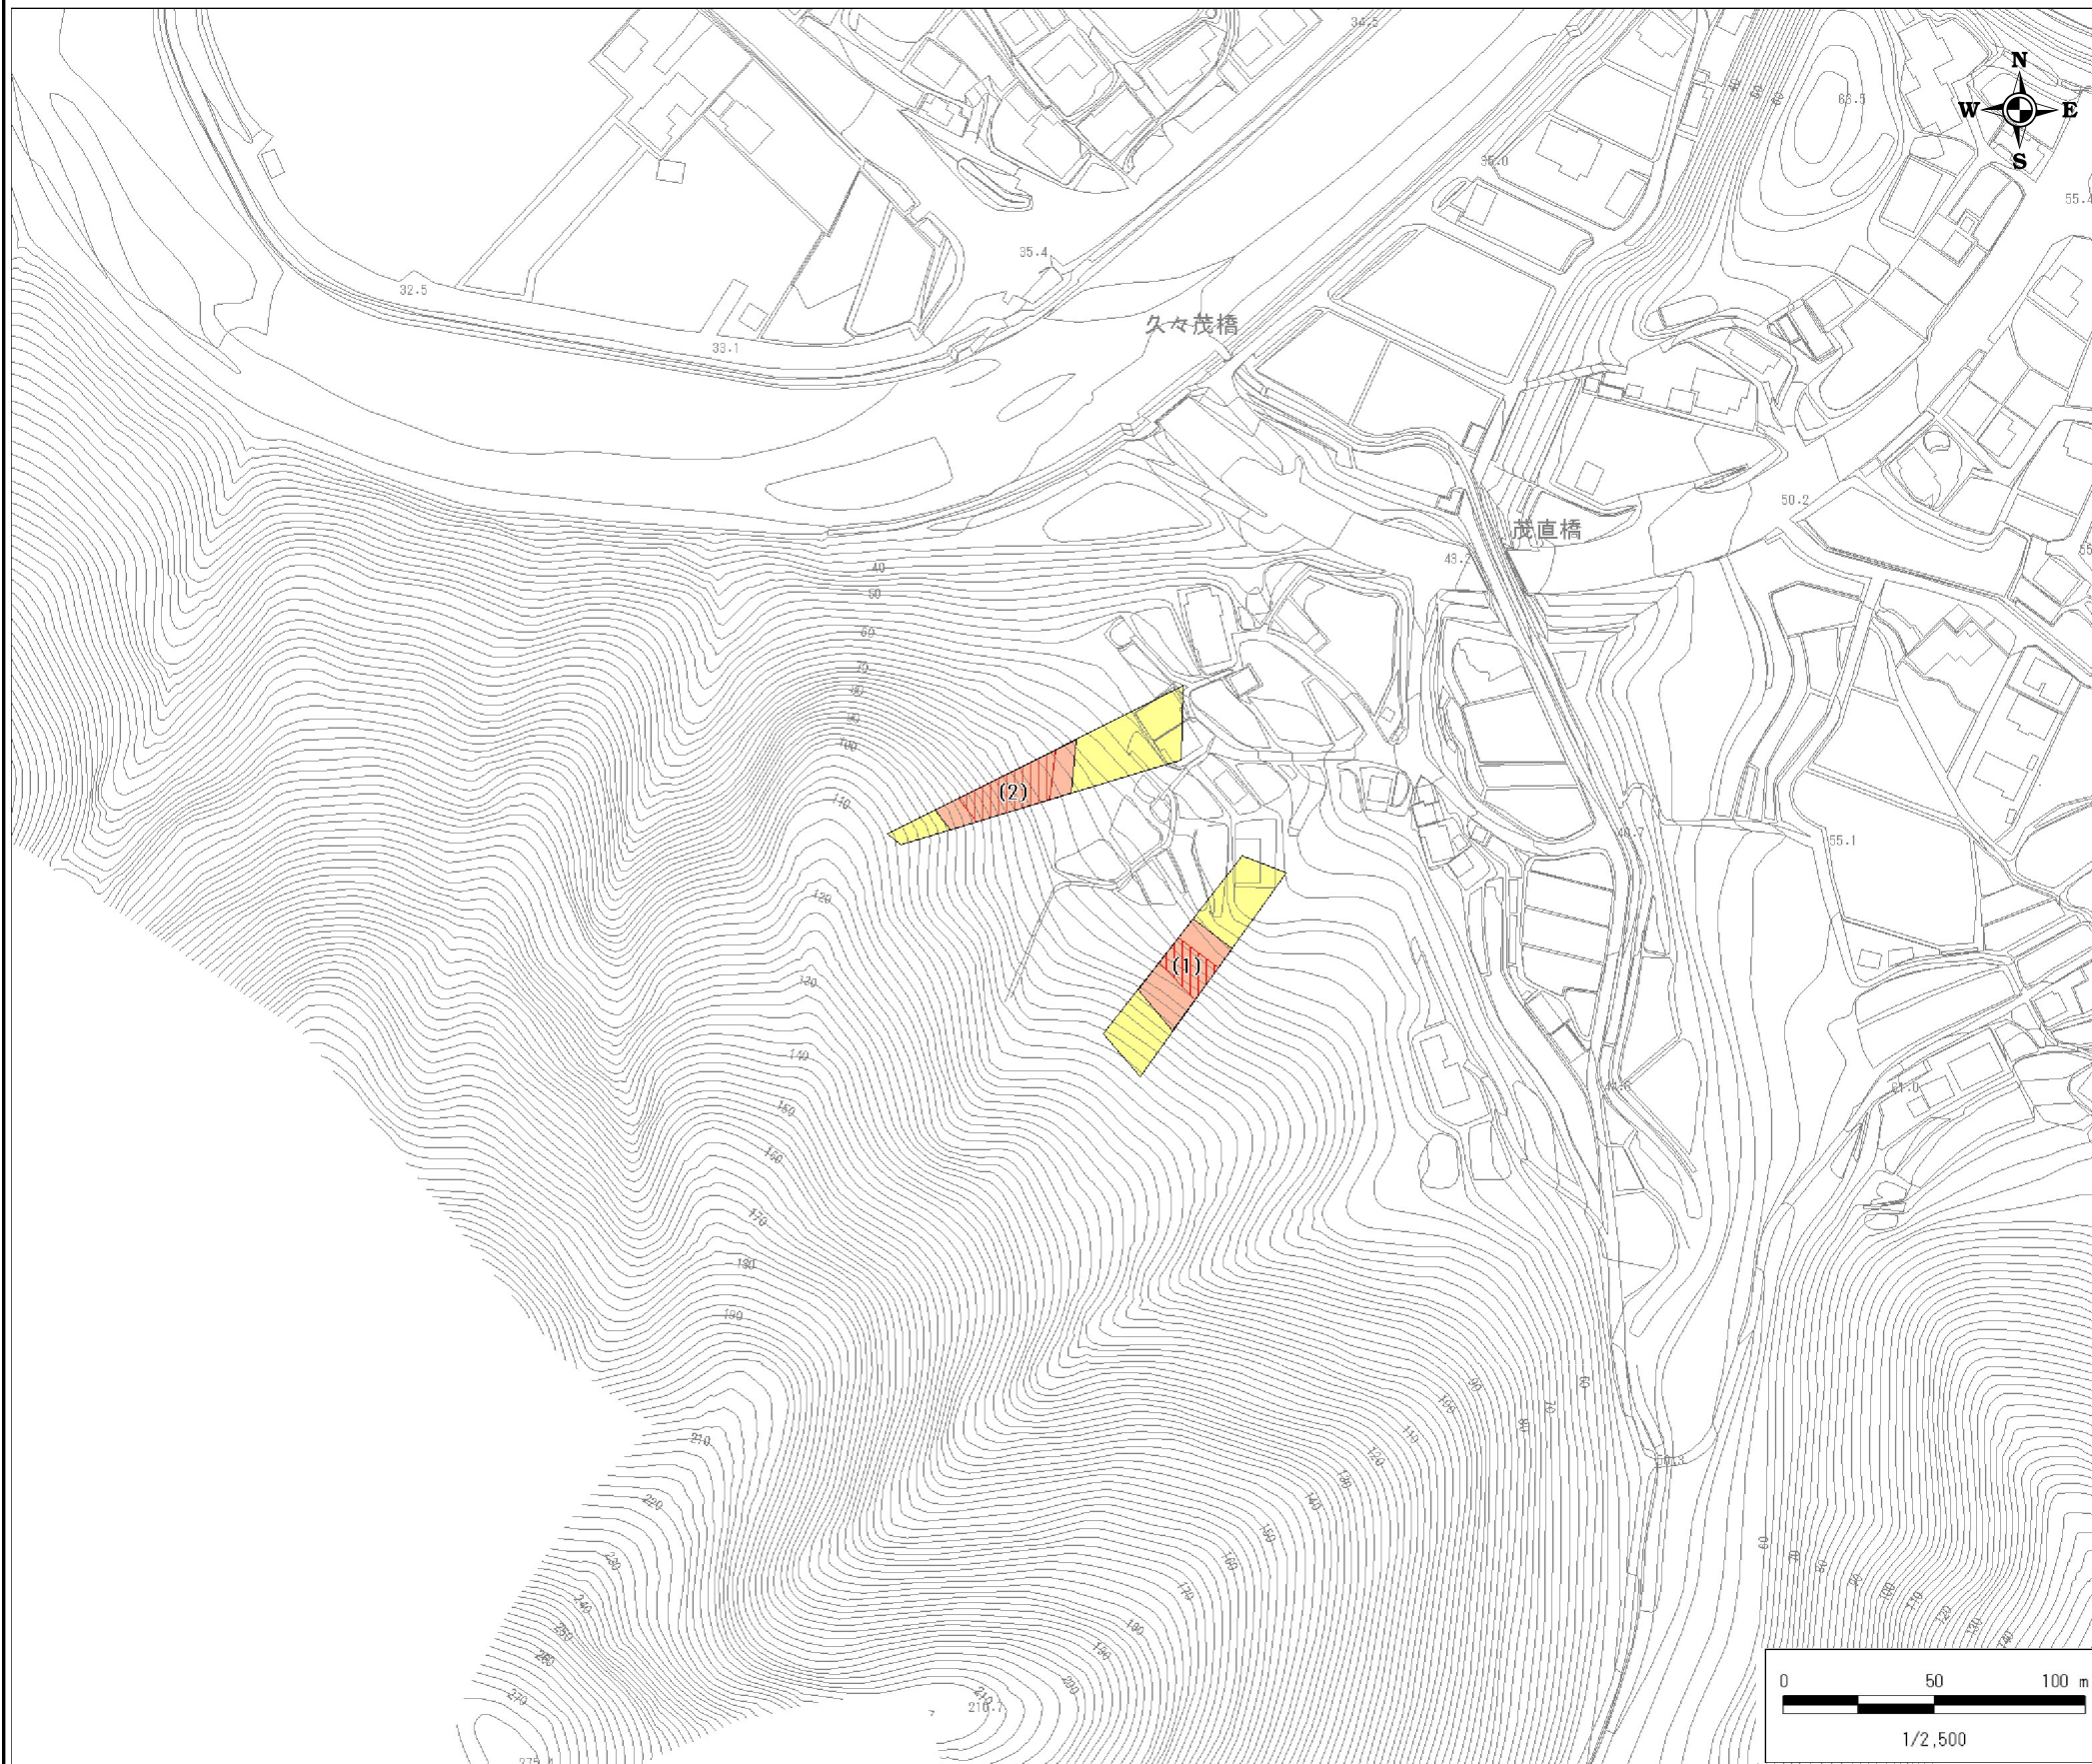
縮尺: 1/2,500

土砂災害警戒区域
	土砂災害特別警戒区域 ((数字)は区分番号)
	移動による力が100kN/mを超える区域
	堆積高が3mを超える区域
	それ以外の区域

区分番号	斜面下端より下方の土石等の力の大きさ								急傾斜地内の土石等の力の大きさ								備考
	(A)	(B)	(C)	(D)	(E)	(F)	(G)	(H)	(A)	(B)	(C)	(D)	(E)	(F)	(G)	(H)	
( 1 )	123.3	1.0	99.0	1.0	-	-	12.4	2.5	123.3	1.0	96.6	1.0	-	-	12.4	2.5	
( 2 )	145.3	1.0	99.4	1.0	-	-	15.0	3.0	145.3	1.0	96.5	1.0	-	-	15.0	3.0
