土砂災害警戒区域・土砂災害特別警戒区域 区域図

| 自然現象の種類 | 土石流 |
| 箇所名 | 神原谷川 |
| 所在地 | 益田市匹見町匹見 |

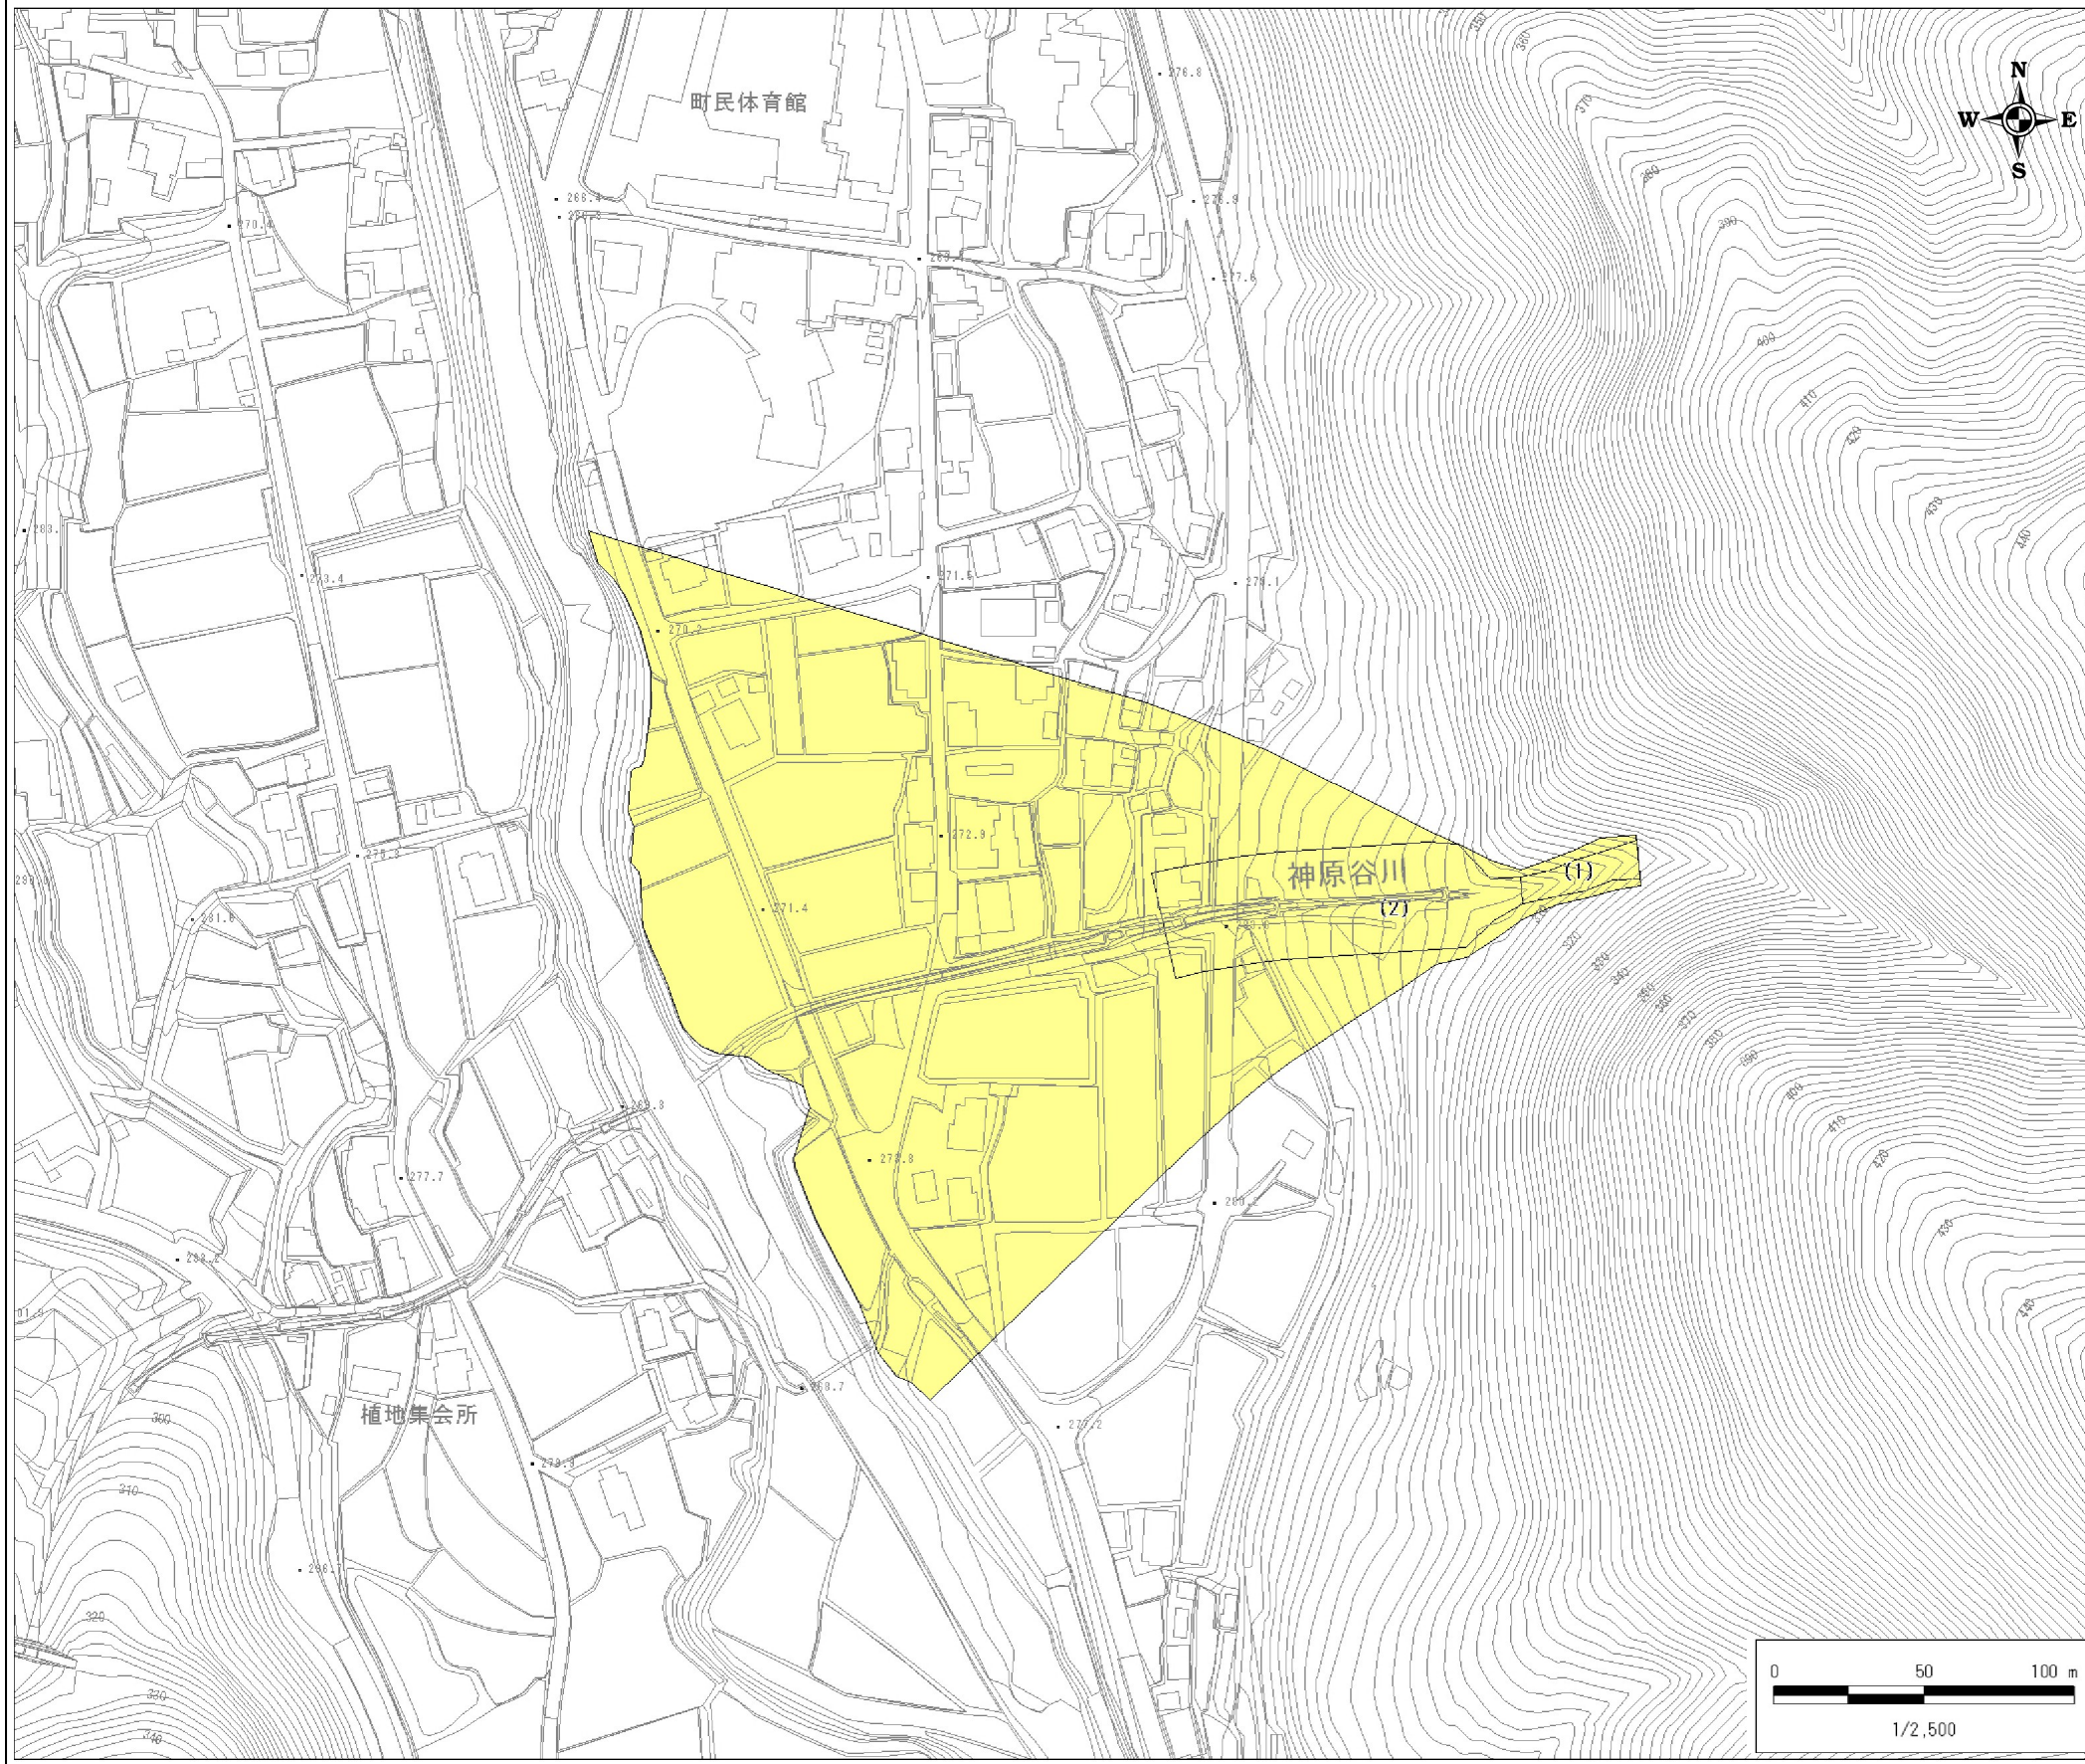
土石等の力の大きさの表示

| 区分番号 | (A) | (B) | 区分番号 | (A) | (B) |
| ( 1 ) | 97.6 | 1.3 | | | |
| ( 2 ) | 66.3 | 1.0 | | | |

力の区分表記の説明  
 (A) 土石流により建築物に作用すると想定される力のうち最大のもの (kN/m<sup>2</sup>)  
 (B) (A)が当該建築物に作用する場合の土石流の高さ (m)
