土砂災害警戒区域・土砂災害特別警戒区域 区域図

自然現象の種類	急傾斜地の崩壊
基礎調査番号	132482A661102016
箇所名	道谷下A
所在地	益田市匹見町落合

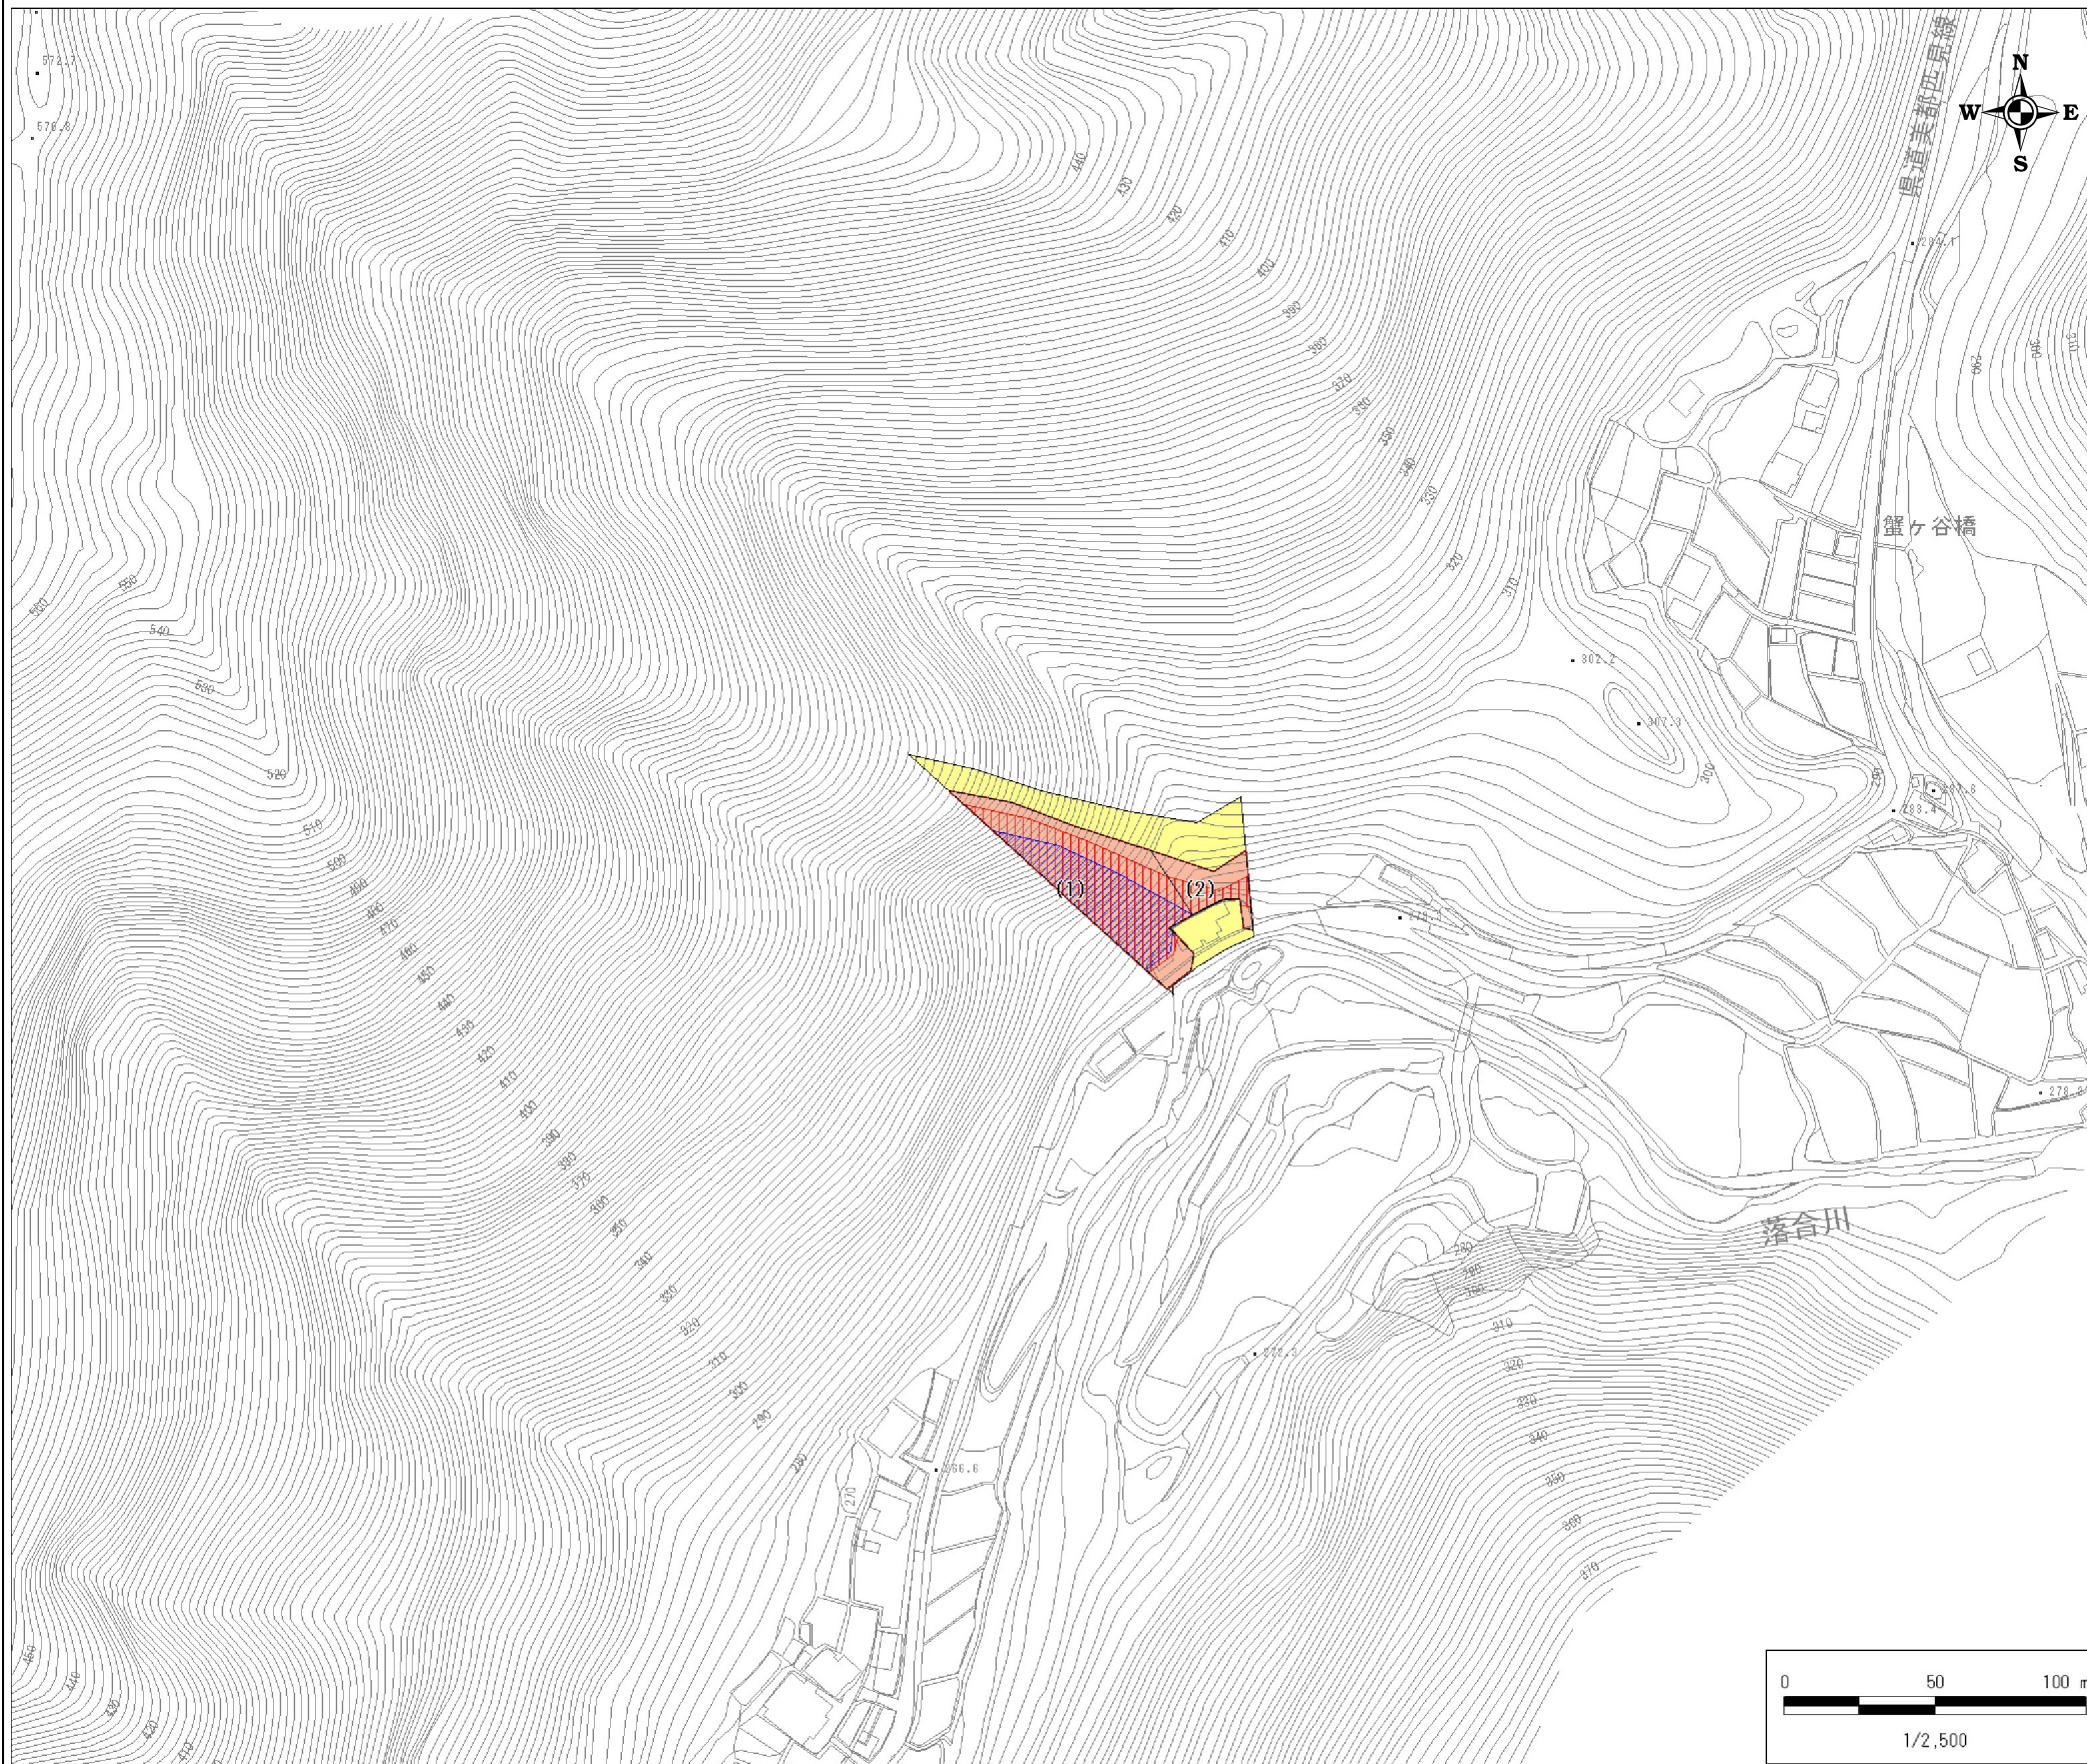
縮尺:1/2,500

区分番号	斜面下端より下方の土石等の力の大きさ								急傾斜地内の土石等の力の大きさ								備 考
	(A)	(B)	(C)	(D)	(E)	(F)	(G)	(H)	(A)	(B)	(C)	(D)	(E)	(F)	(G)	(H)	
( 1 )	167.7	1.0	99.5	1.0	21.2	4.3	15.2	3.0	167.7	1.0	99.9	1.0	22.0	4.3	14.7	2.9	
( 2 )	126.7	1.0	99.1	1.0	-	-	11.4	2.3	145.9	1.0	96.8	1.0	-	-	13.9	2.7
