土砂災害警戒区域・土砂災害特別警戒区域 区域図

自然現象の種類	急傾斜地の崩壊
基礎調査番号	132482A661102031
箇所名	恵比寿通り
所在地	益田市匹見町匹見

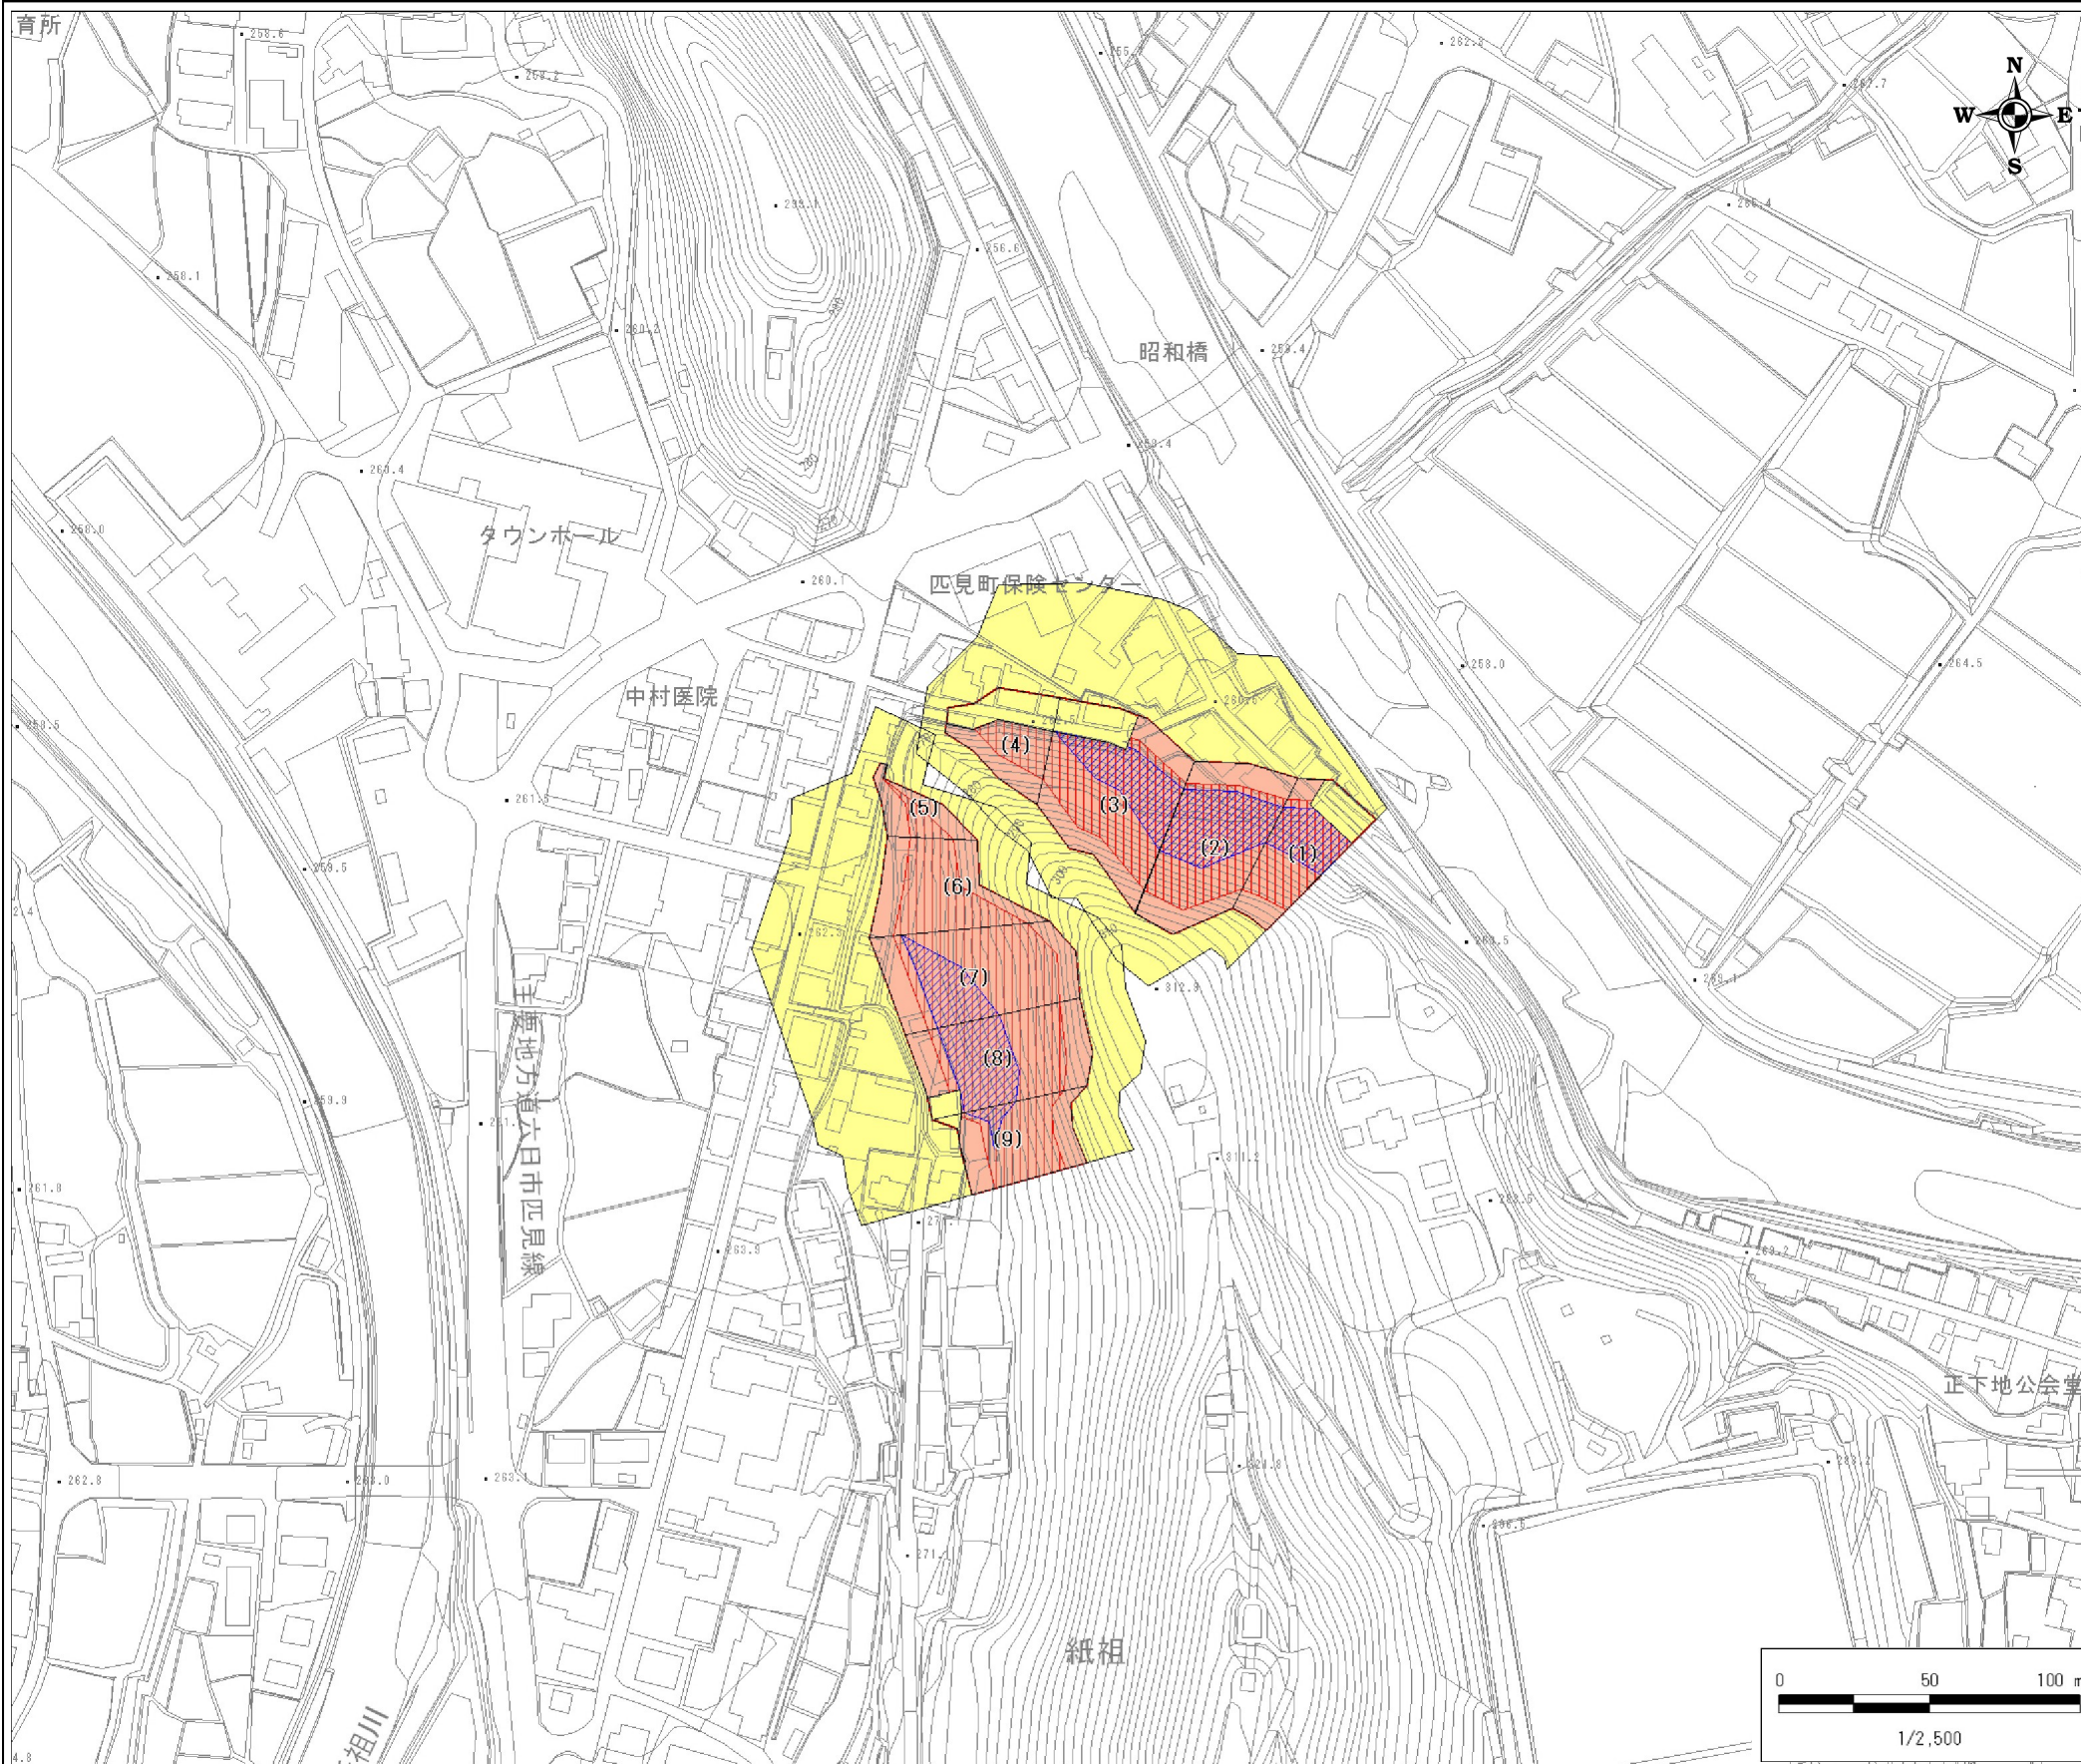
土砂災害警戒区域
	土砂災害特別警戒区域 ((数字)は区分番号)
	移動による力が100kN/m ² を超える区域
	堆積高が3mを超える区域
	それ以外の区域

区分番号	斜面下端より下方の土石等の力の大きさ								急傾斜地内の土石等の力の大きさ								備考
	(A)	(B)	(C)	(D)	(E)	(F)	(G)	(H)	(A)	(B)	(C)	(D)	(E)	(F)	(G)	(H)	
(1)	160.3	1.0	100.0	1.0	17.0	3.4	15.2	3.0	160.3	1.0	96.9	1.0	17.0	3.4	14.6	2.9	
(2)	162.5	1.0	99.9	1.0	19.6	3.9	15.1	3.0	162.5	1.0	96.7	1.0	19.6	3.9	14.6	2.9	
(3)	161.7	1.0	99.9	1.0	19.6	3.9	15.1	3.0	161.7	1.0	96.6	1.0	19.6	3.9	14.6	2.9	
(4)	150.9	1.0	99.8	1.0	-	-	13.2	2.6	150.9	1.0	97.3	1.0	-	-	13.2	2.6	
(5)	137.2	1.0	99.7	1.0	-	-	13.5	2.7	137.2	1.0	96.8	1.0	-	-	13.5	2.7	
(6)	144.9	1.0	99.7	1.0	-	-	15.2	3.0	144.9	1.0	96.8	1.0	-	-	15.2	3.0	
(7)	156.6	1.0	99.6	1.0	15.8	3.1	15.2	3.0	156.6	1.0	96.9	1.0	15.8	3.1	15.2	3.0	
(8)	156.6	1.0	99.4	1.0	15.8	3.1	15.2	3.0	156.6	1.0	96.9	1.0	15.8	3.1	15.2	3.0	
(9)	151.4	1.0	99.9	1.0	15.8	3.1	15.0	3.0	151.4	1.0	96.9	1.0	15.8	3.1	14.0	2.8
