土砂災害警戒区域・土砂災害特別警戒区域 区域図

自然現象の種類	急傾斜地の崩壊
基礎調査番号	132481A661103064
箇所名	八坂B
所在地	益田市美都町三谷

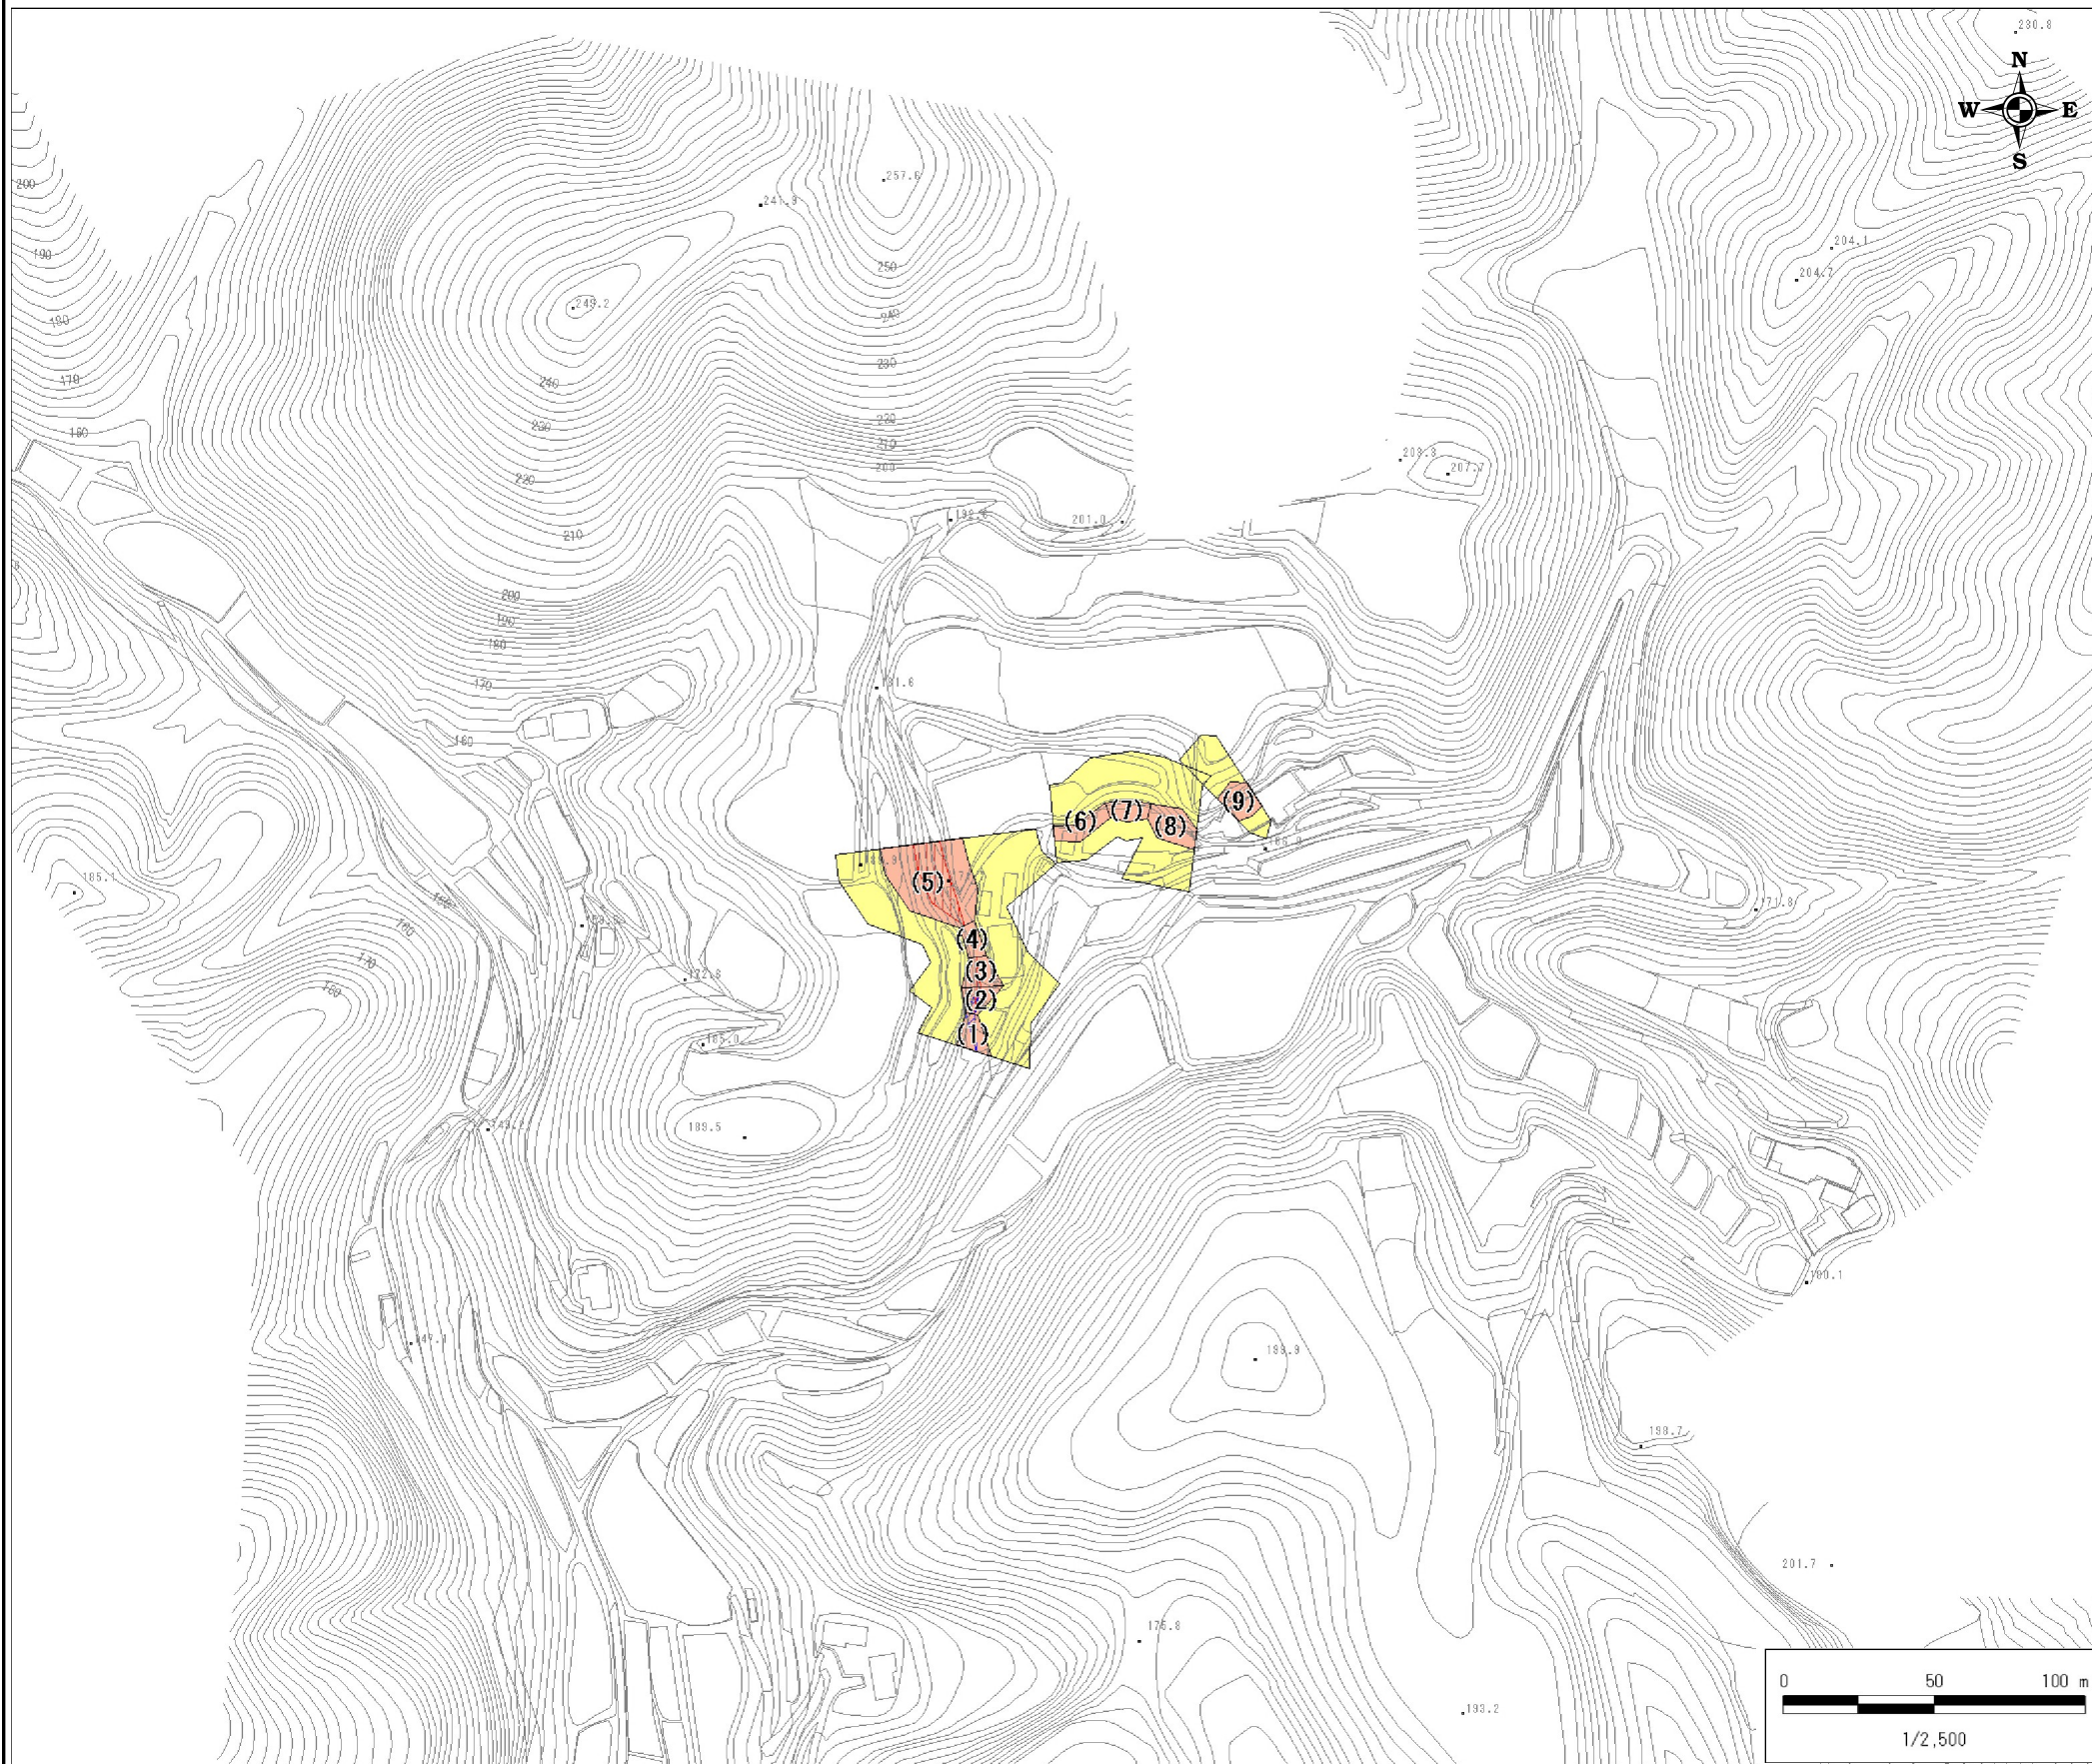
縮尺: 1/2,500

土砂災害警戒区域
	土砂災害特別警戒区域 ((数字)は区分番号)
	移動による力が100kN/m <sup>2</sup> を超える区域
	堆積高が3mを超える区域
	それ以外の区域
