土砂災害警戒区域・土砂災害特別警戒区域 区域図

自然現象の種類	急傾斜地の崩壊
基礎調査番号	132462A661104056
箇所名	今田D
所在地	浜田市金城町下来原

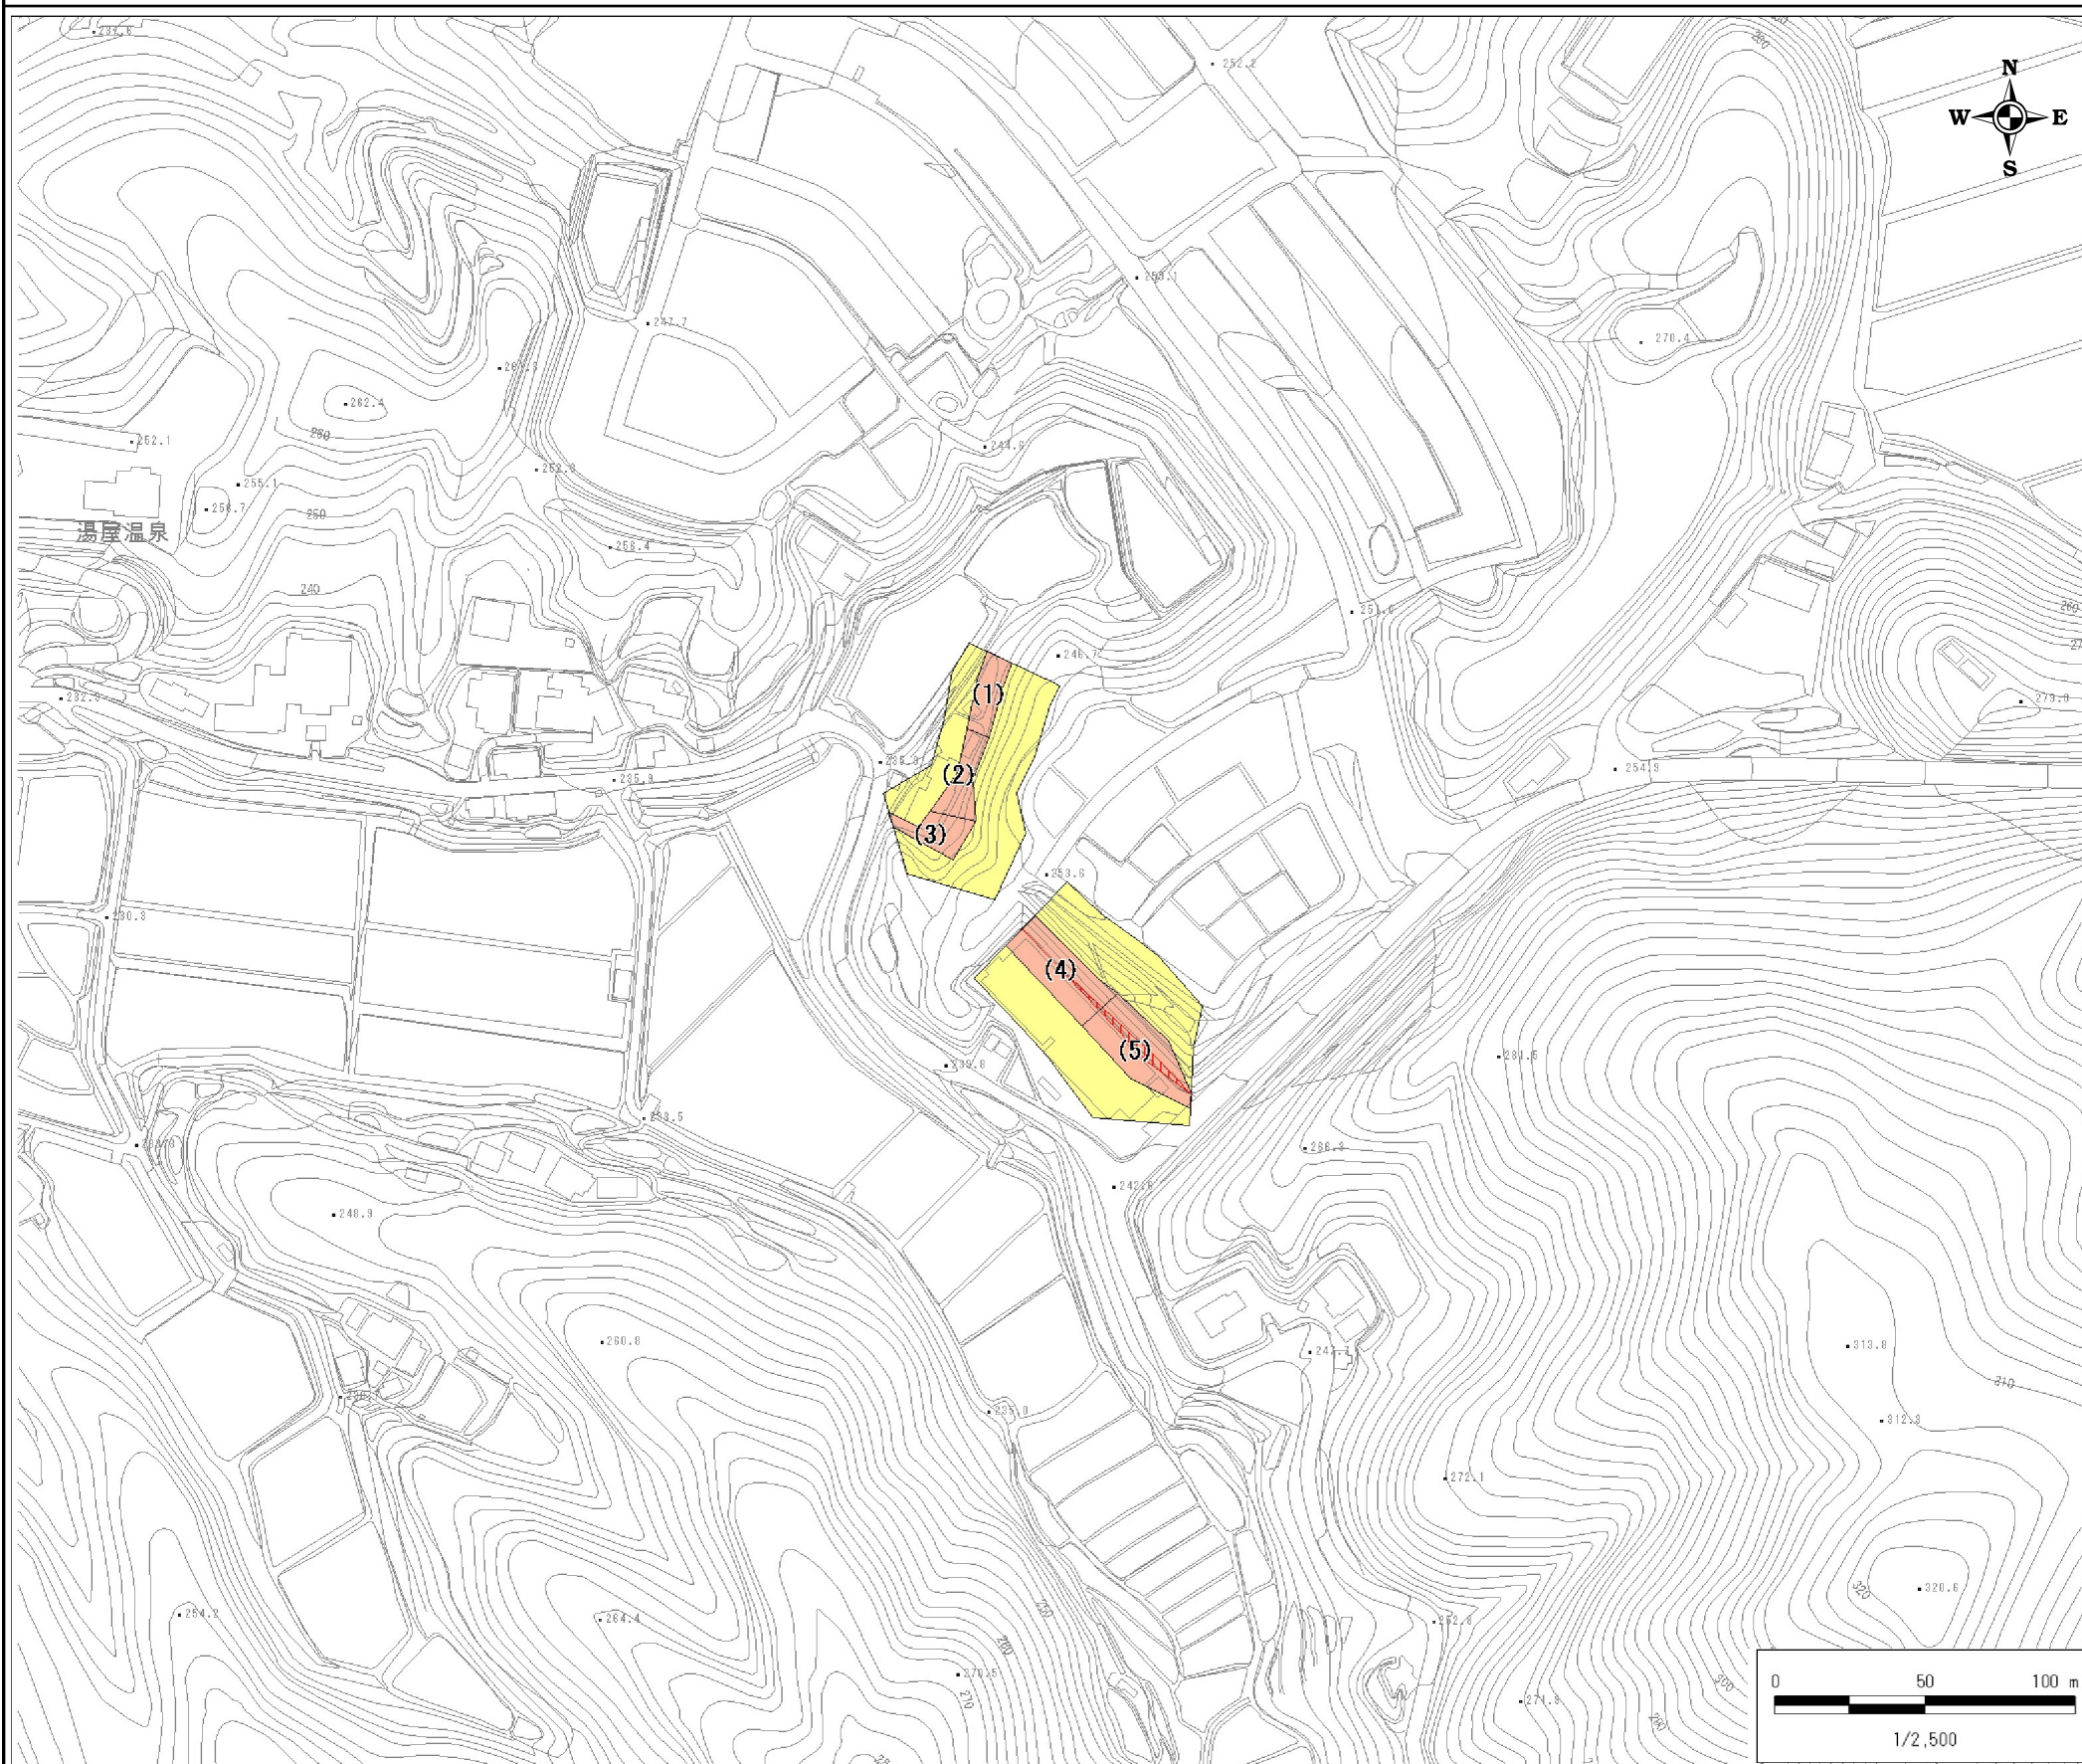
縮尺: 1/2,500

土砂災害警戒区域
	土砂災害特別警戒区域 ((数字)は区分番号)
	移動による力が100kN/mを超える区域
	堆積高が3mを超える区域
	それ以外の区域

区分番号	斜面下端より下方の土石等の力の大きさ								急傾斜地内の土石等の力の大きさ								備考
	(A)	(B)	(C)	(D)	(E)	(F)	(G)	(H)	(A)	(B)	(C)	(D)	(E)	(F)	(G)	(H)	
(1)	-	-	79.1	1.0	-	-	9.3	1.8	-	-	79.1	1.0	-	-	9.3	1.8	
(2)	-	-	96.9	1.0	-	-	10.9	2.2	-	-	96.9	1.0	-	-	10.9	2.2	
(3)	-	-	96.9	1.0	-	-	10.9	2.2	-	-	96.9	1.0	-	-	10.9	2.2	
(4)	106.1	1.0	99.8	1.0	-	-	12.2	2.4	106.1	1.0	99.5	1.0	-	-	12.2	2.4	
(5)	112.6	1.0	99.2	1.0	-	-	11.7	2.3	112.6	1.0	96.6	1.0	-	-	11.7	2.3
