土砂災害警戒区域・土砂災害特別警戒区域 区域図

自然現象の種類	急傾斜地の崩壊
基礎調査番号	132305A661101163
箇所名	熊野大社西A
所在地	松江市八雲町熊野

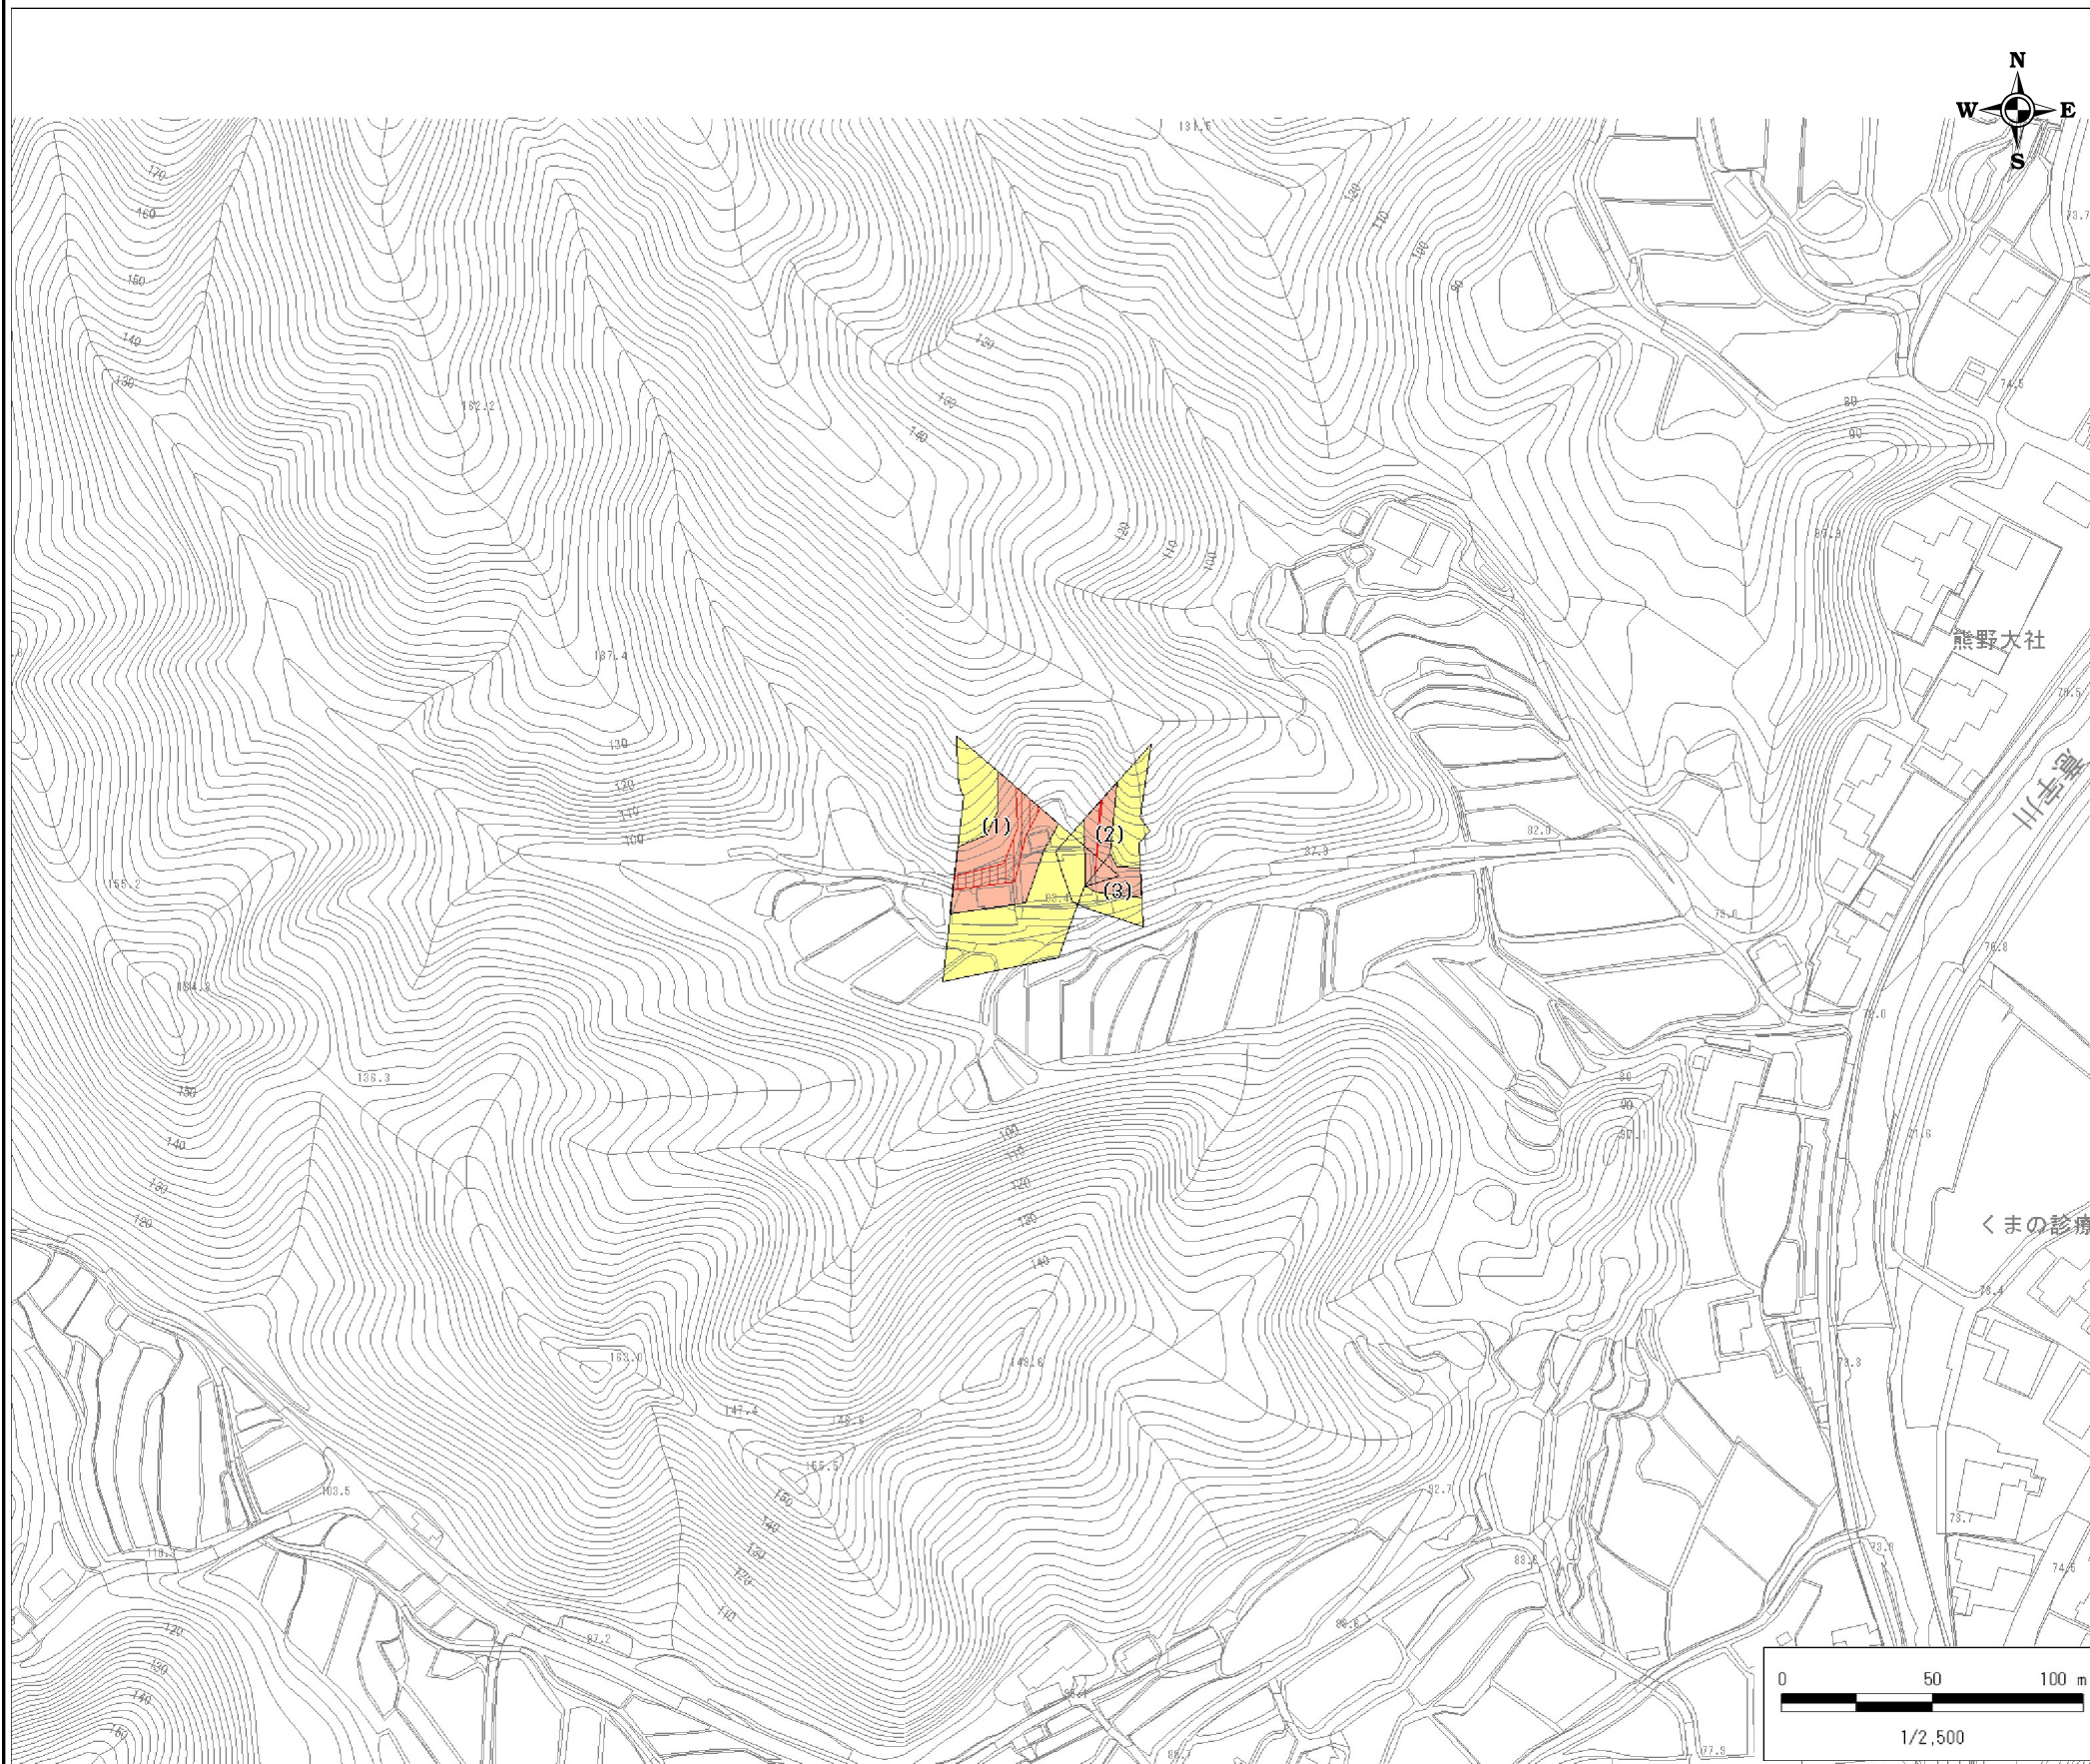
土砂災害警戒区域
	土砂災害特別警戒区域 ((数字)は区分番号)
	移動による力が100kN/m ² を超える区域
	堆積高が3mを超える区域
	それ以外の区域

区分番号	斜面下端より下方の土石等の力の大きさ								急傾斜地内の土石等の力の大きさ								備考
	(A)	(B)	(C)	(D)	(E)	(F)	(G)	(H)	(A)	(B)	(C)	(D)	(E)	(F)	(G)	(H)	
(1)	129.2	1.0	99.9	1.0	-	-	11.9	2.4	126.3	1.0	96.9	1.0	-	-	11.9	2.4	
(2)	104.8	1.0	99.0	1.0	-	-	11.0	2.2	102.6	1.0	96.9	1.0	-	-	11.0	2.2	
(3)	-	-	69.2	1.0	-	-	10.4	2.1	-	-	65.7	1.0	-	-	10.4	2.1
