土砂災害警戒区域・土砂災害特別警戒区域 区域図

自然現象の種類	急傾斜地の崩壊
基礎調査番号	132306A661101121
箇所名	柳井H
所在地	松江市玉湯町林

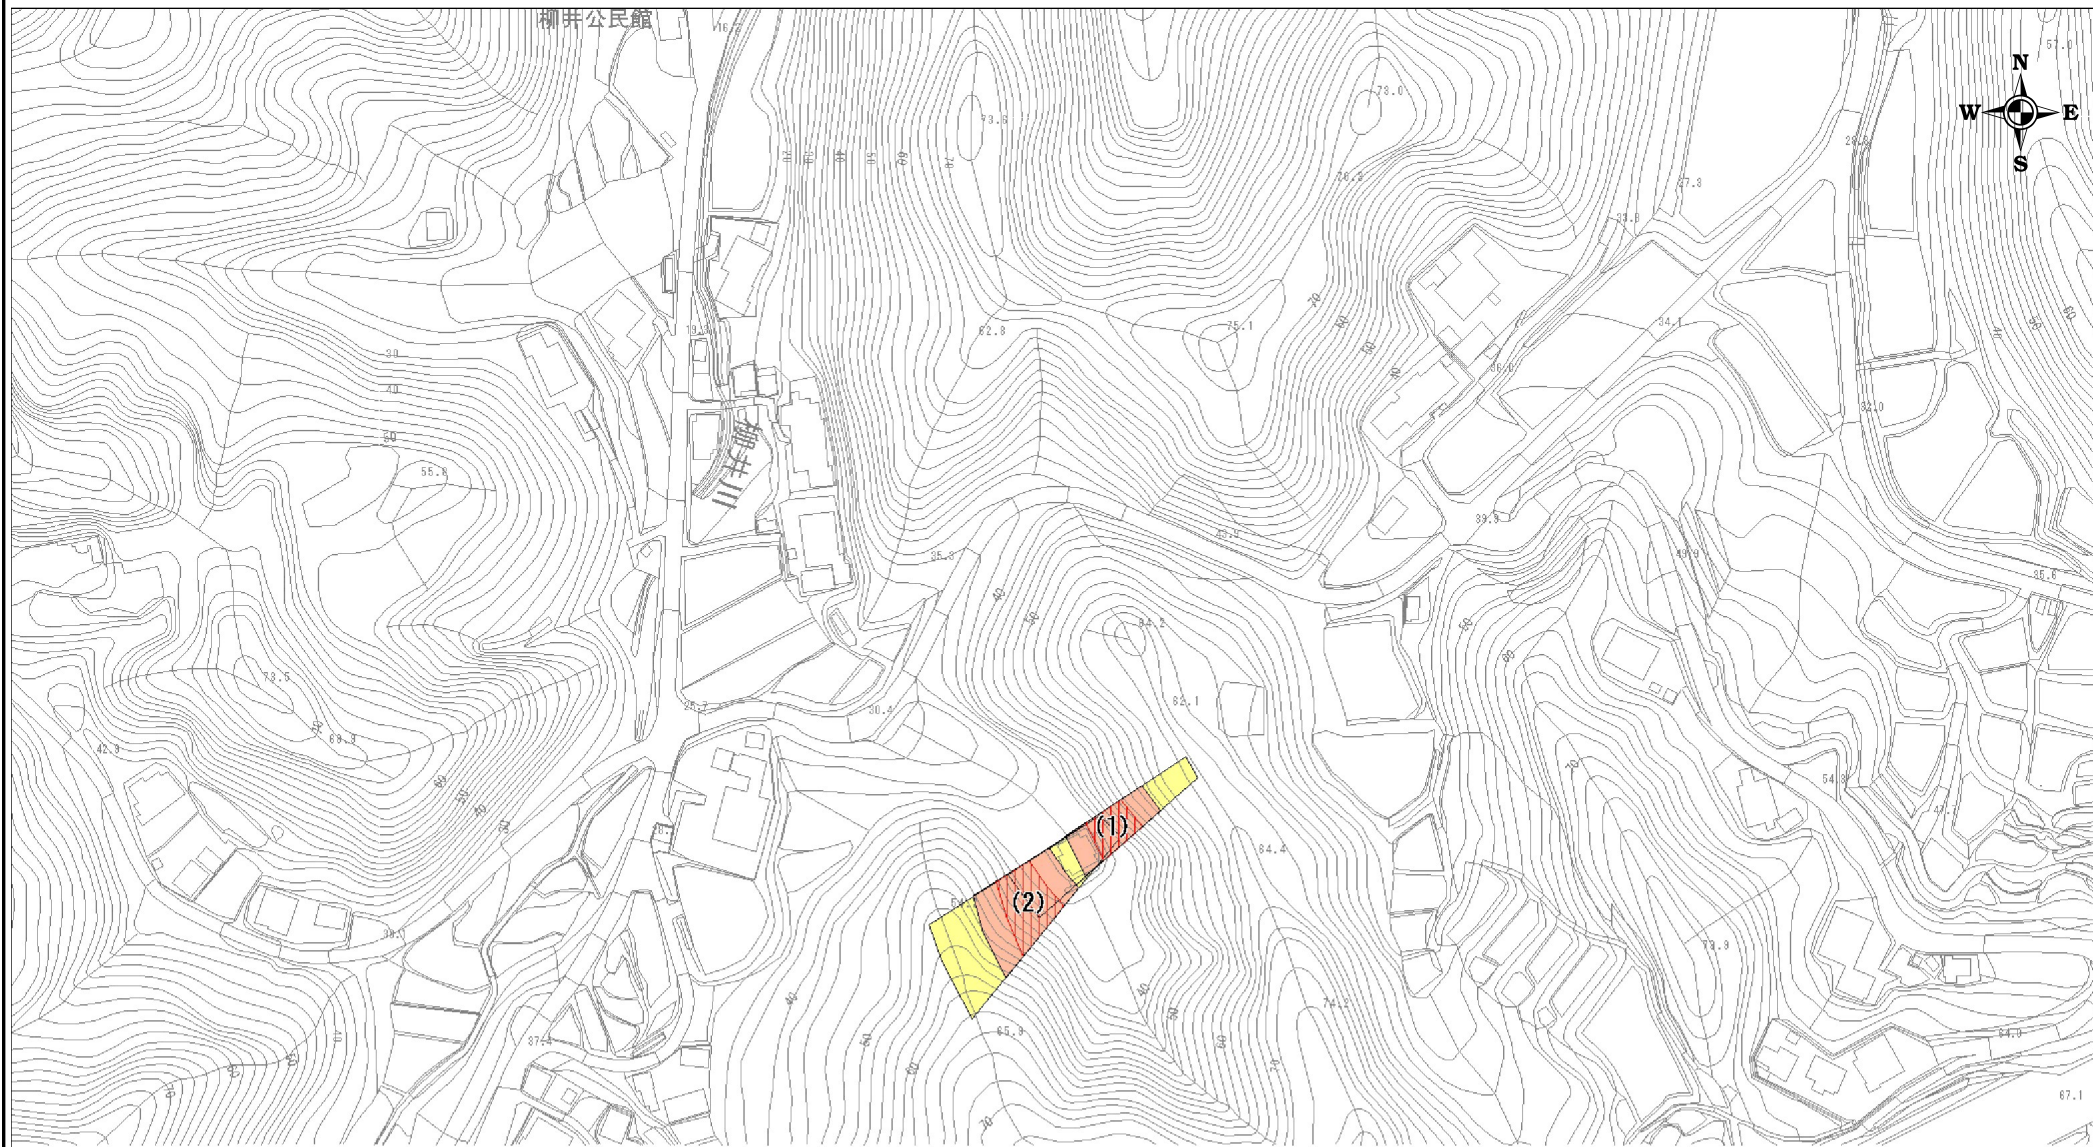
縮尺: 1/2,500

土砂災害警戒区域
	土砂災害特別警戒区域 ((数字)は区分番号)
	移動による力が100kN/mを超える区域
	堆積高が3mを超える区域
	それ以外の区域

土石等の力の大きさの表示

「土石等の力の大きさ一覧表」参照

区分番号	斜面下端より下方の土石等の力の大きさ								急傾斜地内の土石等の力の大きさ								備 考
	(A)	(B)	(C)	(D)	(E)	(F)	(G)	(H)	(A)	(B)	(C)	(D)	(E)	(F)	(G)	(H)	
(1)	144.9	1.0	99.1	1.0	-	-	14.9	3.0	142.9	1.0	98.8	1.0	-	-	14.9	3.0	
(2)	132.6	1.0	99.9	1.0	-	-	13.2	2.6	130.3	1.0	96.1	1.0	-	-	11.5	2.3
