土砂災害警戒区域・土砂災害特別警戒区域 区域図

| 自然現象の種類 | 急傾斜地の崩壊 |
| 箇所名 | 蛭児神社南D |
| 所在地 | 雲南市木次町西日登 |

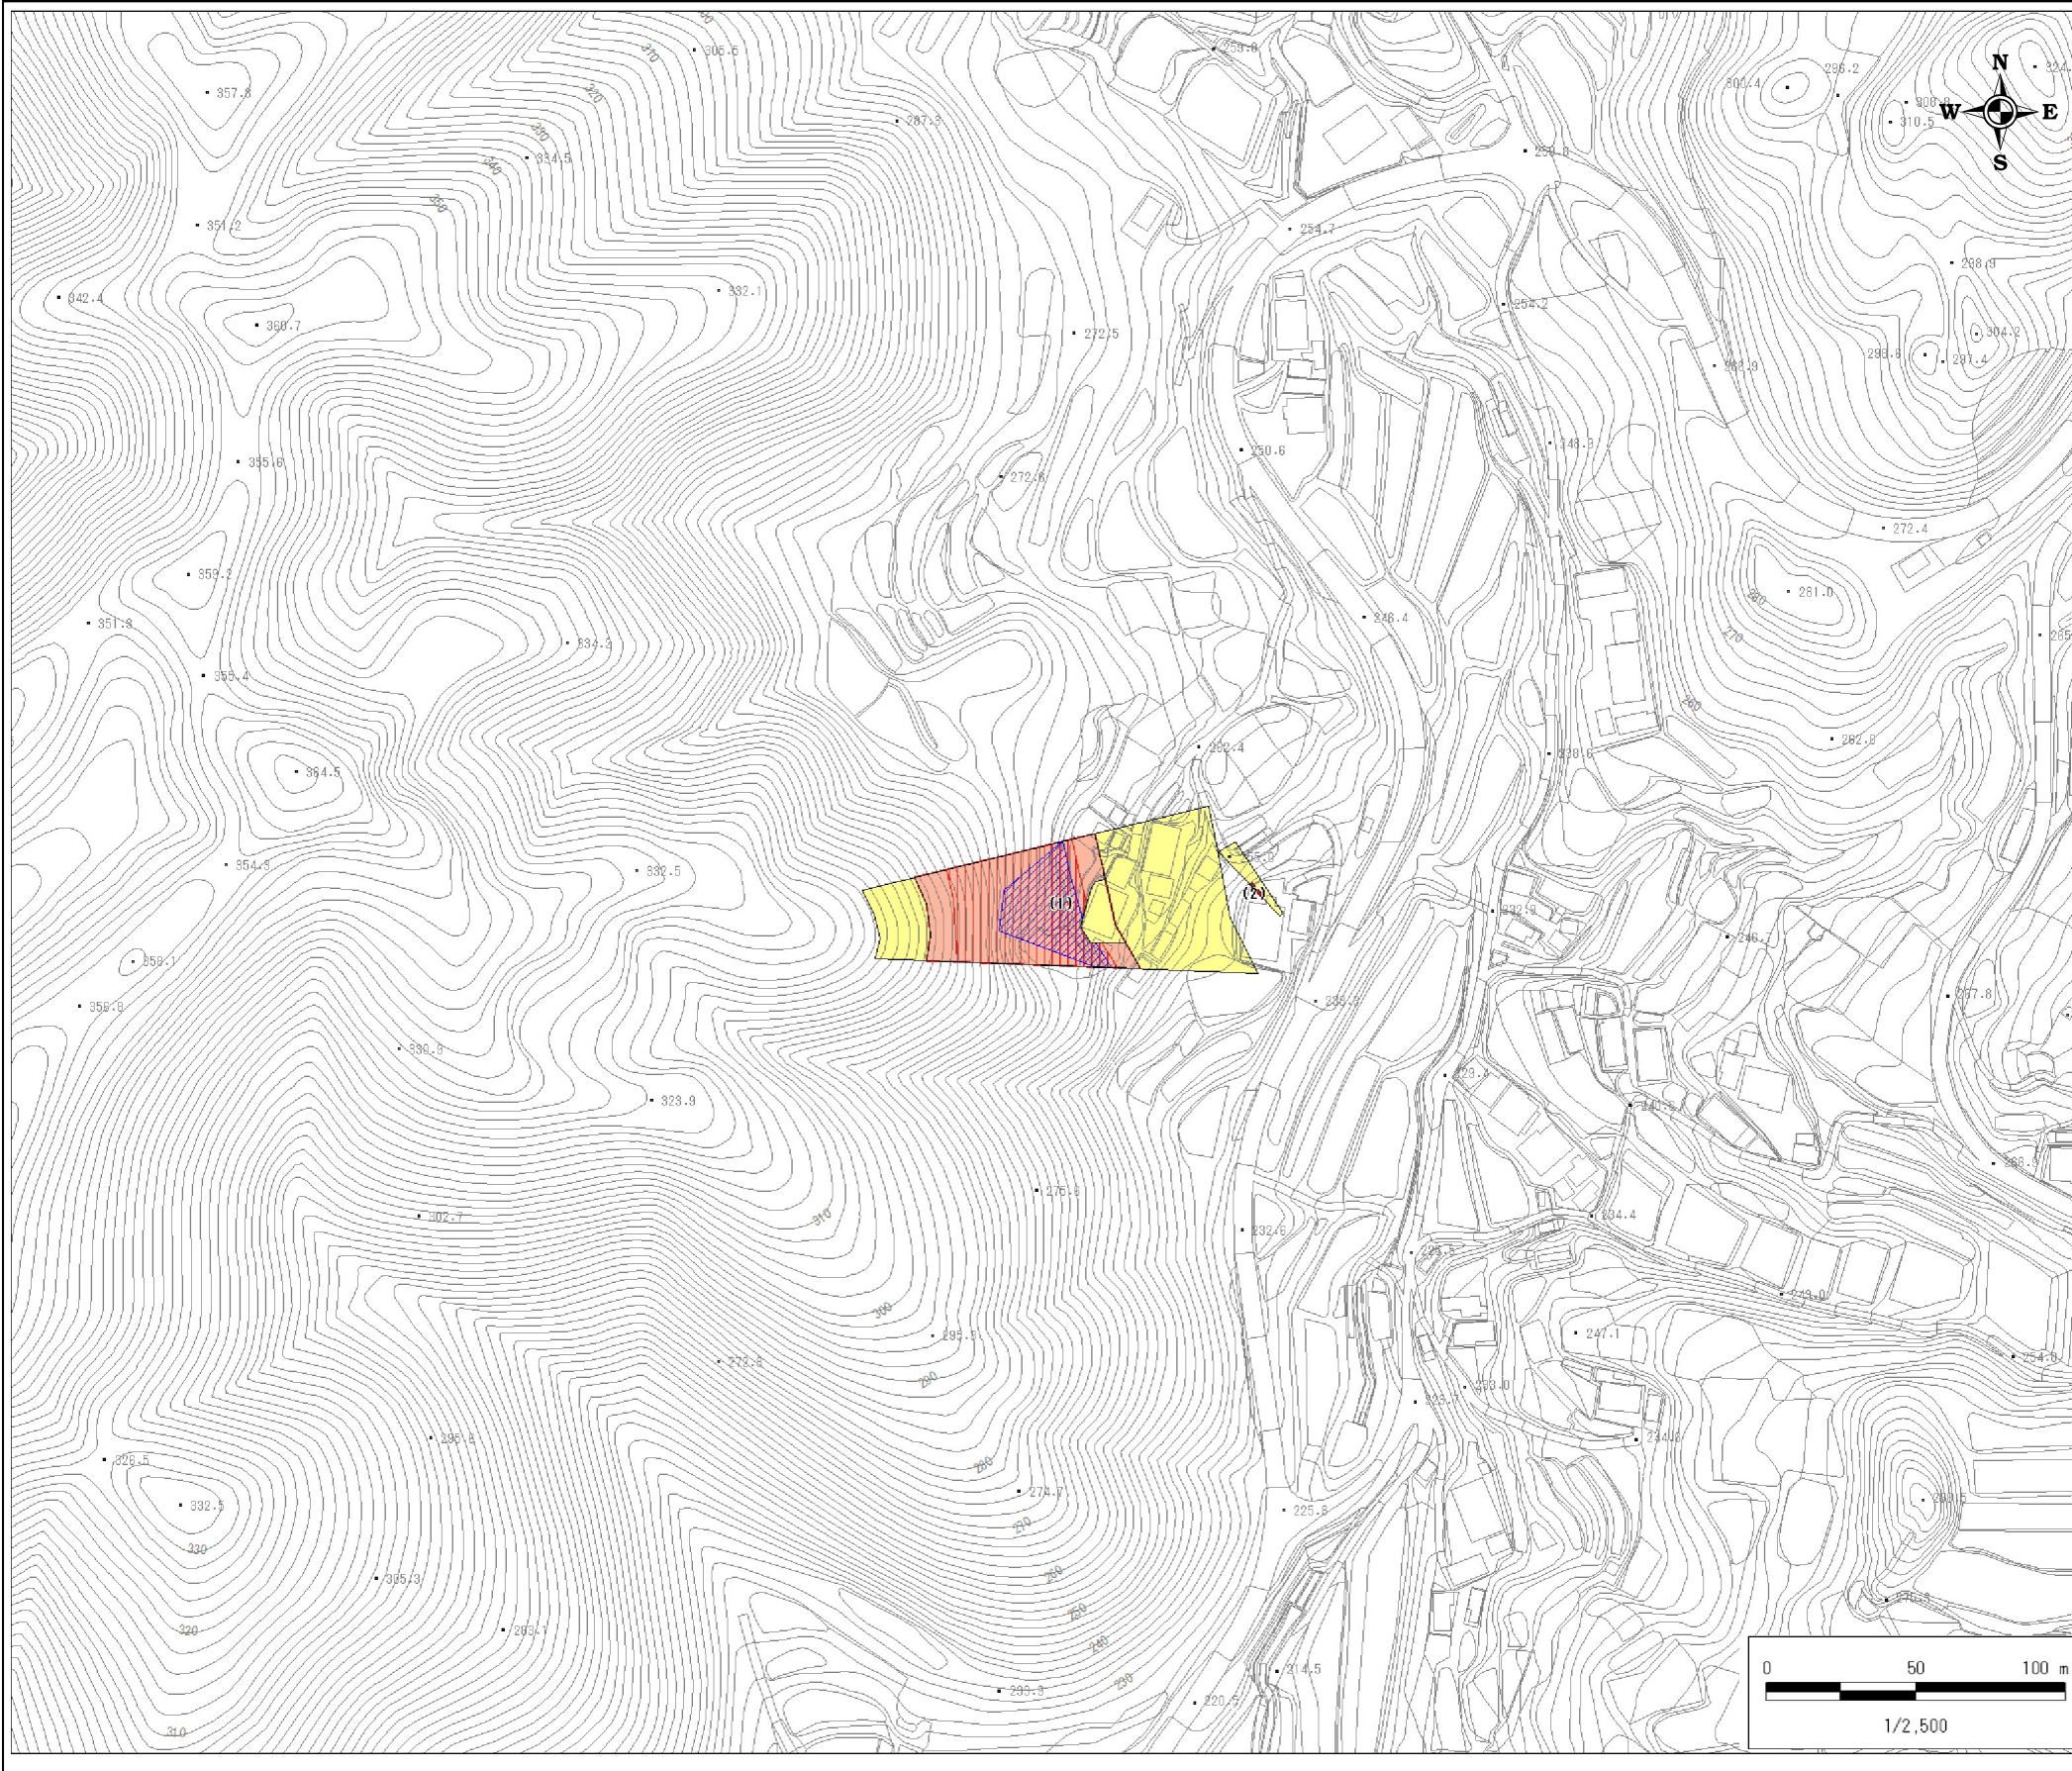
縮尺: 1/2,500
