土砂災害警戒区域・土砂災害特別警戒区域 区域図

自然現象の種類	急傾斜地の崩壊
基礎調査番号	132405A661103009
箇所名	奉納山東
所在地	出雲市大社町杵築北

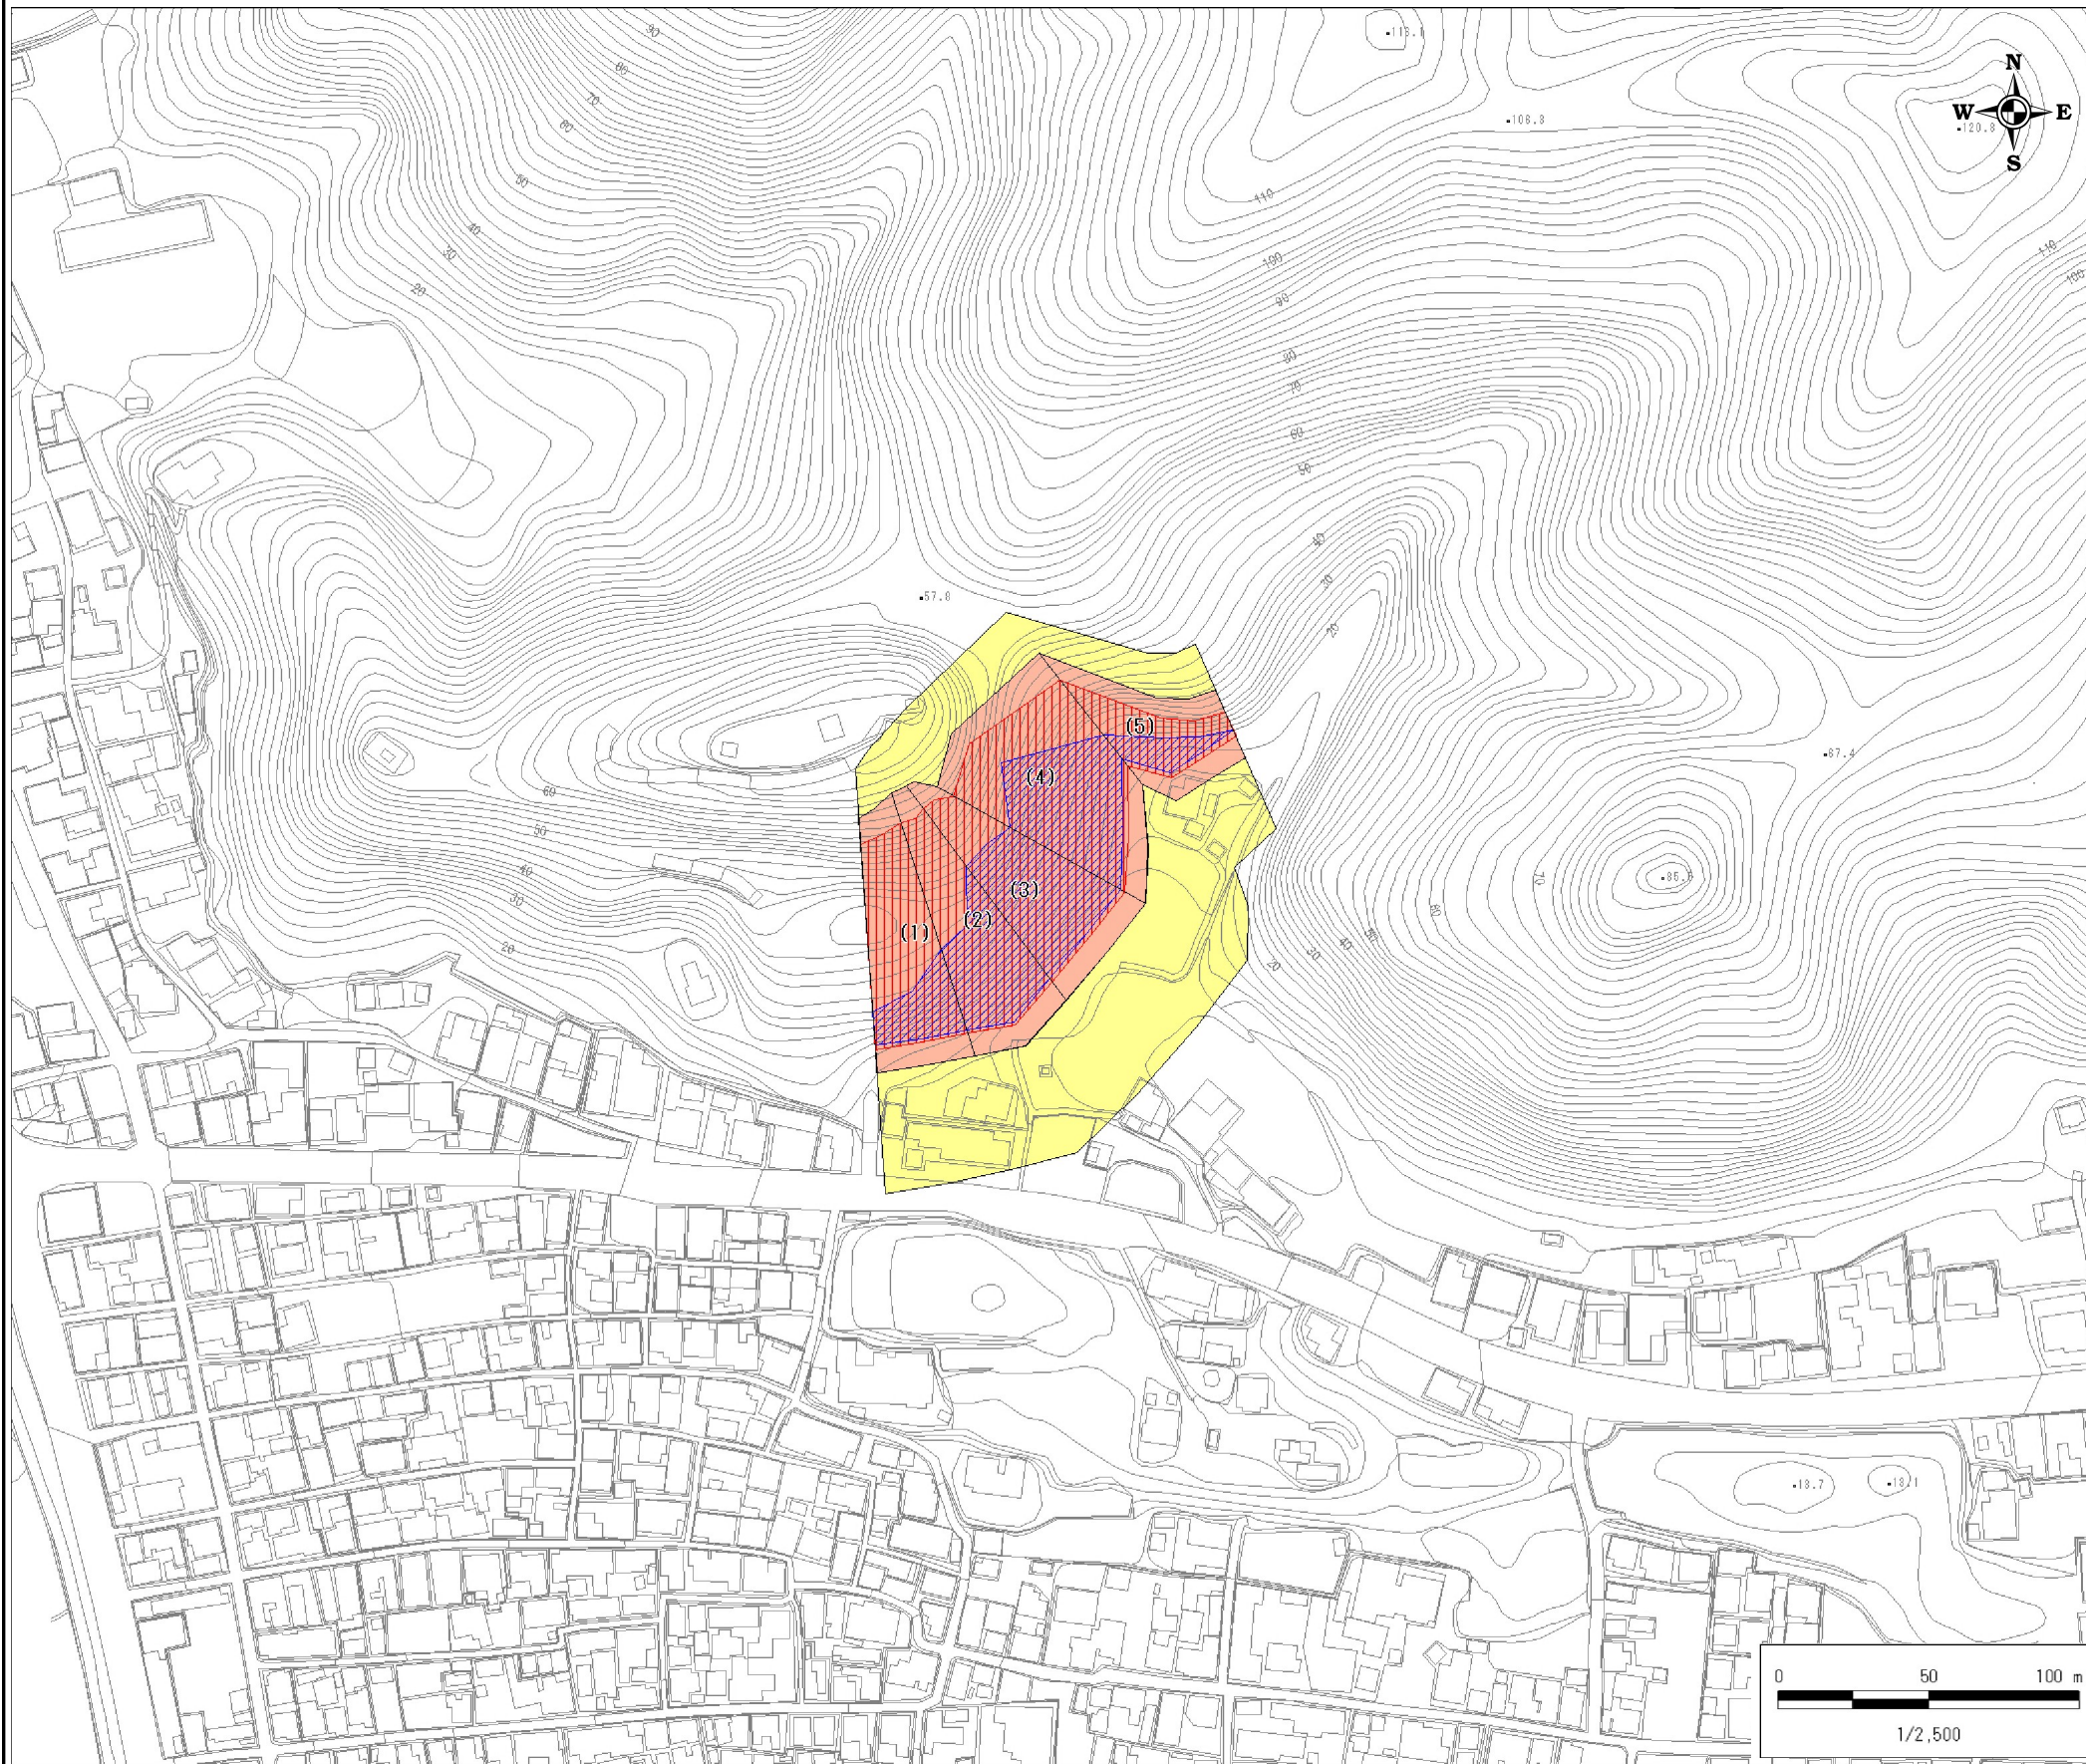
縮尺: 1/2,500

土砂災害警戒区域
	土砂災害特別警戒区域 ((数字)は区分番号)
	移動による力が100kN/mを超える区域
	堆積高が3mを超える区域
	それ以外の区域

区分番号	斜面下端より下方の土石等の力の大きさ								急傾斜地内の土石等の力の大きさ								備考
	(A)	(B)	(C)	(D)	(E)	(F)	(G)	(H)	(A)	(B)	(C)	(D)	(E)	(F)	(G)	(H)	
(1)	142.2	1.0	99.7	1.0	18.7	3.7	15.2	3.0	142.2	1.0	99.2	1.0	18.7	3.7	14.6	2.9	
(2)	154.6	1.0	99.9	1.0	19.6	3.9	15.2	3.0	154.6	1.0	99.6	1.0	19.6	3.9	14.9	2.9	
(3)	158.5	1.0	99.9	1.0	20.0	4.0	15.2	3.0	158.5	1.0	96.8	1.0	20.0	4.0	15.2	3.0	
(4)	162.7	1.0	100.0	1.0	20.3	4.0	15.2	3.0	162.7	1.0	98.2	1.0	20.3	4.0	15.2	3.0	
(5)	149.4	1.0	100.0	1.0	15.8	3.1	15.1	3.0	149.4	1.0	98.9	1.0	15.8	3.1	14.9	3.0
