土砂災害警戒区域・土砂災害特別警戒区域 区域図

自然現象の種類	急傾斜地の崩壊
基礎調査番号	132401A661103003
箇所名	水室4A
所在地	出雲市斐川町神水

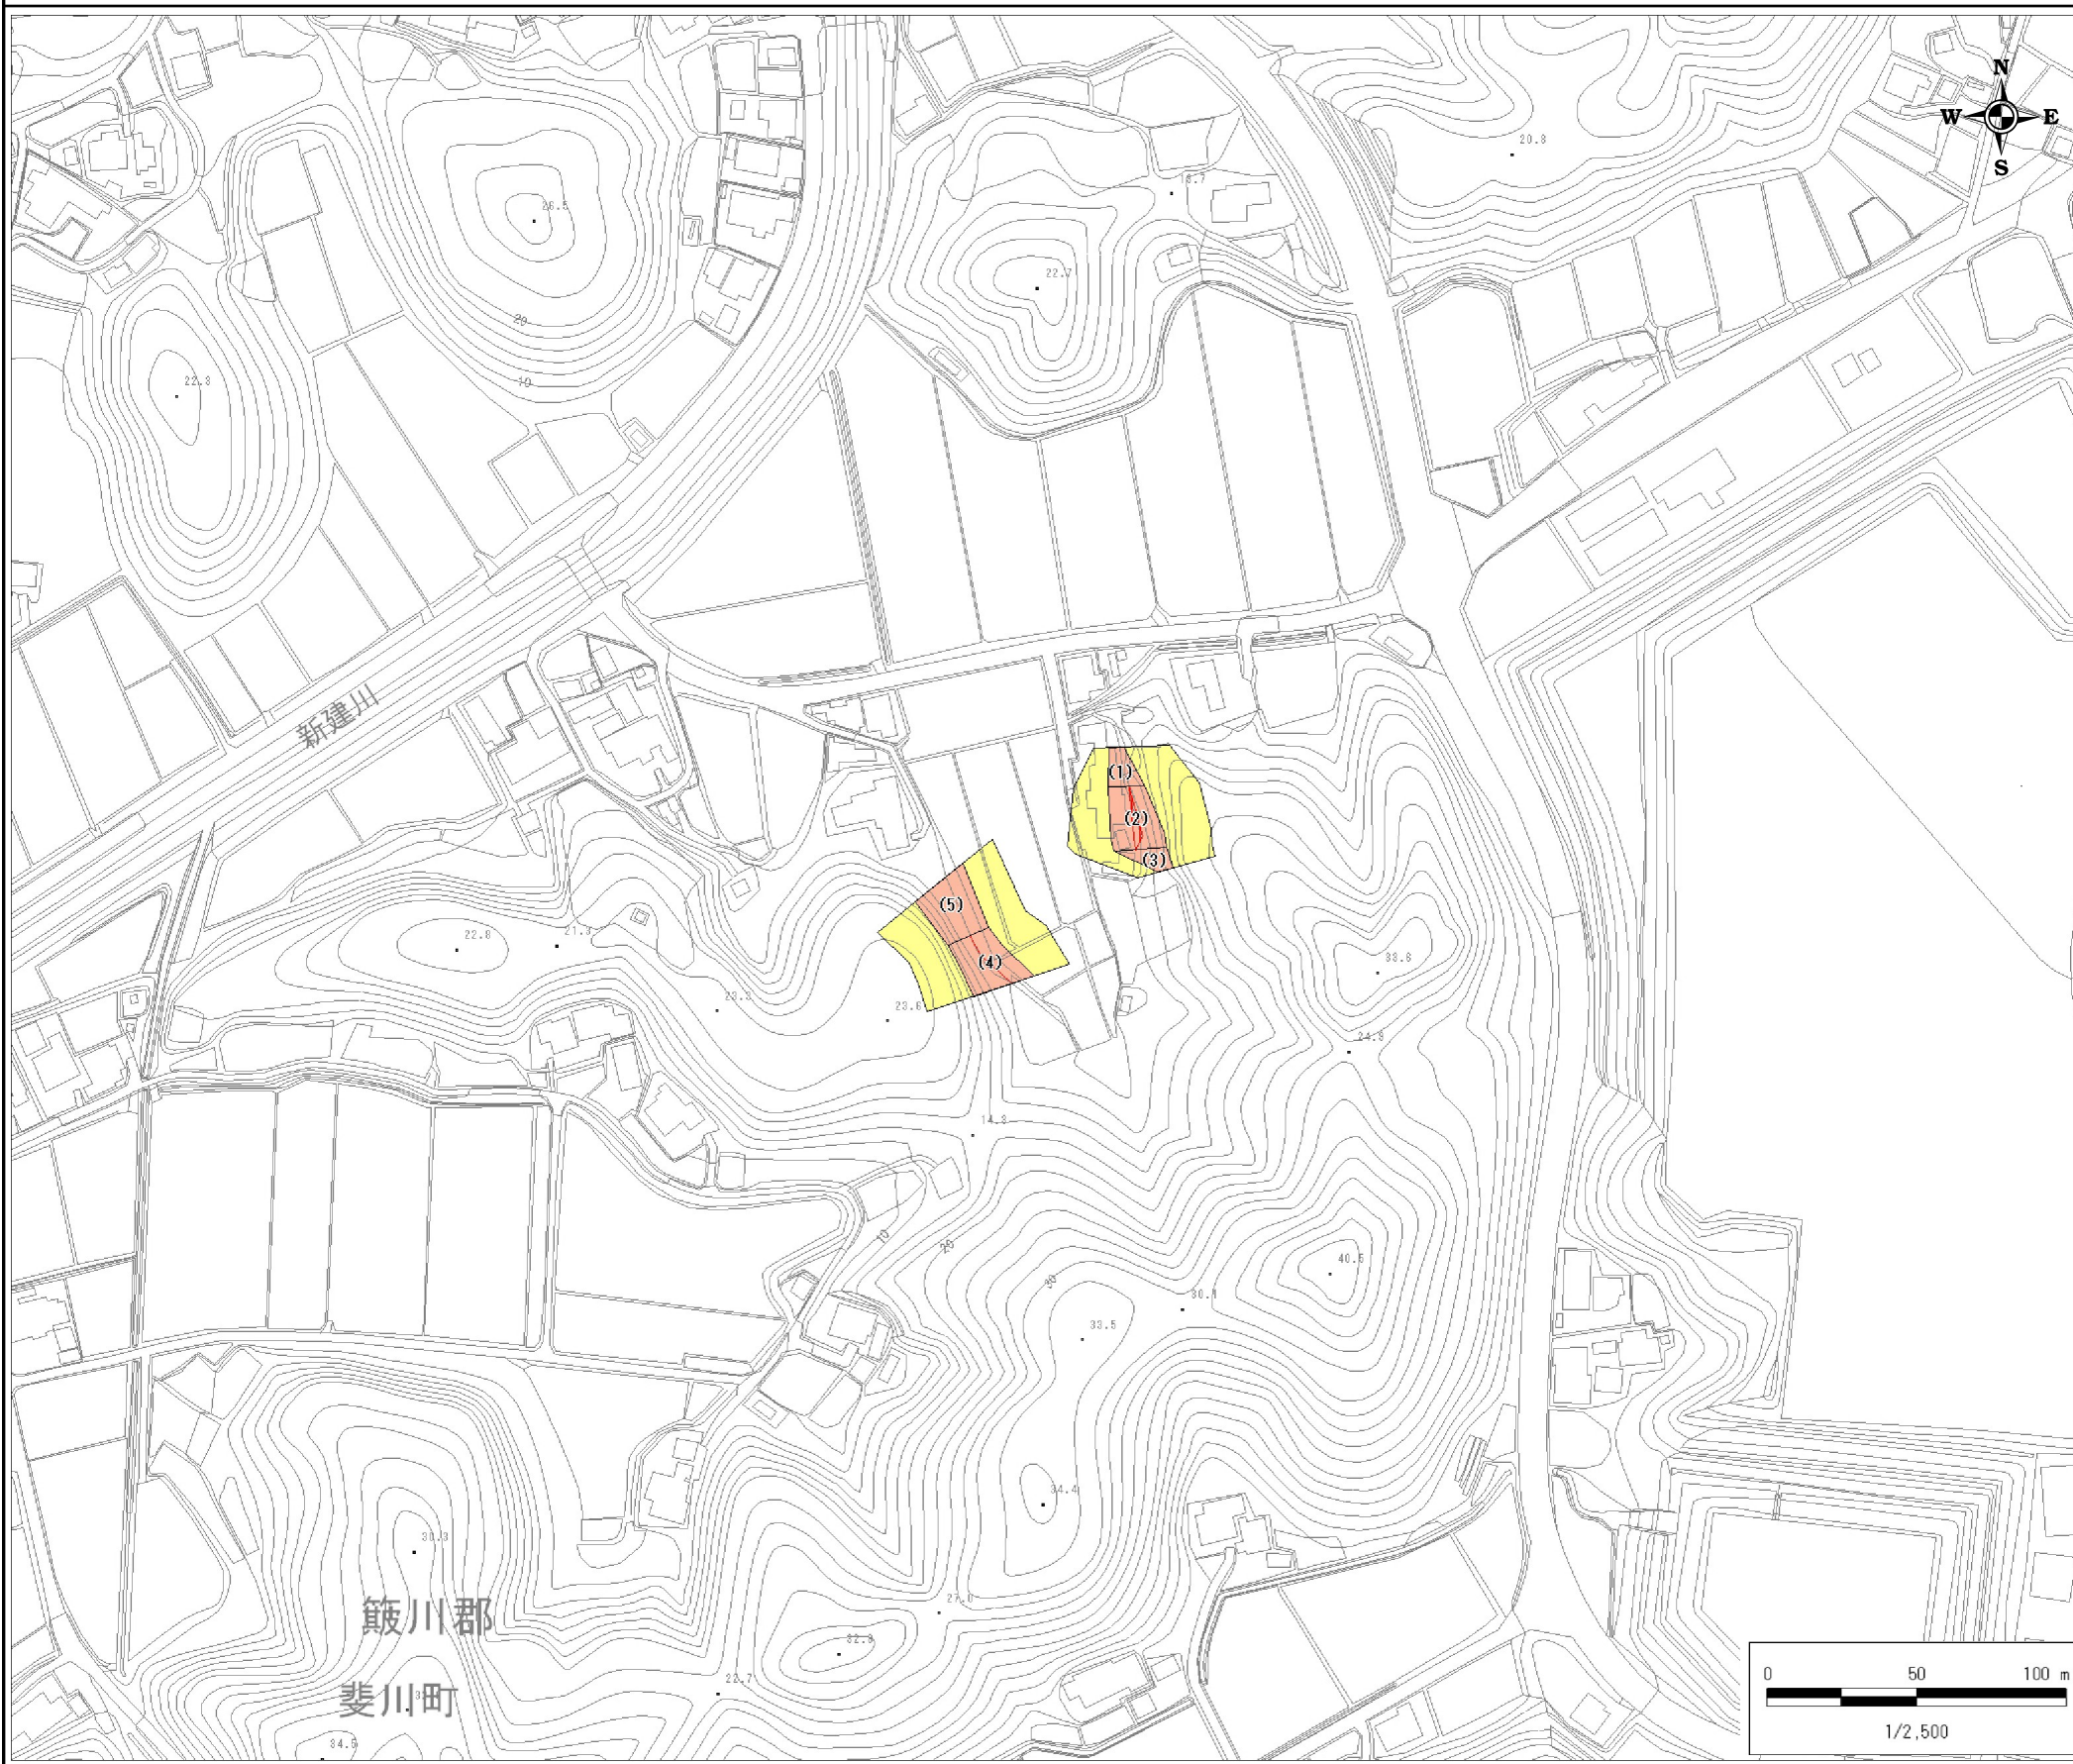
縮尺: 1/2,500

土砂災害警戒区域
	土砂災害特別警戒区域 ((数字)は区分番号)
	移動による力が100kN/mを超える区域
	堆積高が3mを超える区域
	それ以外の区域

区分番号	斜面下端より下方の土石等の力の大きさ								急傾斜地内の土石等の力の大きさ								備考
	(A)	(B)	(C)	(D)	(E)	(F)	(G)	(H)	(A)	(B)	(C)	(D)	(E)	(F)	(G)	(H)	
( 1 )	-	-	89.1	1.0	-	-	8.8	1.7	-	-	89.1	1.0	-	-	8.8	1.7	
( 2 )	103.6	1.0	99.2	1.0	-	-	12.0	2.4	103.6	1.0	96.5	1.0	-	-	12.0	2.4	
( 3 )	-	-	93.0	1.0	-	-	12.0	2.4	-	-	93.0	1.0	-	-	12.0	2.4	
( 4 )	104.1	1.0	99.7	1.0	-	-	12.9	2.5	104.1	1.0	98.7	1.0	-	-	12.9	2.5	
( 5 )	-	-	96.6	1.0	-	-	12.9	2.5	-	-	96.6	1.0	-	-	12.9	2.5
