土砂災害警戒区域・土砂災害特別警戒区域 区域図

自然現象の種類	急傾斜地の崩壊
基礎調査番号	132401A661103027
箇所名	下出西2A
所在地	出雲市斐川町出西

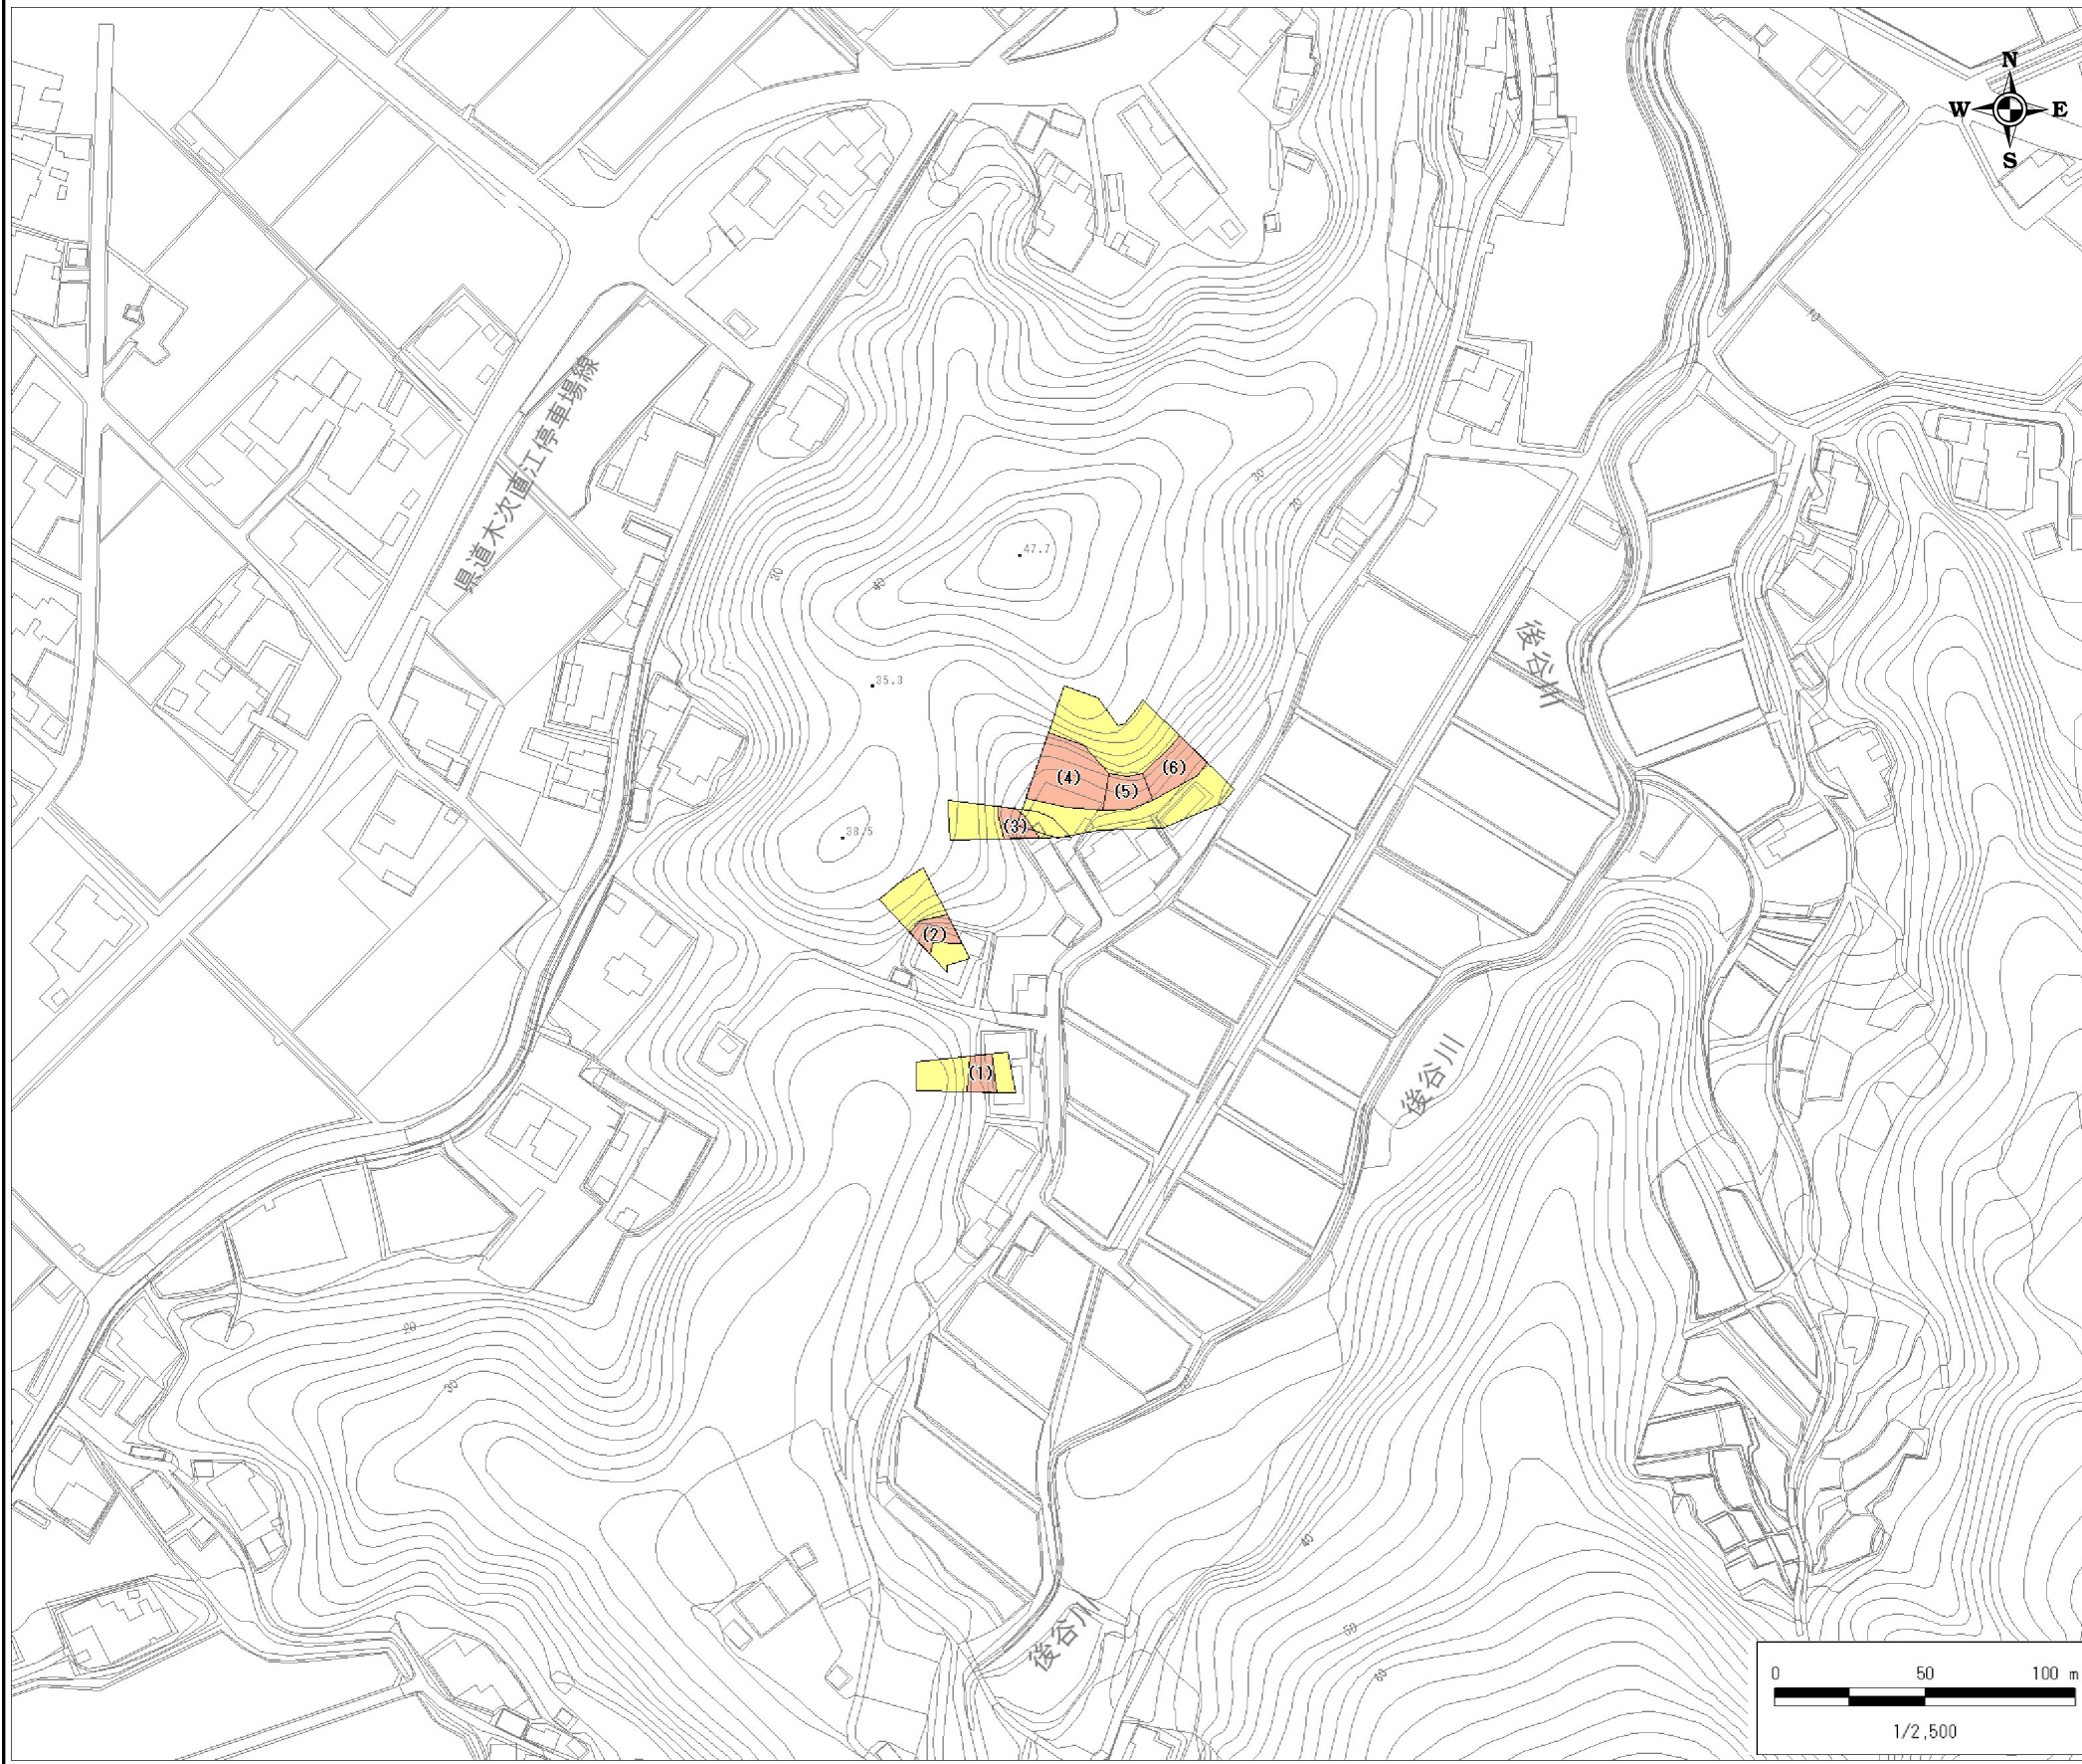
土砂災害警戒区域
	土砂災害特別警戒区域 ((数字)は区分番号)
	移動による力が100kN/m ² を超える区域
	堆積高が3mを超える区域
	それ以外の区域

区分番号	斜面下端より下方の土石等の力の大きさ								急傾斜地内の土石等の力の大きさ								備考
	(A)	(B)	(C)	(D)	(E)	(F)	(G)	(H)	(A)	(B)	(C)	(D)	(E)	(F)	(G)	(H)	
(1)	-	-	67.5	1.0	-	-	8.7	1.7	-	-	67.5	1.0	-	-	8.7	1.7	
(2)	-	-	64.8	1.0	-	-	11.0	2.2	-	-	64.8	1.0	-	-	11.0	2.2	
(3)	-	-	87.9	1.0	-	-	8.8	1.7	-	-	87.9	1.0	-	-	8.8	1.7	
(4)	-	-	86.9	1.0	-	-	9.4	1.9	-	-	86.9	1.0	-	-	9.4	1.9	
(5)	-	-	83.3	1.0	-	-	9.2	1.8	-	-	83.3	1.0	-	-	9.2	1.8	
(6)	-	-	96.8	1.0	-	-	10.8	2.1	-	-	96.8	1.0	-	-	10.8	2.1
