土砂災害警戒区域・土砂災害特別警戒区域 区域図

自然現象の種類	急傾斜地の崩壊
基礎調査番号	132401A661101059
箇所名	武部東A
所在地	出雲市斐川町三絡

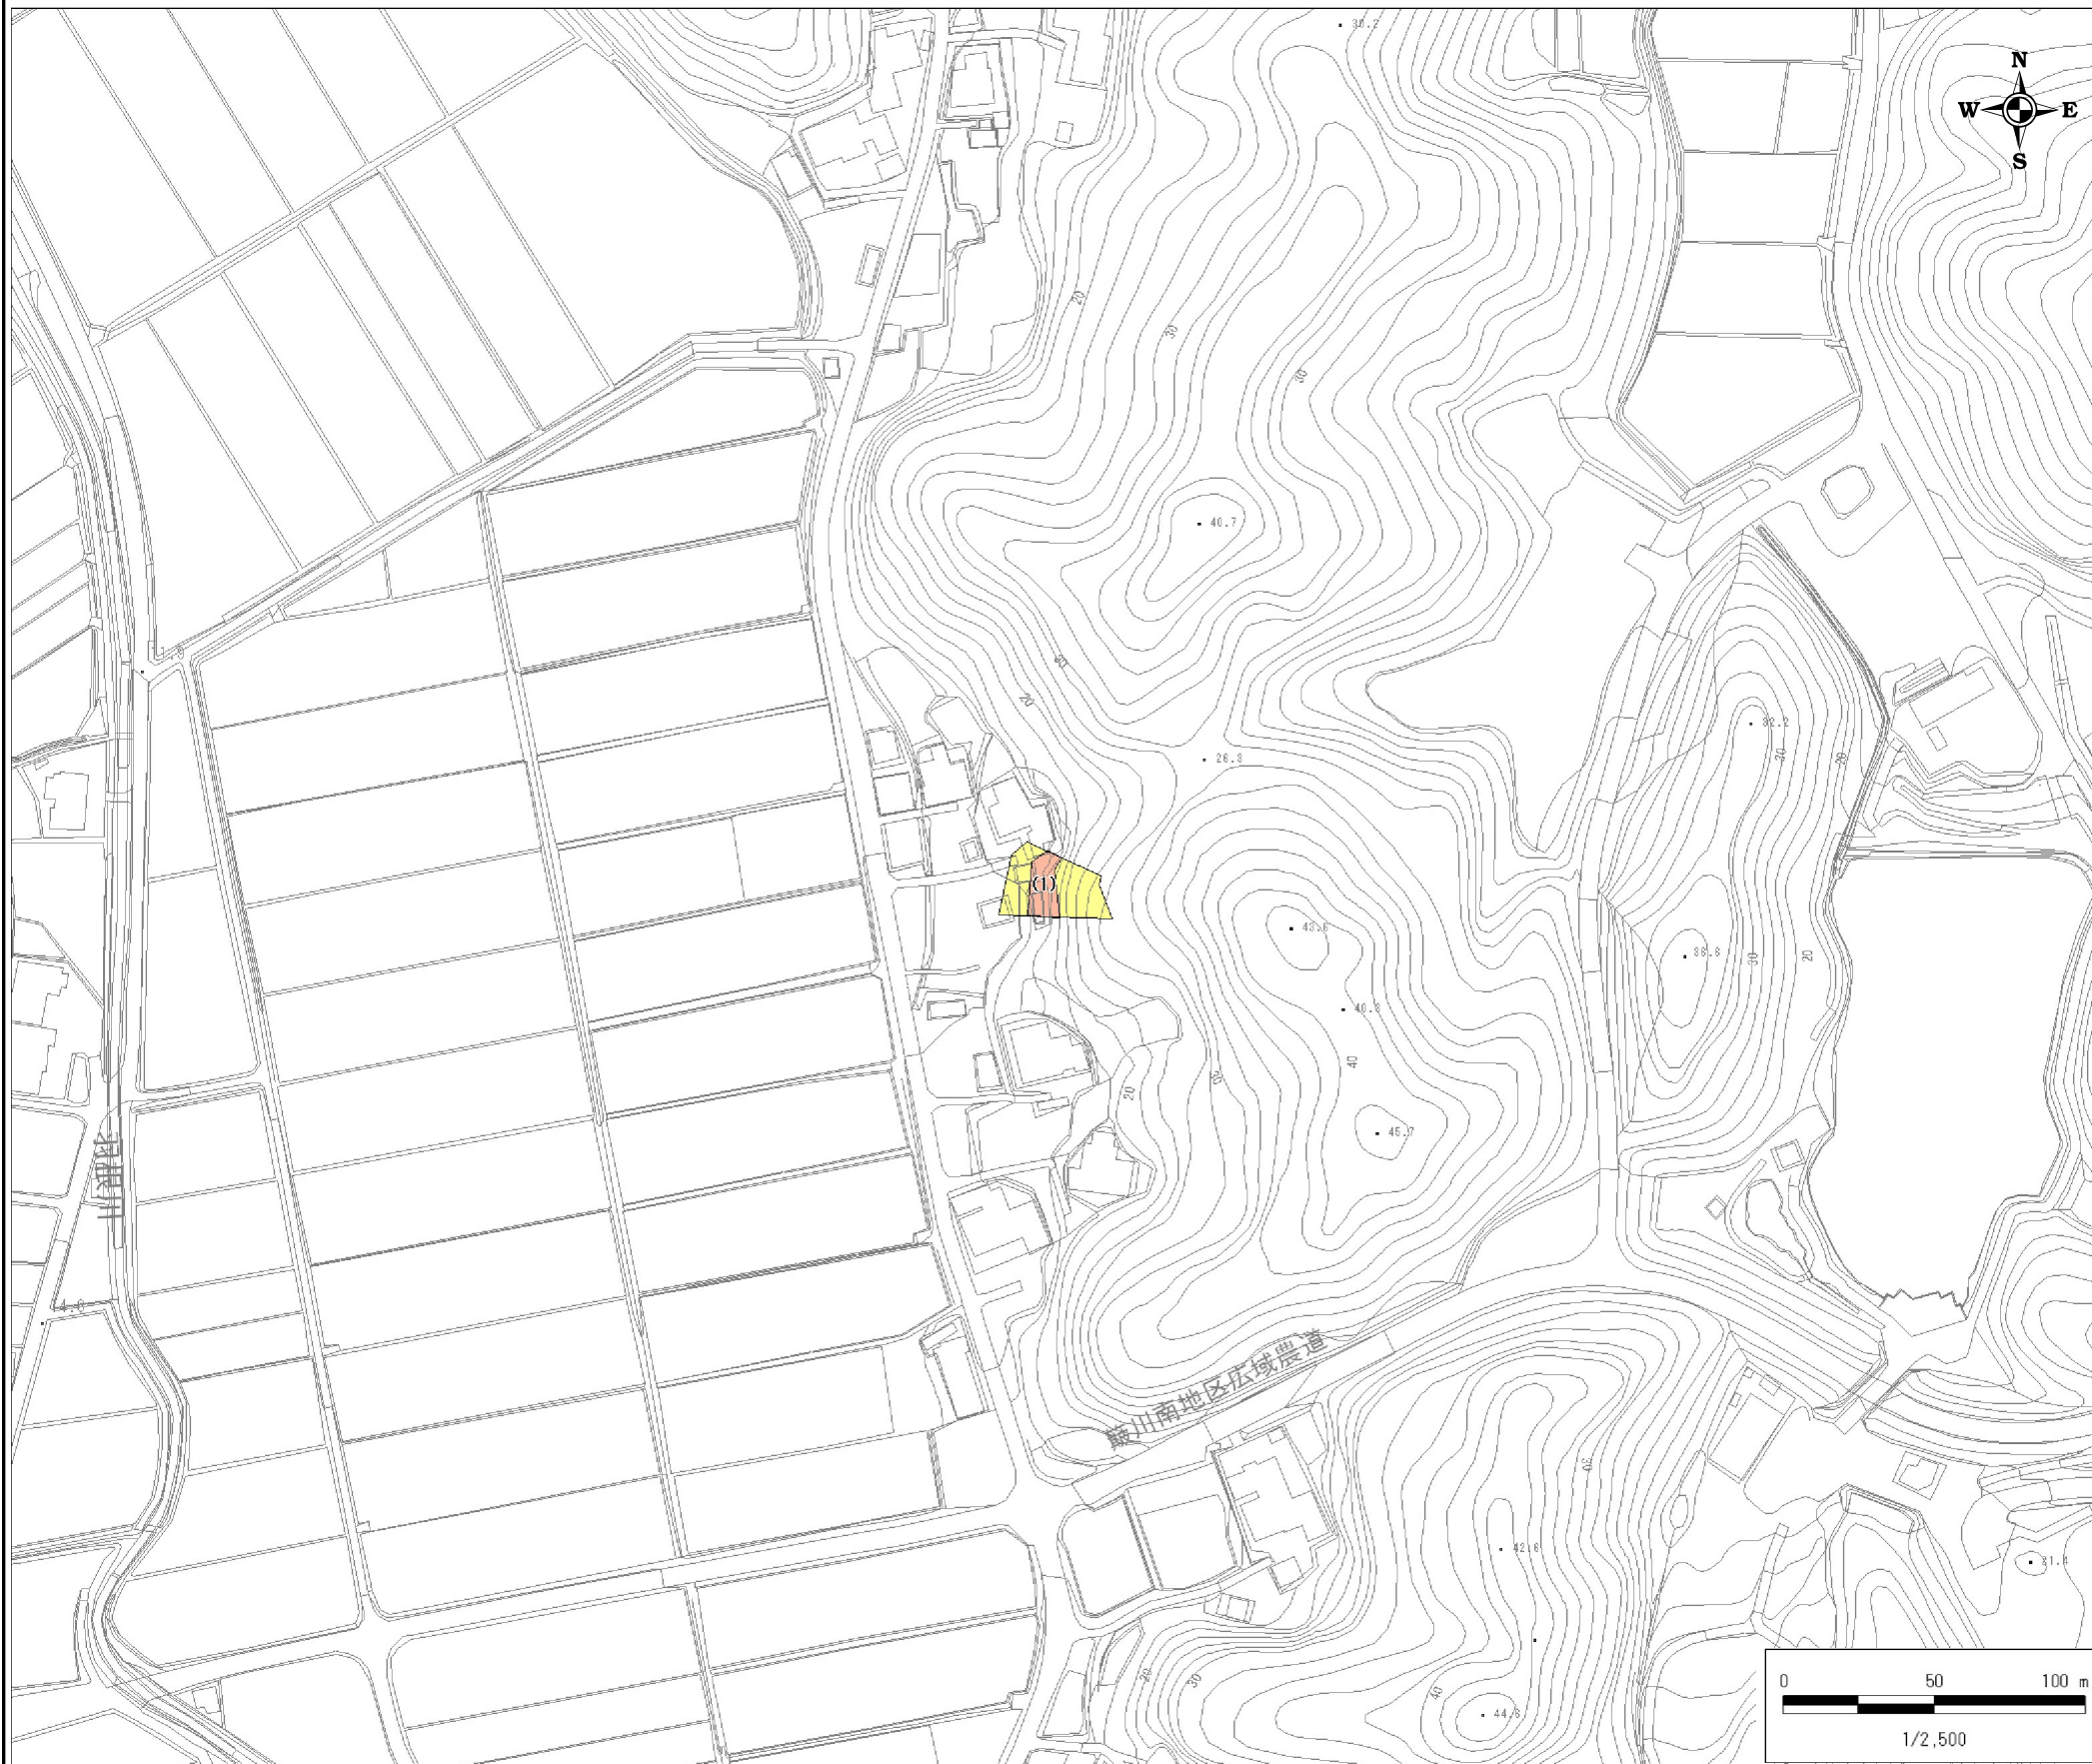
土砂災害警戒区域
	土砂災害特別警戒区域 ((数字)は区分番号)
	移動による力が100kN/mを超える区域
	堆積高が3mを超える区域
	それ以外の区域

区分番号	斜面下端より下方の土石等の力の大きさ								急傾斜地内の土石等の力の大きさ								備考
	(A)	(B)	(C)	(D)	(E)	(F)	(G)	(H)	(A)	(B)	(C)	(D)	(E)	(F)	(G)	(H)	
(1)	-	-	84.7	1.0	-	-	10.7	2.1	-	-	84.7	1.0	-	-	10.7	2.1
