土砂災害警戒区域・土砂災害特別警戒区域 区域図

自然現象の種類	急傾斜地の崩壊
基礎調査番号	132321A661115007
箇所名	松本A
所在地	安来市広瀬町東比田

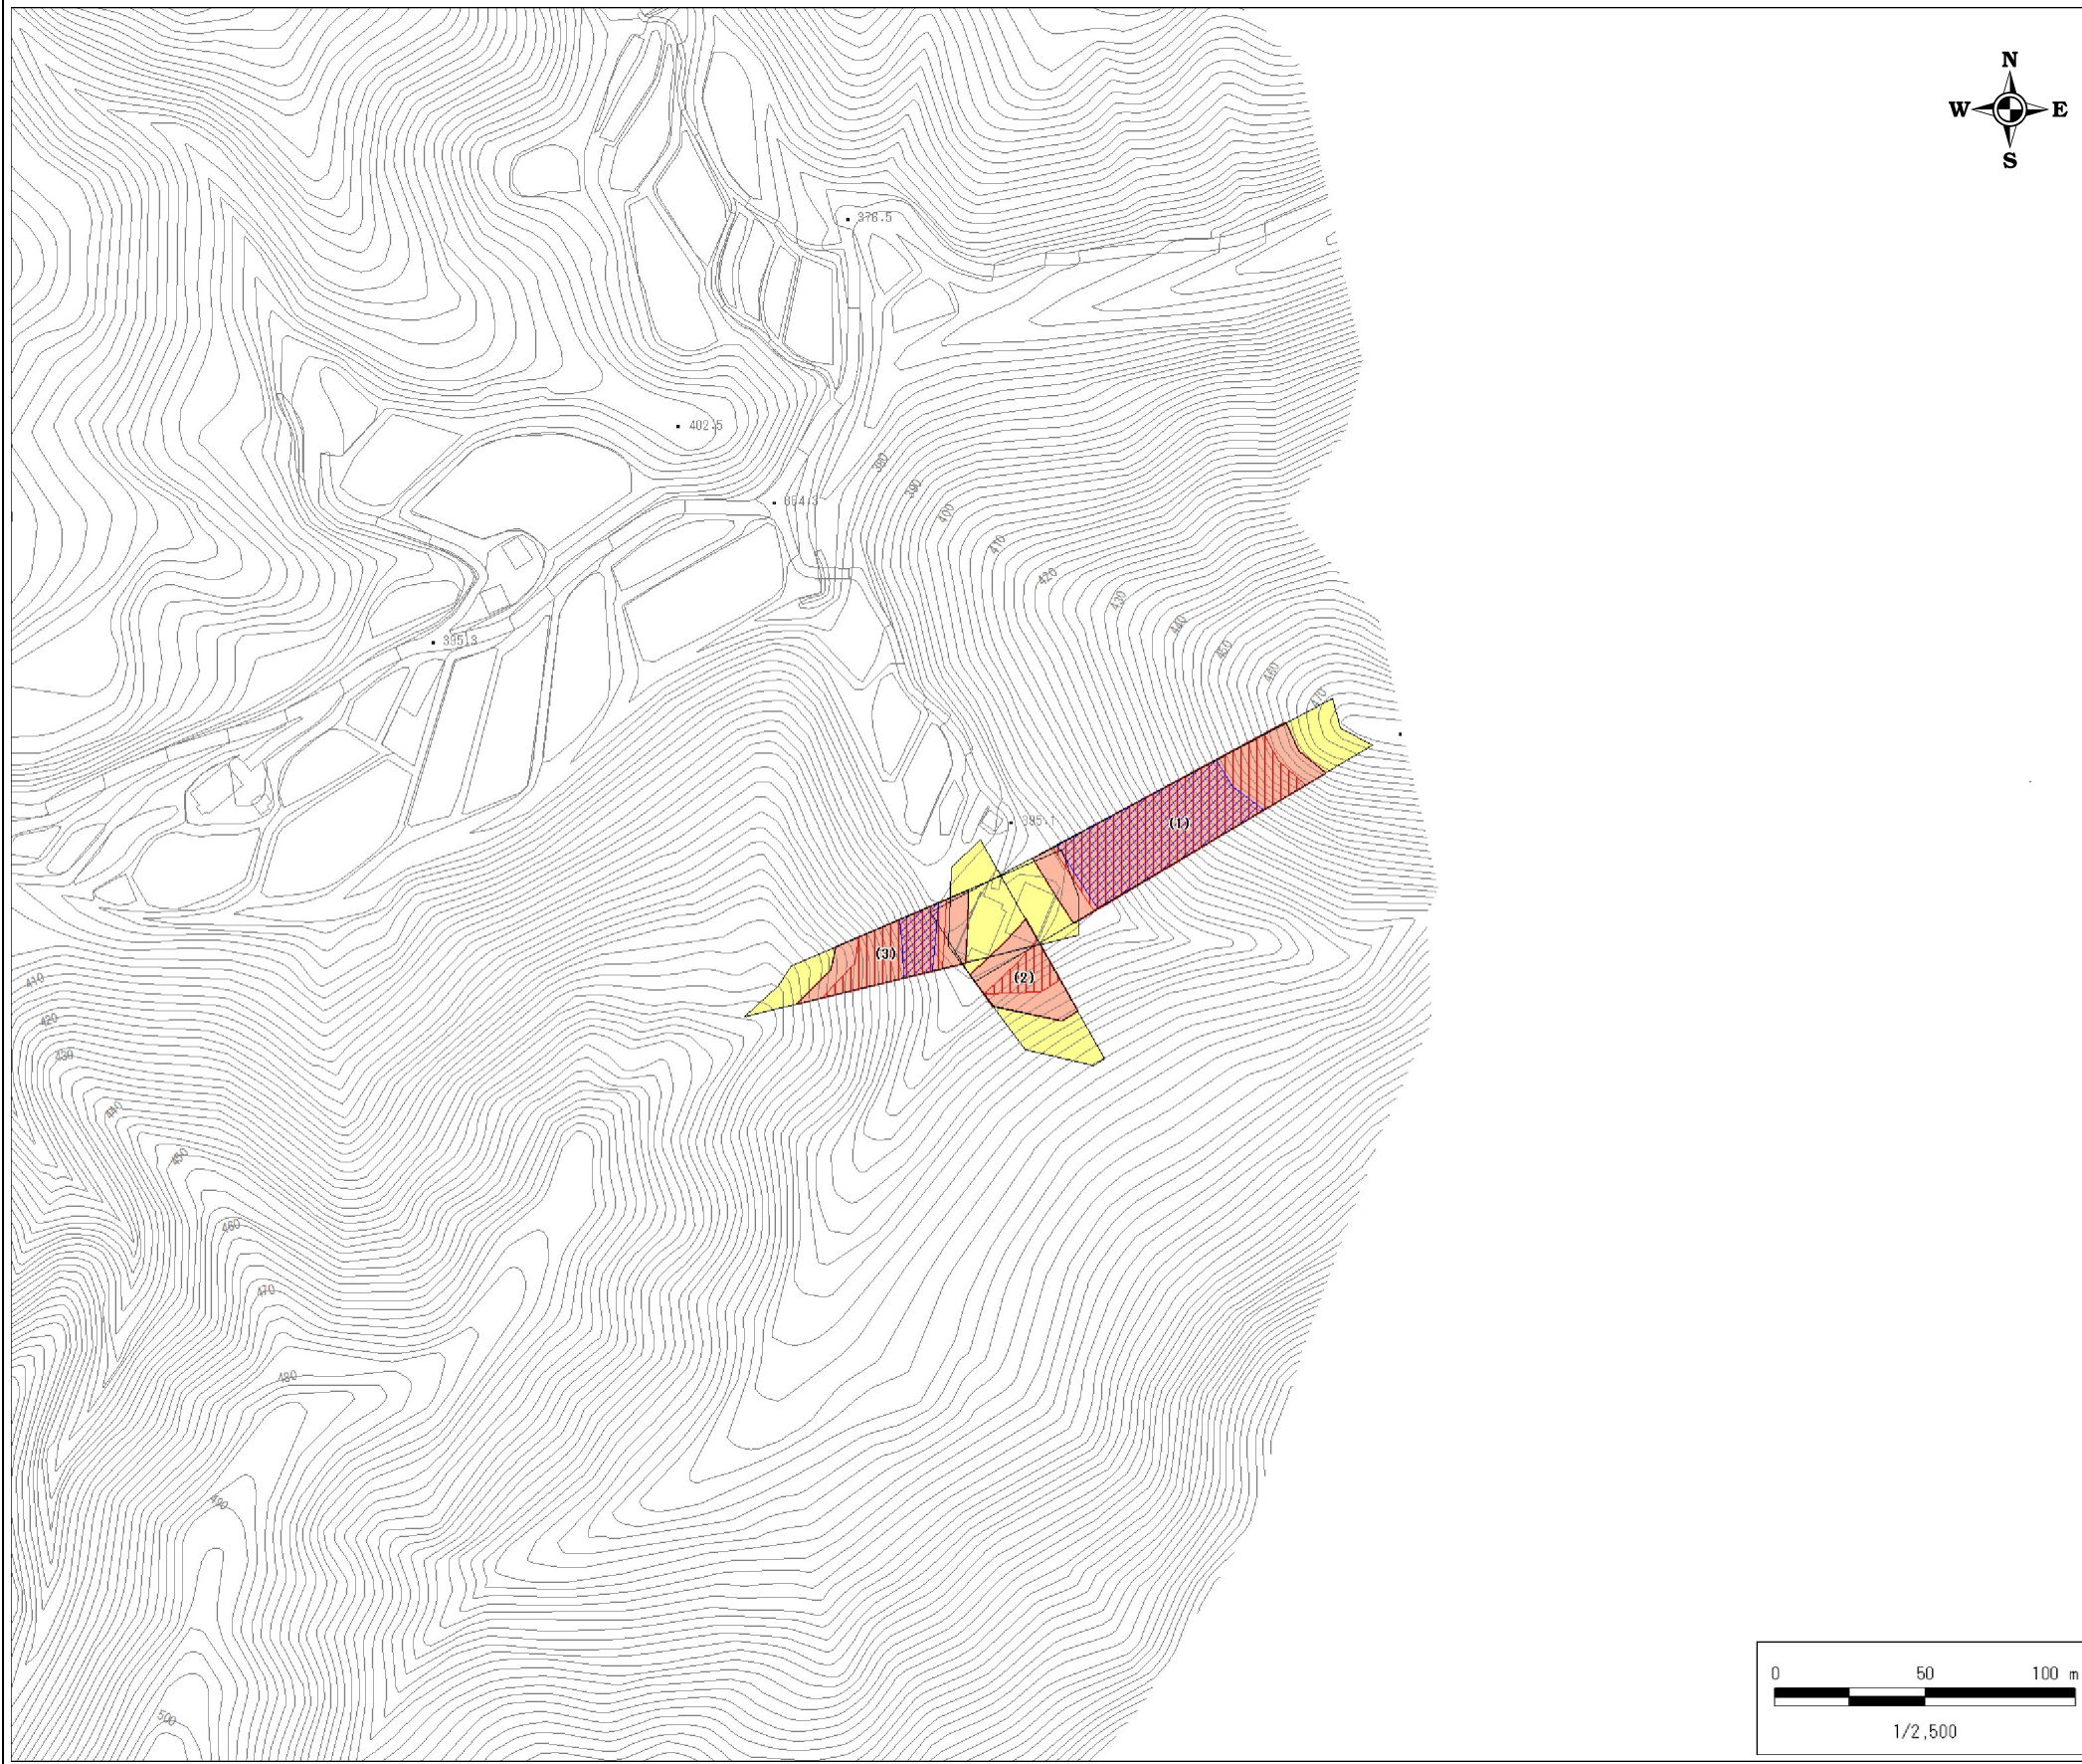
縮尺: 1/2,500

土砂災害警戒区域
	土砂災害特別警戒区域 ((数字)は区分番号)
	移動による力が100kN/mを超える区域
	堆積高が3mを超える区域
	それ以外の区域

区分番号	斜面下端より下方の土石等の力の大きさ								急傾斜地内の土石等の力の大きさ								備考
	(A)	(B)	(C)	(D)	(E)	(F)	(G)	(H)	(A)	(B)	(C)	(D)	(E)	(F)	(G)	(H)	
(1)	163.5	1.0	99.9	1.0	20.6	4.1	15.2	3.0	163.5	1.0	96.9	1.0	20.6	4.1	15.2	3.0	
(2)	128.4	1.0	99.4	1.0	-	-	12.8	2.5	128.4	1.0	99.4	1.0	-	-	12.8	2.5	
(3)	159.1	1.0	99.5	1.0	16.6	3.3	15.2	3.0	159.1	1.0	96.8	1.0	16.6	3.3	14.8	2.9
